## 第3回 千曲川堤防調査委員会

# 「千曲川堤防調査委員会」

# 第3回 千曲川堤防調査委員会資料

国土交通省 北陸地方整備局

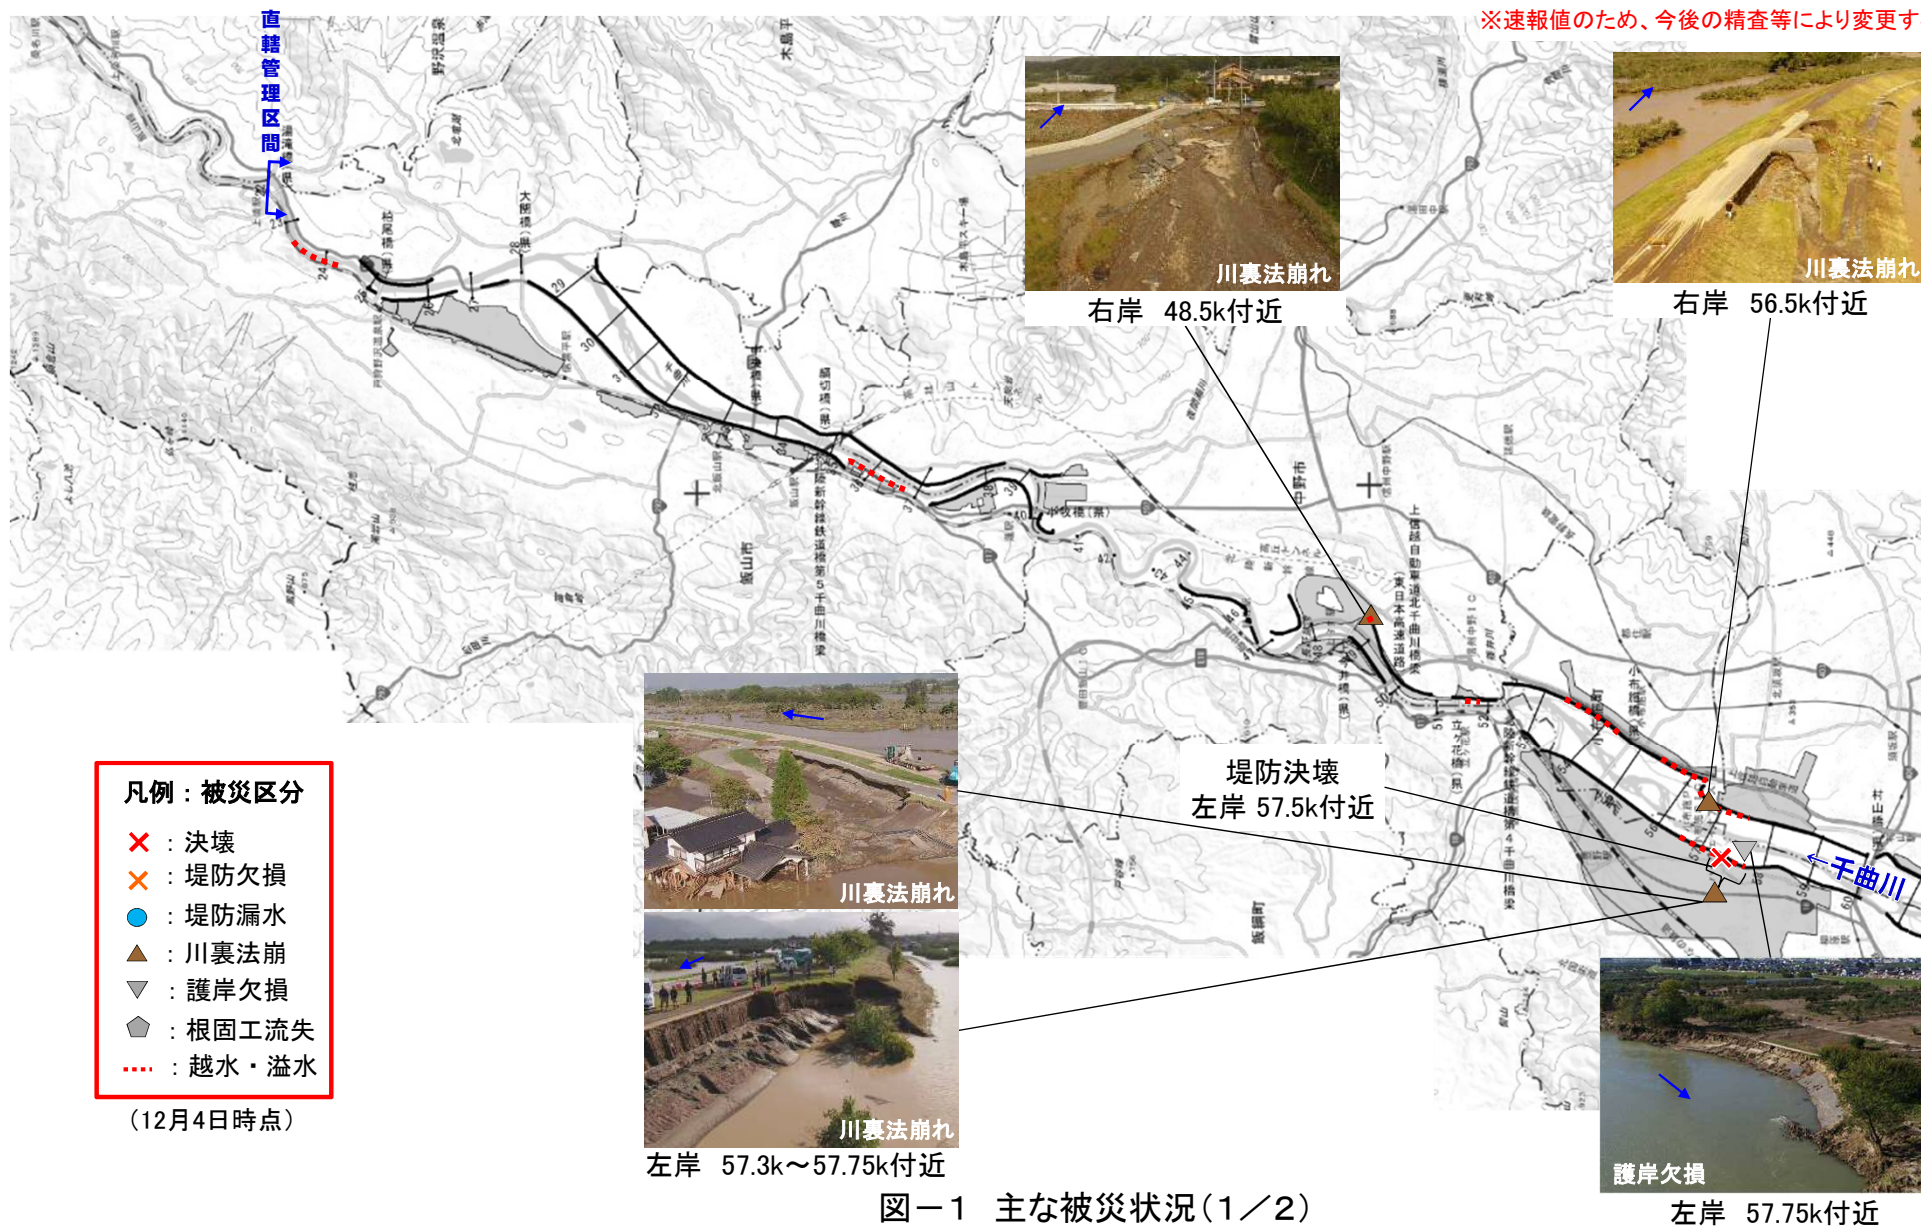
図-1 主な被災状況(1/2)

- 令和元年10月台風第19号出水では、千曲川本川において越水・溢水が発生し、左岸57.5k付近で堤防決壊、各所で川裏法崩れが発生している。
- 左岸78.25k付近と82.0k付近では漏水が発生している。
- 上流部では、主に護岸欠損等の施設被害が発生している。

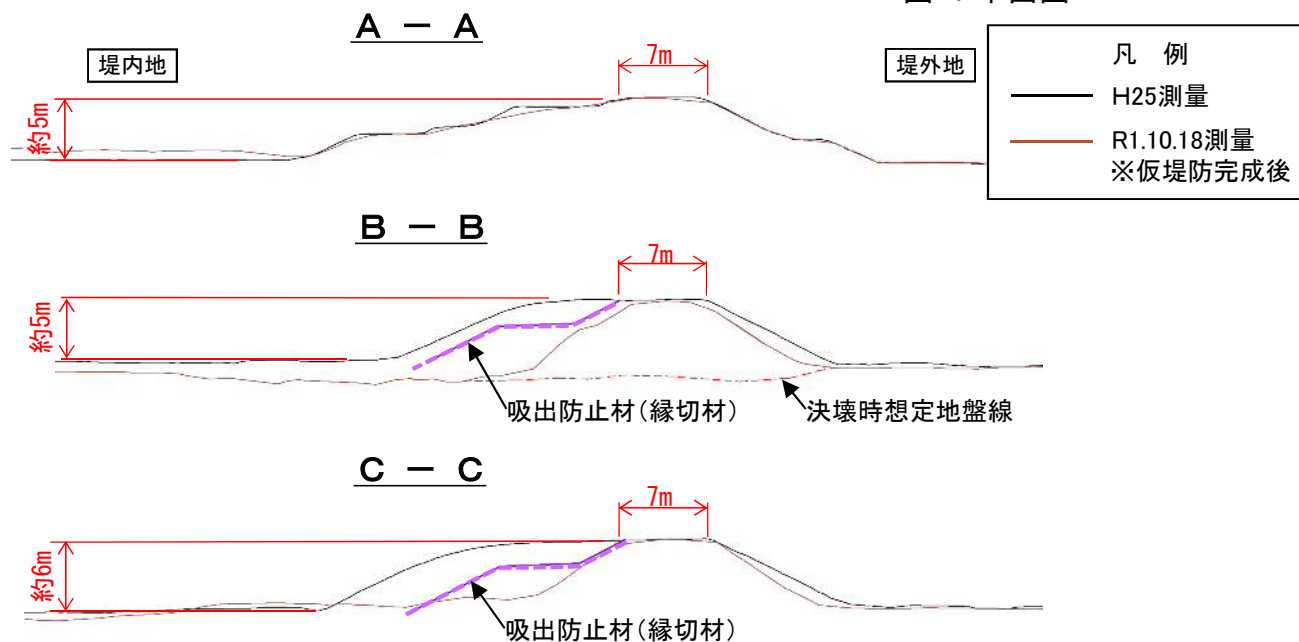
図-2 堤防横断図(下流側、決壊箇所、上流側)

■ 堤防決壊地点周辺の堤防断面構造は、下流側に坂路の取り付け、上流に桜づつみが施工されている。

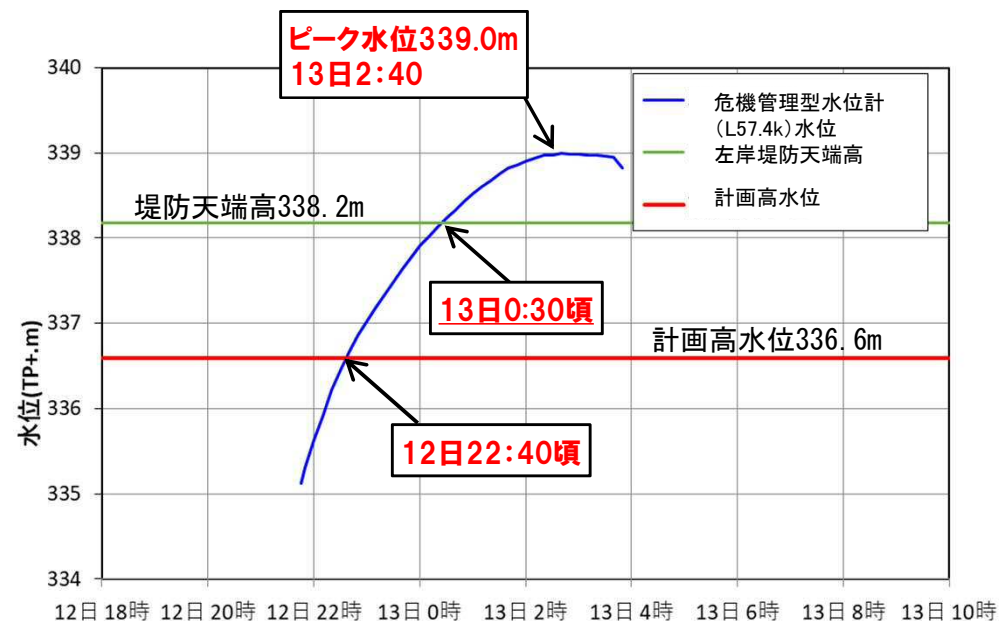
図-2 千曲川左岸57.4k危機管理型水位計※

- 堤防決壊地点付近に設置されている危機管理型水位計の記録では、10月13日 0:30頃から堤防天端に達し2時間程度で最高水位に達していると思われる。
- その後、水位観測は不能となった。

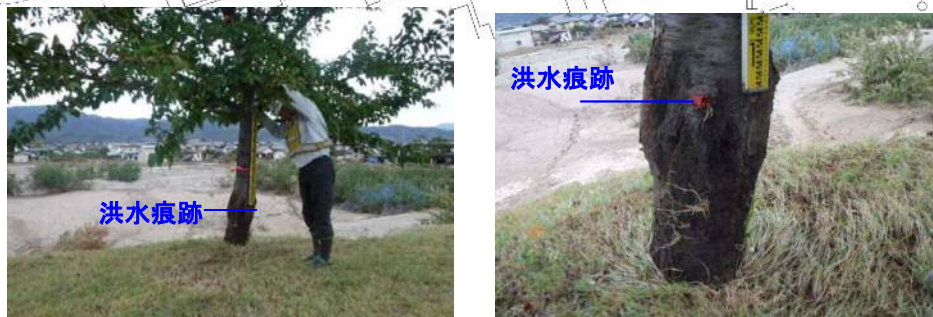
图-2 ①左岸57.5k地点 洪水痕迹

■ 図-1平面図の ①57.5k地点で約0.5m、②地点及び③地点で約0.3mであった。

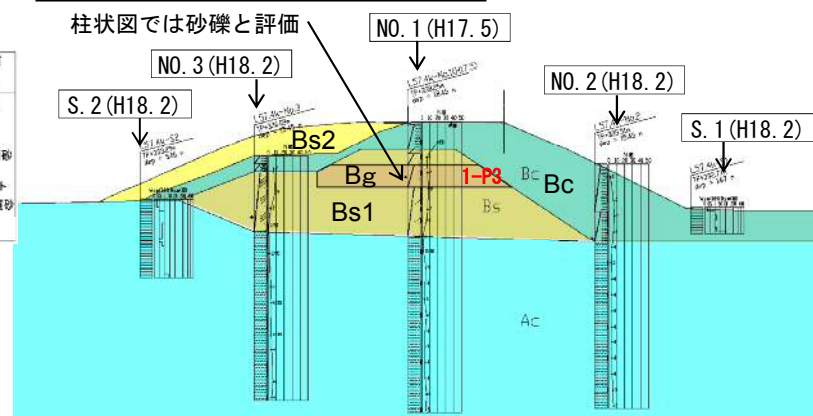
図-3 L75.4k (No.1) ボーリングコア (H17.5)

- 想定地質縦断面図の左岸57.4kに図示されたBg層は、断面方向に3箇所を実施されたボーリング結果(柱状図)のうち、堤防天端より掘進したNo.1のボーリングコアから比較的大きな礫がみられ、柱状図において砂礫(Bg)と評価されている。なお、川裏側のNo.3では確認されていないことから、局所的に分布するものと考えられる。
- 上記で評価された砂礫(Bg)における粒度試験の結果、礫分29.9%、砂分54.5%と細粒分質礫質砂に分類されている。
- 既存堤防の土質及び基礎地盤部の玉石等の確認は、仮堤防撤去時の開削調査で実施する。
- 当時の内水発生有無を地元住民へヒアリング(11月18日)を行い、避難する時点で内水が発生していないことを確認した。

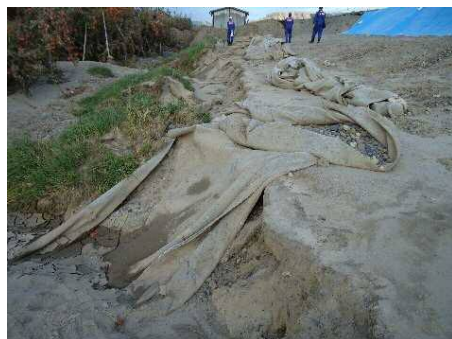
①法尻付近に残存する吸出防止材

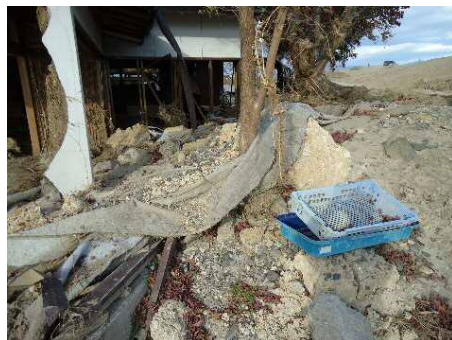
- 堤防決壊及び裏法崩れに伴い、流失した吸出防止材の状態を確認(11月18日)した。
- 吸出防止材(横2m×縦10m/枚)は、引き裂かれることなく流失していた。堤体等に残存する吸出防止材も引き裂かれている状態は確認されていない。
- 吸出防止材が残存している場所と流失した場所とでは、洗掘の程度に顕著な差は確認できなかった。(写真④⑤)
- 流失した吸出防止材と堤体等に残存する吸出防止材について、引張強度試験を実施中である。

②流失した吸出防止材

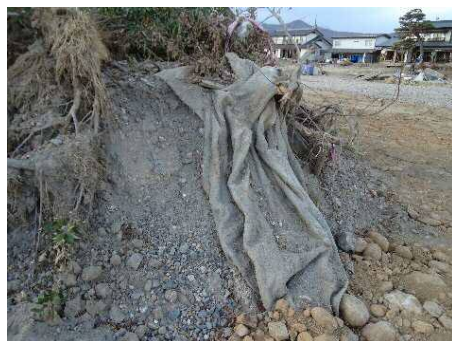
③流失した吸出防止材

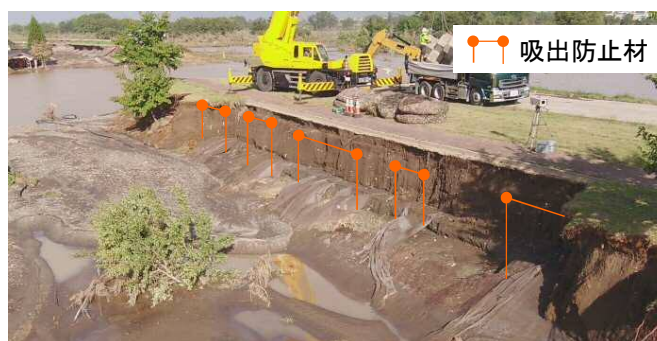
④堤体に残存する吸出防止材

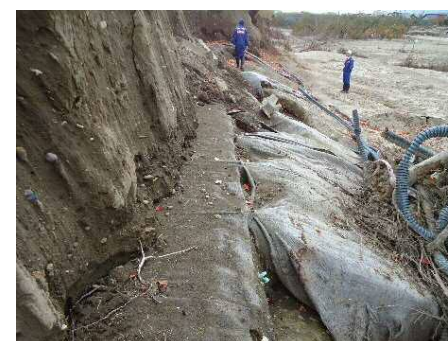
⑤堤体に残存する吸出防止材

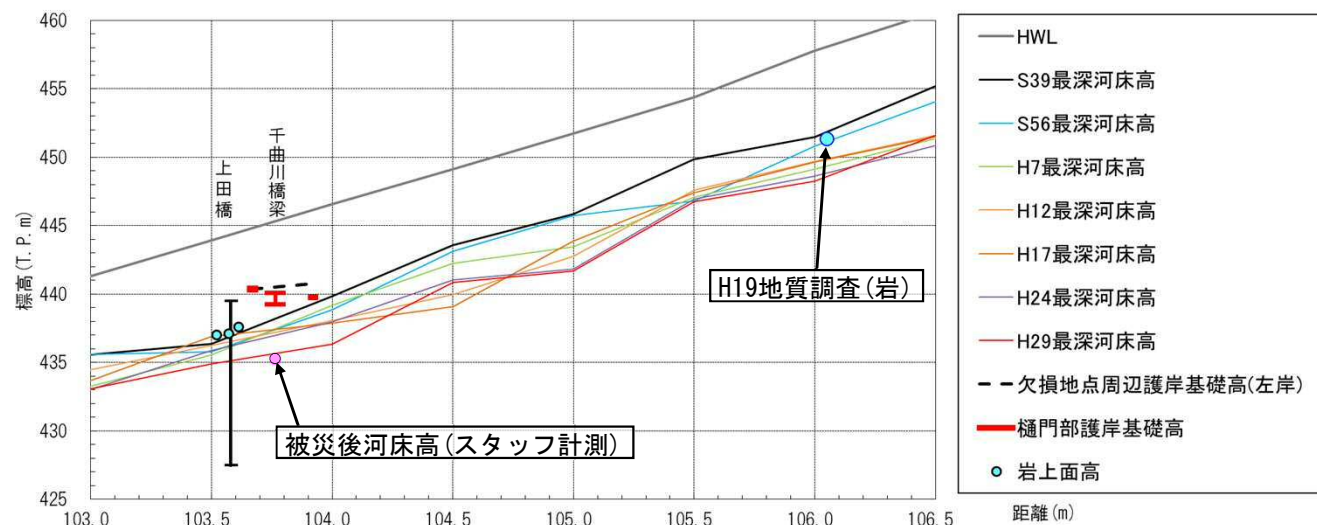
図-1 経年最深河床高と岩上面高との関係

■ 103.5k横断図より、平成7年測量から岩の前面が洗掘され河床が低下したと想定される。その後、砂州が堆積していたが、今次出水で岩が露出していた。

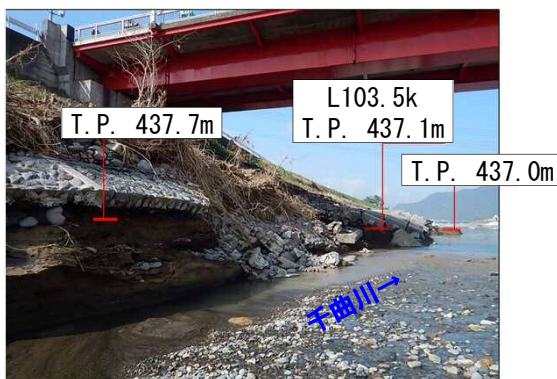
上田橋下流(10月31日撮影)

■ 岩は暗灰色と褐色の2種類が確認され、一軸圧縮強度値からも硬質であることが確認できる。(表-1、表-2)

■ 構造物の基礎地盤としては十分な耐力はあるが、粘土等が固結した層なので、洪水中に粗い河床材料等により表面が削れながら侵食されることが考えられる。

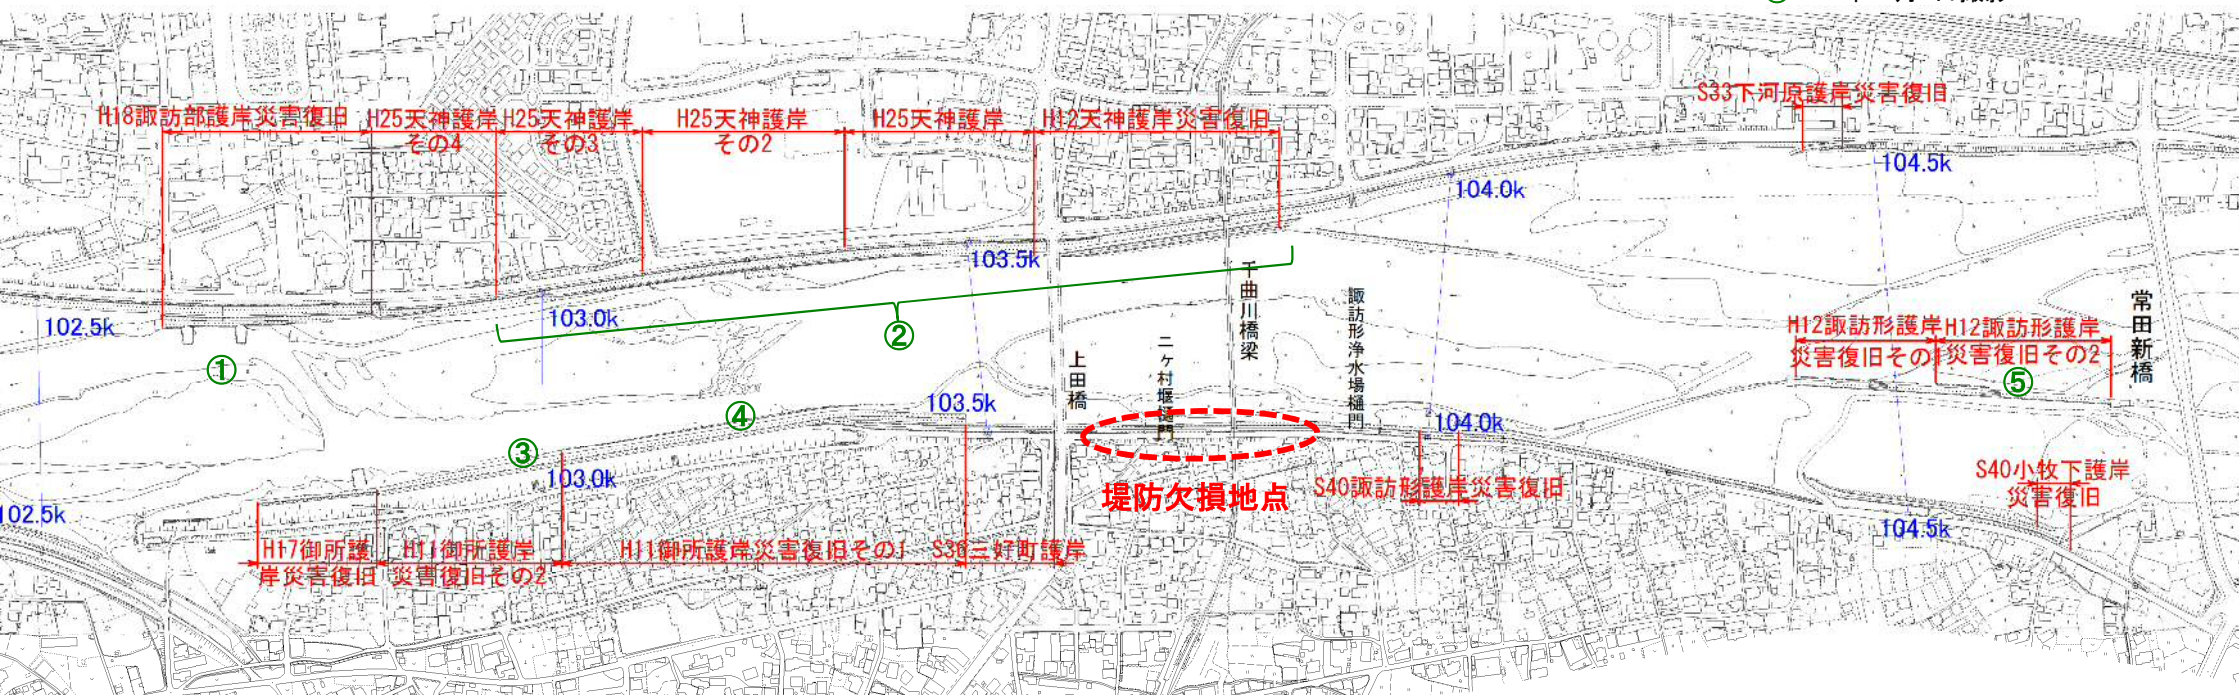
図-1 欠損地点周辺の護岸整備状況図

■ 堤防欠損地点周辺で近年整備された護岸は、出水前の点検において異常は確認されておらず、今次出水後においても損壊等はみられない。
