## 2. 急流河川の現状と課題

### 2.1 急流河川の特徴

## 2.2 急流河川対策の現状と課題

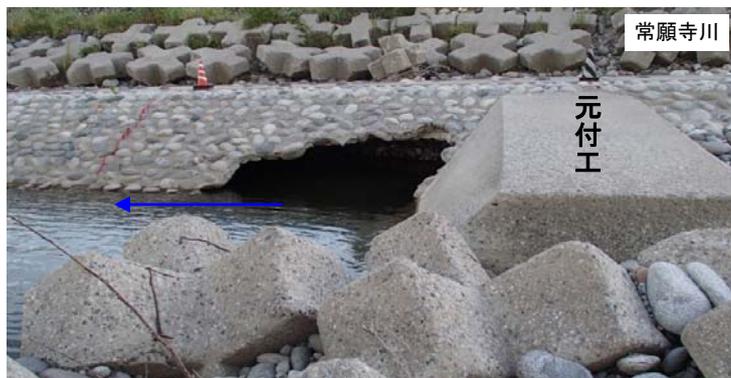
図 2.1.2 元付工直下流の護岸の損傷状況（右岸 9.3k 付近：平成 24 年 9 月撮影）

また、常願寺川では、平均年最大流量相当程度の中小洪水でも、洪水時の強大な流水のエネルギーによって、河岸侵食や護岸の被災が生じている（図 2.1.2～図 2.1.5）。

護岸の元付工直下流において護岸の損傷が見られた  
(位置を図 2.1.5 に記載)

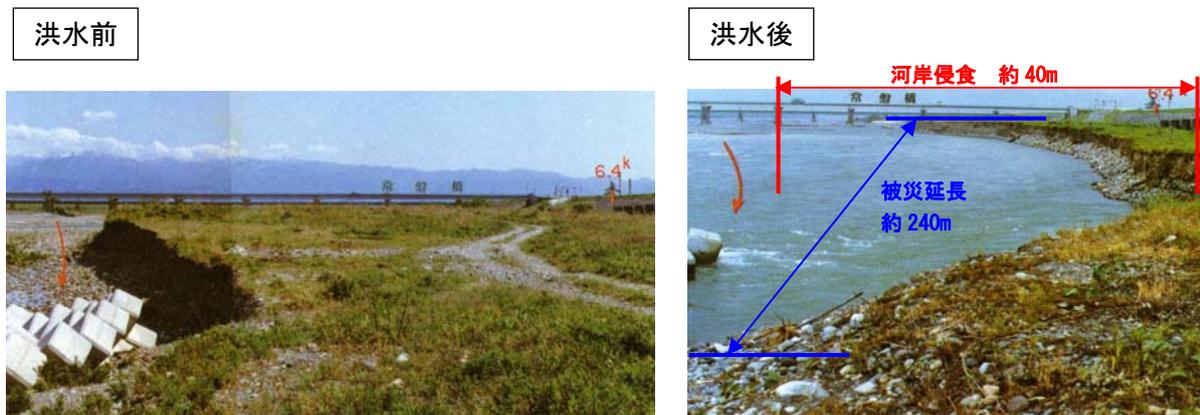
図 2.1.4 昭和 58 年 7 月洪水における河岸侵食の状況（左岸 6.4k 付近）

S58.7 洪水では、横断方向に約 40m、縦断方向に約 240m の河岸侵食が発生

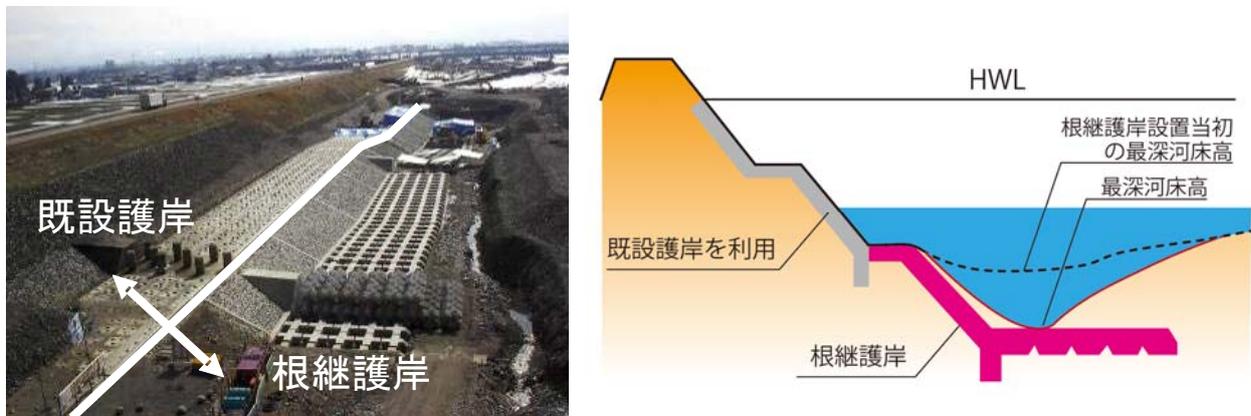
図 2.2.1 根継護岸工

根継護岸は急流河川の侵食対策として利用され有効ではあるが、護岸前面が洗掘され、根固工が露出し、摩耗すると再び根継護岸を施工することになる。このことは、護岸前面の洗掘深を増大させ、次ページの②に示すように洪水流を一層護岸に集中させ、危険性を増大させることにつながる。

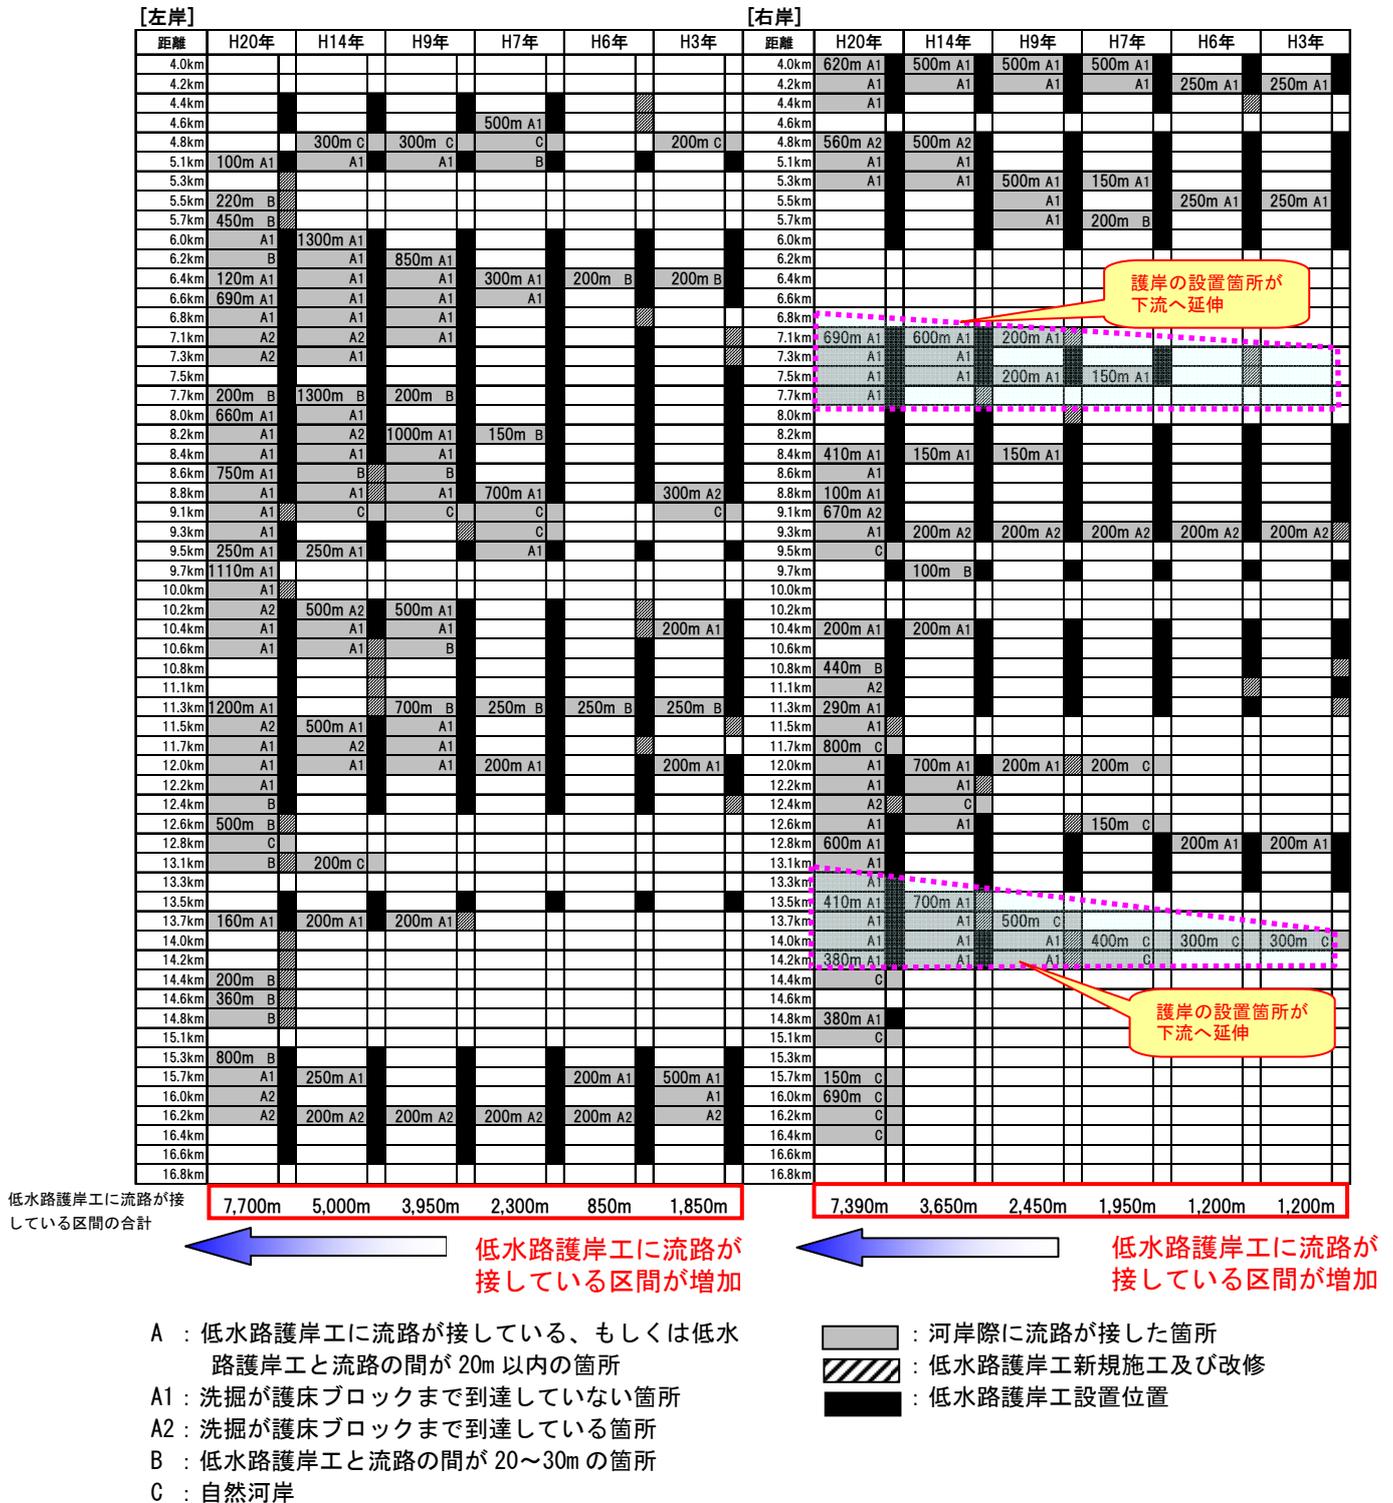
図 2.2.2 低水護岸位置と河岸沿い流路延長の経年変化

常願寺川の4.0k~16.8kの低水護岸位置と河岸際の流路変化をみると、図2.2.2に示すように、低水路護岸を設置した区間は河岸沿いの流路が経年的に伸びている。

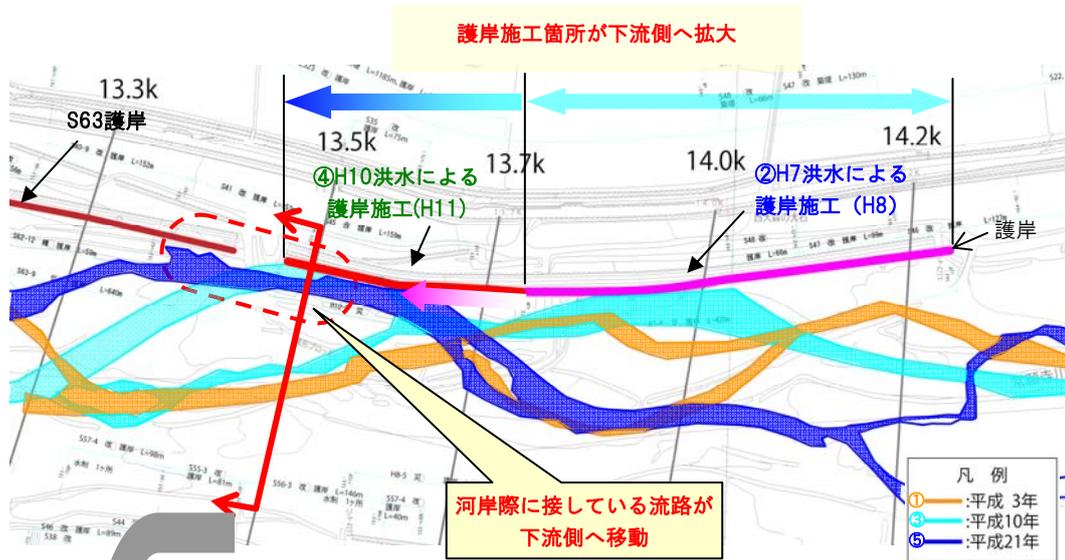
図 2.2.3 13.3k~14.2k 右岸の流路変遷

次に、常願寺川右岸 13.3k~14.2k 区間の流路変遷を図 2.2.3 に、13.5k 地点の横断重ね合わせ図を図 2.2.4 に示す。この区間では、平成 7 年洪水及び平成 10 年洪水による被災を受けて護岸を設置した。これにより、河岸侵食の抑制効果が見られるが、護岸前面の洗掘が進行し、河岸際に接している流路が下流側へ移動している。

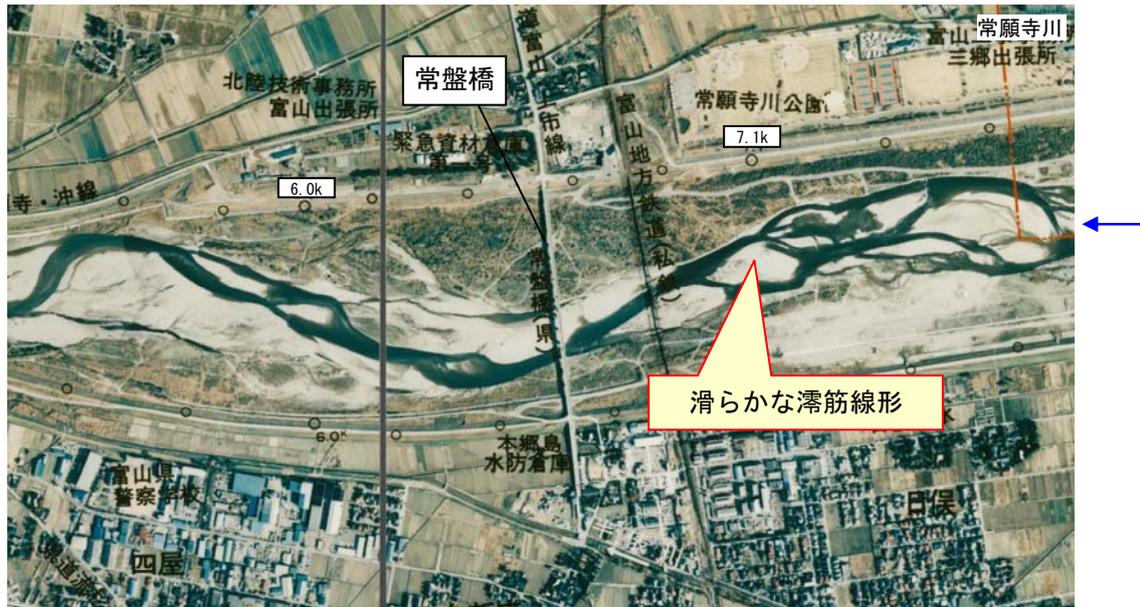
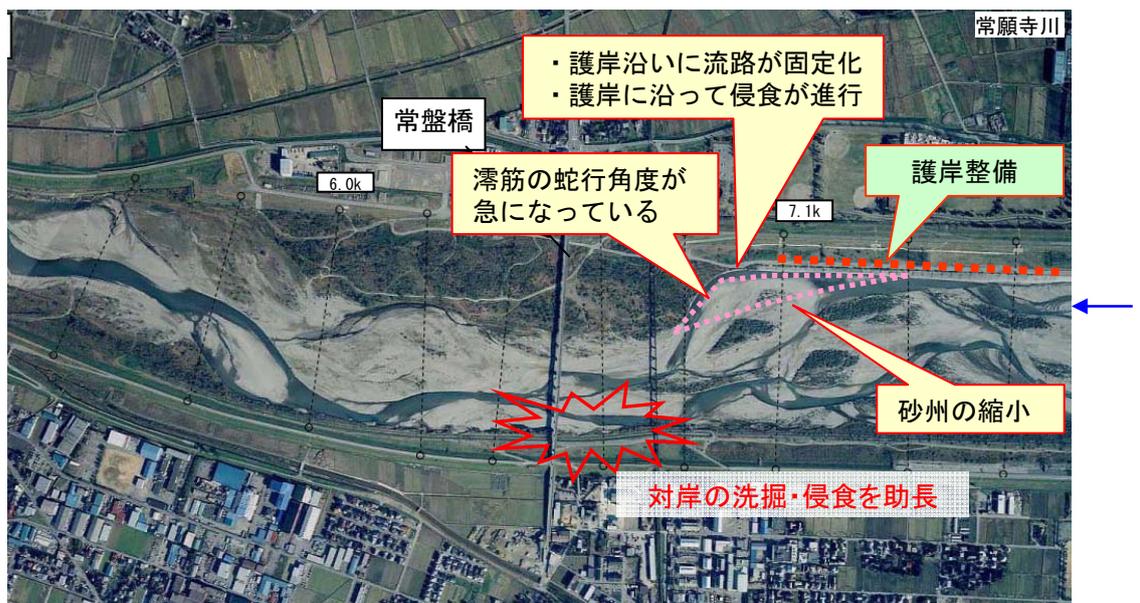
図 2.2.5 航空写真による滞筋の変遷

常願寺川の 6.0k～7.1k の河道の変遷 (図 2.2.5) をみると、右岸 7.1k 上流の護岸整備に伴い、平成 3 年の滑らかな滞筋線形が変化し、護岸沿いに流路が固定化し、護岸に沿って侵食が進行している。平成 16 年の航空写真をみると、滞筋の蛇行角度が急になり、対岸の洗掘・侵食を助長している。また、右岸護岸沿いの流れにより、右岸側の砂州の縮小が見られる。
