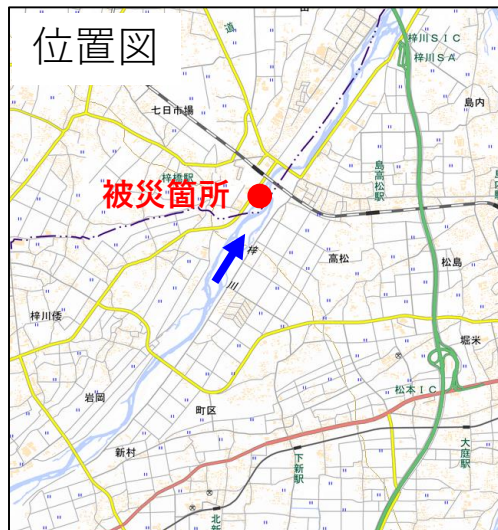
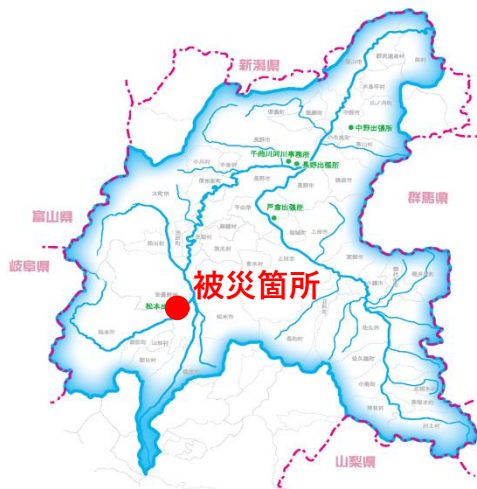
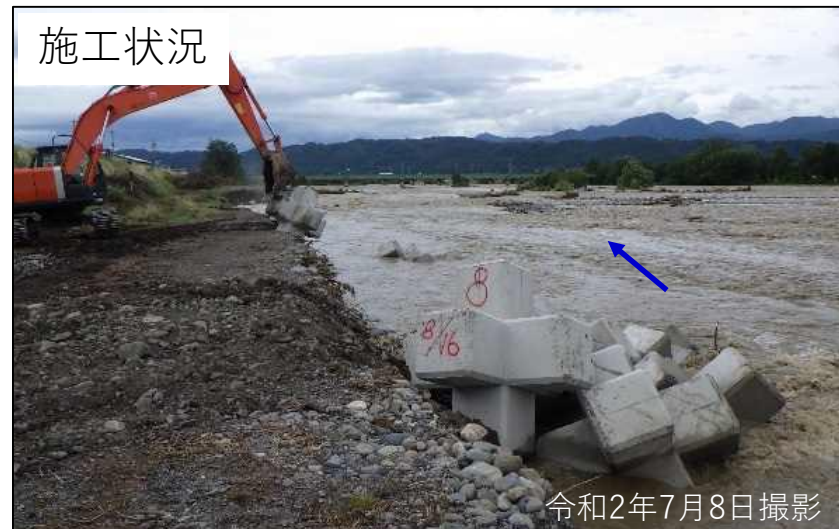
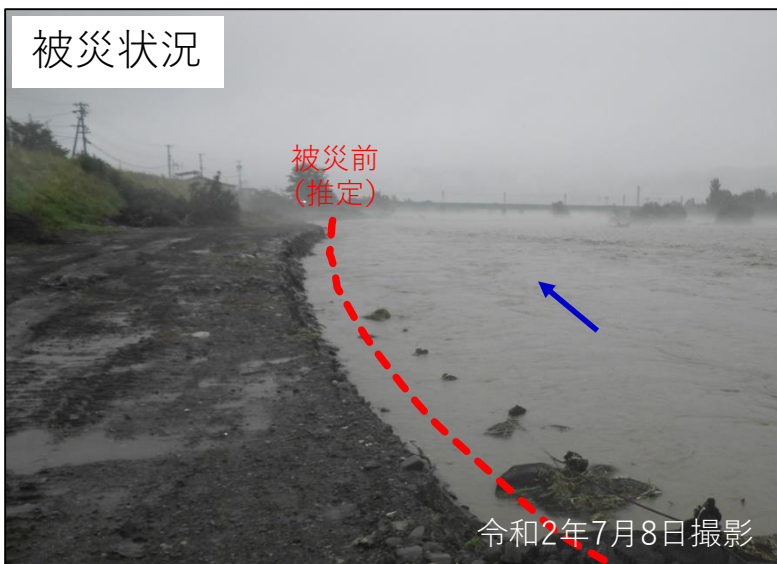
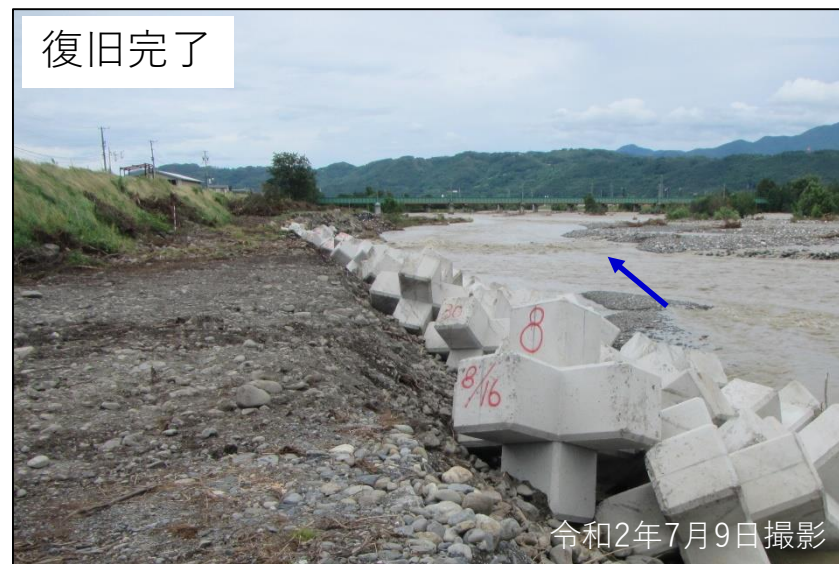
■ 7月7日8時頃に犀川左岸73.5k付近で河岸侵食が確認されたため、応急対応に着手し、7月9日0時55分に被災範囲の異形ブロック設置完了。

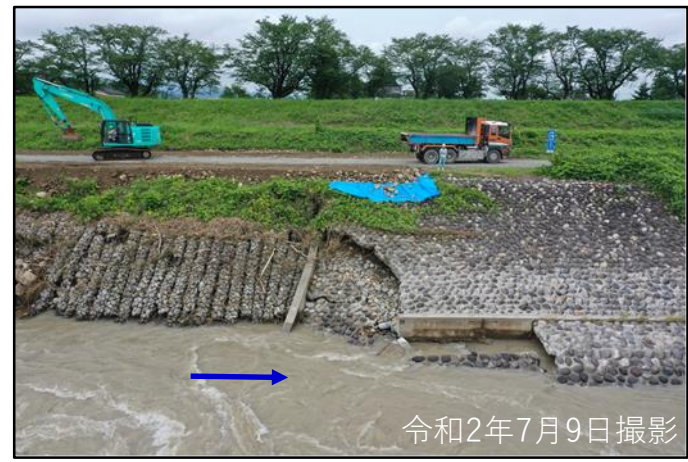
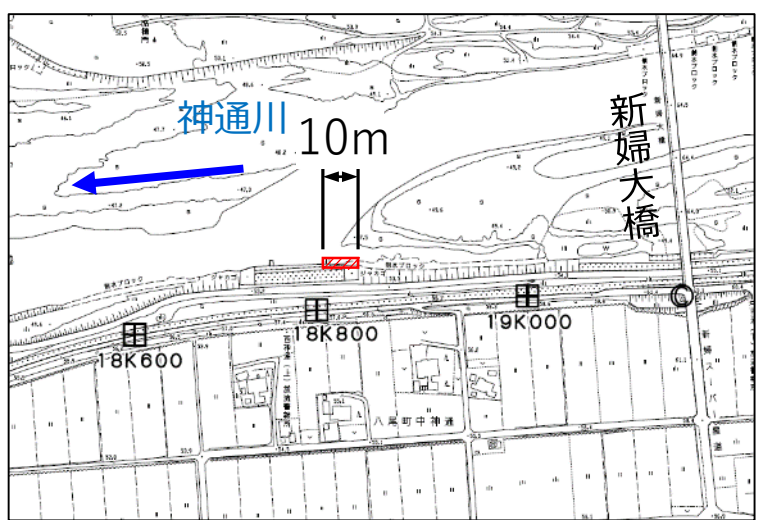
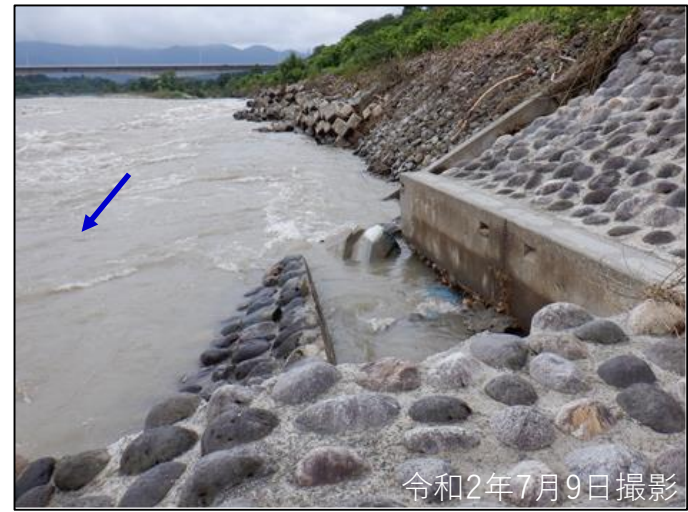
被災状況

■ 7月9日14時頃に神通川左岸18.8k付近で低水護岸の損傷が確認され、現在、袋詰玉石及びブロック投入の応急対応を実施中。
