# 環境の違いによる塩害進行予測手法の検討

令和2年3月

橋梁塩害対策検討委員会  
橋梁塩害研究会  
北陸地方整備局 北陸技術事務所

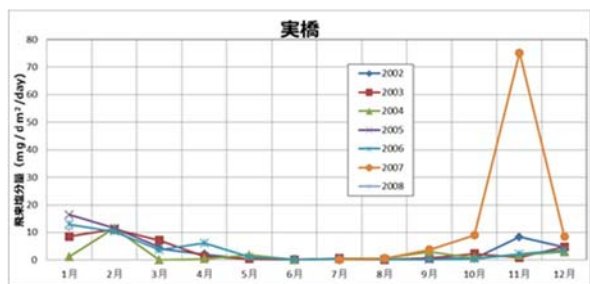
図 2.2.3 土研式飛来塩分量調査結果（実橋）

季節風が強くなる 11 月～4 月までが飛来塩分の付着が多くなる傾向が見られた。

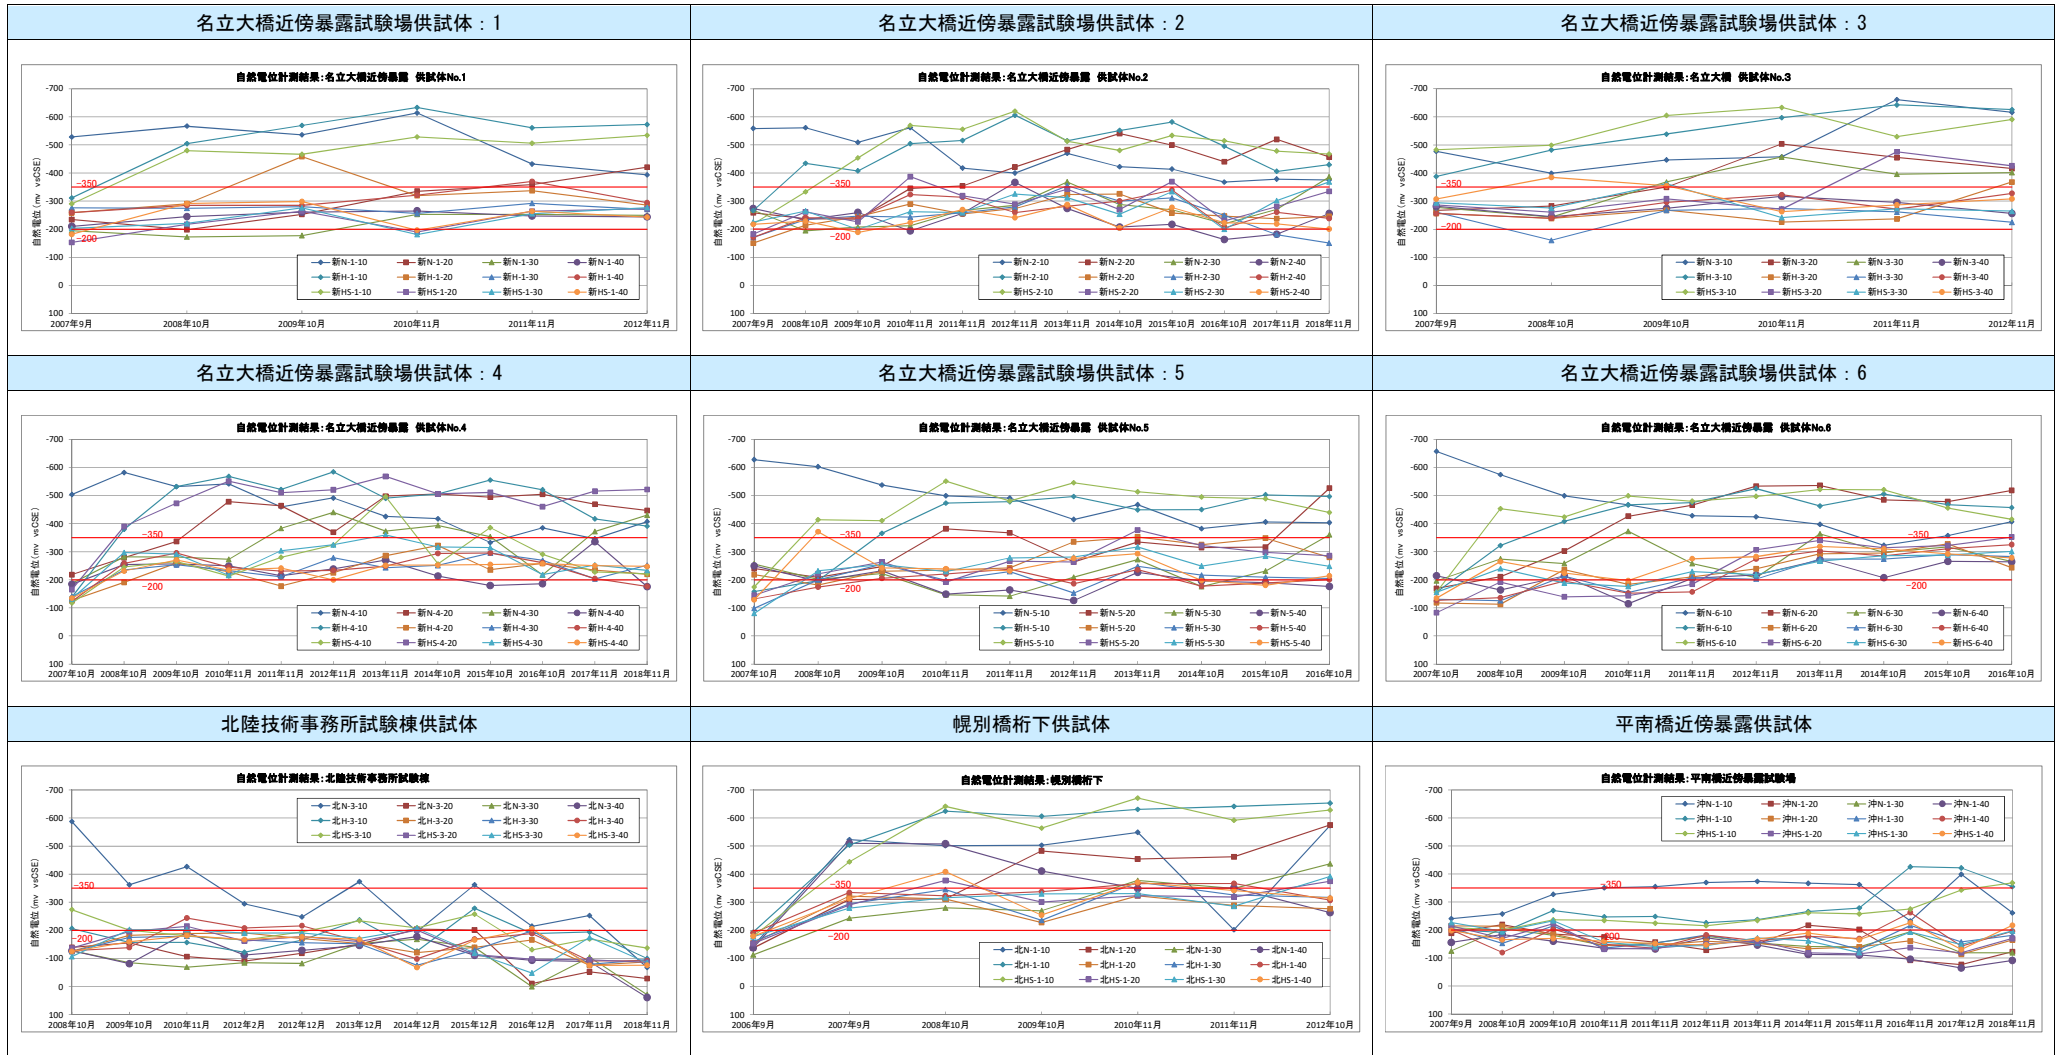
表 5.5.20 自然電位の結果

腐食の判定：ASTM C 876

-200 < E : 90%以上の確率で腐食なし

E ≤ -350 : 90%以上の確率で腐食あり
