橋梁塩害対策検討委員会報告書④概要版：既設橋梁における電気防食の効果検証

そこで本検証は、電気防食を適用した弁天大橋第8径間をフィールドに、電気防食の効果検証と、維持管理上の課題把握を図ったものである。

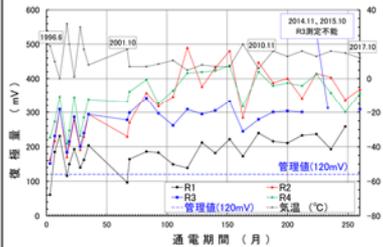
| 工法概要 | チタンメッシュ工法【G1～G4】 | チタングリッド工法【G5～G7】 | 流電陽極方式【G8～G11】 |
|---|---|---|---|
| 外観目視調査 | <ul style="list-style-type: none"> ・モルタルにつき確認（平成16年（2004年）～） ・電気防食範囲以外のウェブ・床版下面の変状が進行（平成29年（2017年）） | <ul style="list-style-type: none"> ・モルタルにつき確認（平成16年（2004年）～） ・電気防食範囲以外のウェブ・床版下面の変状が進行（平成29年（2017年）） | <ul style="list-style-type: none"> ・保護板隙間の樹脂の剥離 ・充填しているモルタルにつき確認（平成15年（2003年）～） |
