既設橋梁における電気防食効果の検証

令和2年3月

橋梁塩害対策検討委員会
北陸地方整備局 北陸技術事務所

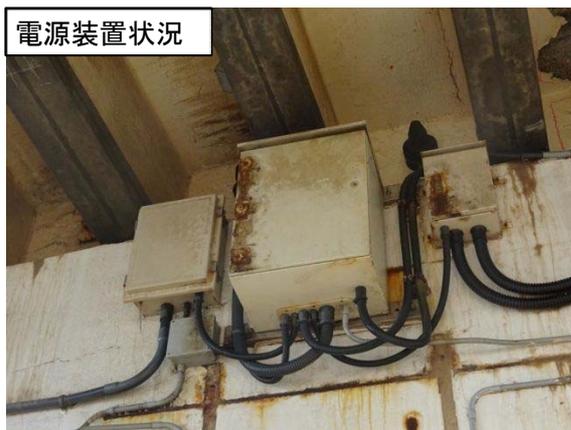
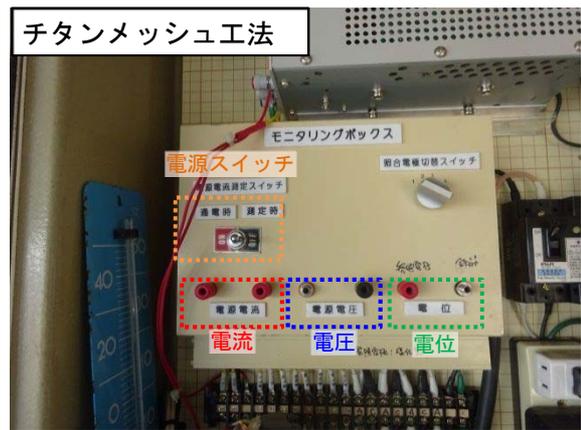
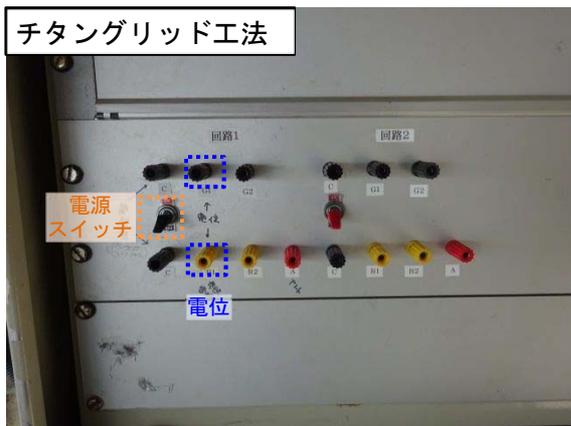
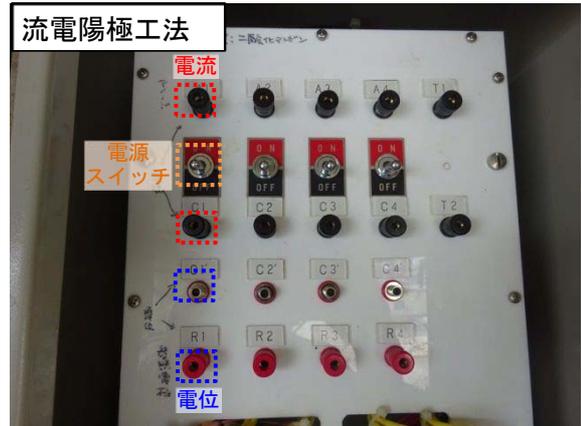
図 3.3.1 電流・電圧・電位測定

電気防食システムの現状を把握する為、各工法の測定端子台を用いてデジタルマルチデータにて電圧、電流、電位を計測した結果、チタンメッシュ工法および流電陽極工法は、例年同様となった。

しかし、チタングリッド工法については、電流が測定不可能であり、電流が流れていない可能性を示した（平成 25 年度（2013 年度）の報告書より）。

通信不良の改善および基板の交換を行った。

チタングリッド工法の通電不良については、通電の切替スイッチの接点において抵抗が発生したことから、切替スイッチに不良があると判断し、接触が良くなるように調整を行った（切替スイッチ間の抵抗が極端に小さい）。

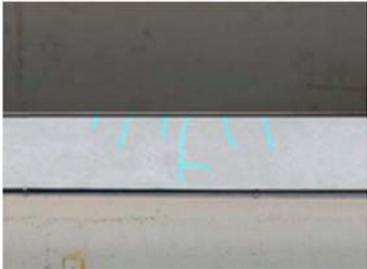
| | チタンメッシュ工法 (桁下面・側面) | チタングリッド工法 (陽極材被覆モルタル劣化) | 流電陽極工法 (亜鉛シート保護板間詰め箇所) |
|---|--|--|--|
| 平成 20 年 (2008年) | <ul style="list-style-type: none"> 主桁に幅 0.05mm 程度のひび割れが散見 オーバーレイ材のはがれ確認 | <ul style="list-style-type: none"> オーバーレイ材の浮きを確認 | <ul style="list-style-type: none"> 主桁にひび割れを確認 |

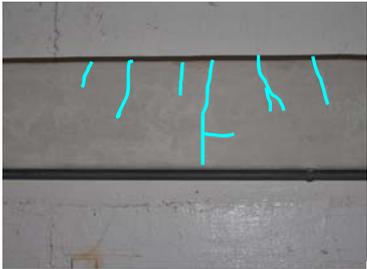
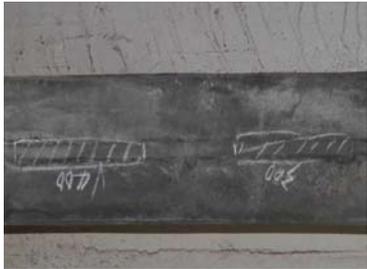
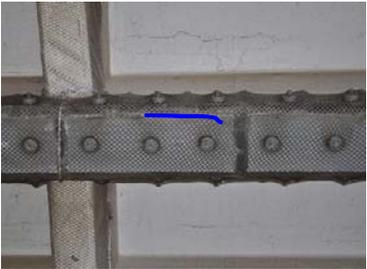
| | チタンメッシュ工法 (桁下面・側面) | チタングリッド工法 (陽極材被覆モルタル劣化) | 流電陽極工法 (亜鉛シート保護板間詰め箇所) |
|---|--|--|--|
| 平成 21 年 (2009年) | <ul style="list-style-type: none"> 主桁に幅 0.05mm 程度のひび割れが散見 | <ul style="list-style-type: none"> オーバーレイ材の浮きを確認 | <ul style="list-style-type: none"> 主桁にひび割れを確認 |

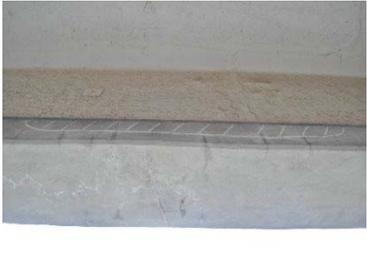
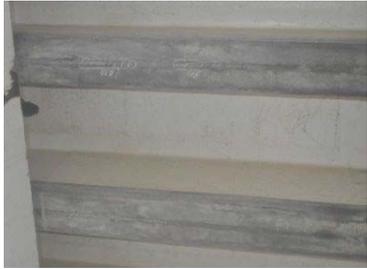
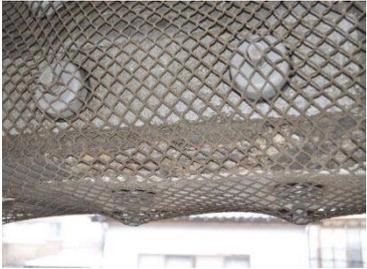
| | チタンメッシュ工法 (桁下面・側面) | チタングリッド工法 (陽極材被覆モルタル劣化) | 流電陽極工法 (亜鉛シート保護板間詰め箇所) |
|---|--|--|--|
| 平成 22 年 (2010年) | <ul style="list-style-type: none"> 桁側面モルタル（陽極材被覆）浮き 桁側面コンクリート剥離（電気防食以外） | <ul style="list-style-type: none"> 桁下面モルタル（陽極材被覆）浮き | <ul style="list-style-type: none"> 保護板間詰樹脂の剥離 桁側面塗装割れ（電気防食以外） |

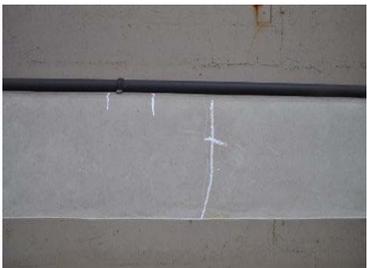
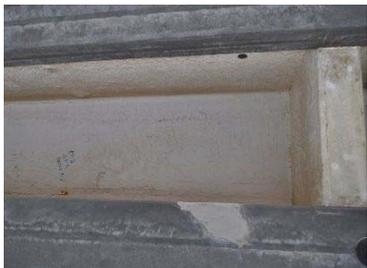
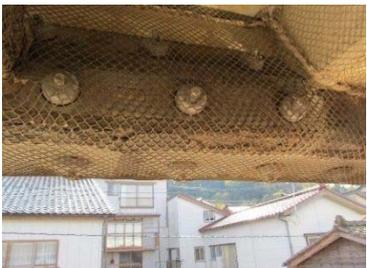
| | チタンメッシュ工法 (桁下面・側面) | チタングリッド工法 (陽極材被覆モルタル劣化) | 流電陽極工法 (亜鉛シート保護板間詰め箇所) |
|---|--|--|--|
| 平成 23 年 (2011年) | <ul style="list-style-type: none"> 桁側面モルタル浮き【進展なし】 桁下面コンクリートひび割れ【進展なし】 | <ul style="list-style-type: none"> 桁下面モルタル浮き【進展なし】 | <ul style="list-style-type: none"> 保護板間詰樹脂の剥離【進展あり】 |

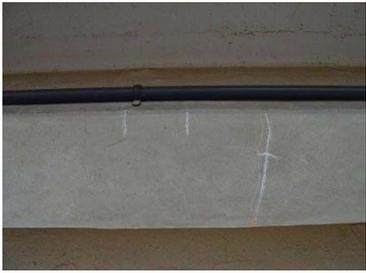
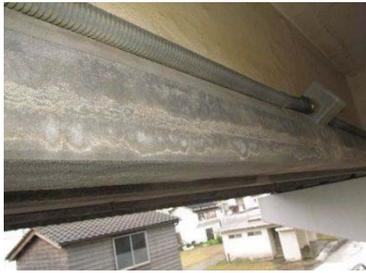
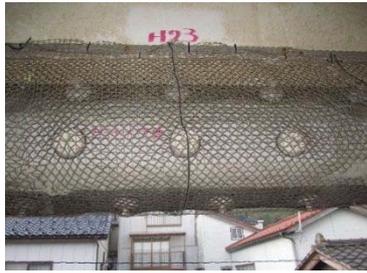
| | チタンメッシュ工法 (桁下面・側面) | チタングリッド工法 (陽極材被覆モルタル劣化) | 流電陽極工法 (亜鉛シート保護板間詰め箇所) |
|---|--|--|--|
| 平成 24 年 (2012年) | <ul style="list-style-type: none"> ・桁側面モルタル浮き【進展なし】 ・桁下面コンクリートひび割れ【進展なし】 | <ul style="list-style-type: none"> ・桁下面モルタル劣化（変色）【進展あり】 | <ul style="list-style-type: none"> ・保護板間詰樹脂の剥離【進展あり】 ・H23 取り替え箇所の異常はなし |

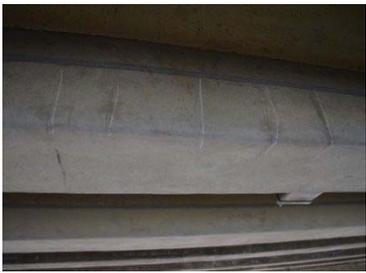
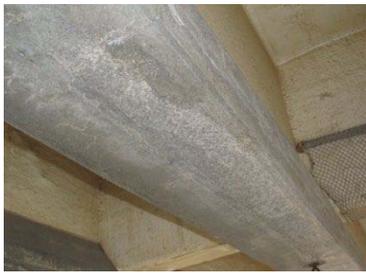
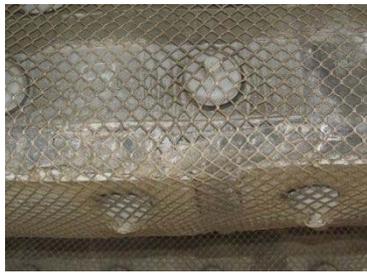
| | チタンメッシュ工法 (桁下面・側面) | チタングリッド工法 (陽極材被覆モルタル劣化) | 流電陽極工法 (亜鉛シート保護板間詰め箇所) |
|---|--|--|--|
| 平成 25 年 (2013年) | <ul style="list-style-type: none"> ・桁側面モルタル浮き【進展なし】 ・桁下面コンクリートひび割れ【進展なし】 | <ul style="list-style-type: none"> ・桁下面モルタル劣化（変色）【進展あり】 | <ul style="list-style-type: none"> ・保護板間詰樹脂の剥離【進展あり】 ・H23 取り替え箇所の異常はなし |

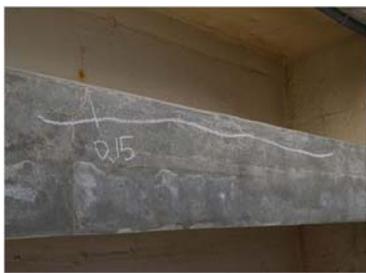
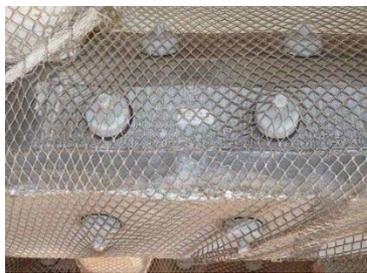
| | チタンメッシュ工法 (桁下面・側面) | チタングリッド工法 (陽極材被覆モルタル劣化) | 流電陽極工法 (亜鉛シート保護板間詰め箇所) |
|---|--|--|--|
| 平成 26 年 (2014年) | <ul style="list-style-type: none"> ・桁側面モルタル浮き【進展なし】 ・桁下面コンクリートひび割れ【進展なし】 | <ul style="list-style-type: none"> ・桁下面モルタル劣化（変色）【進展あり】 ・桁側面モルタルのひび割れ | <ul style="list-style-type: none"> ・保護板間詰樹脂の剥離【進展あり】 ・H23 取り替え箇所の異常はなし |

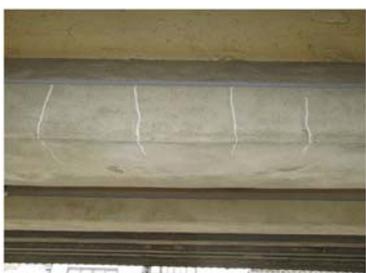
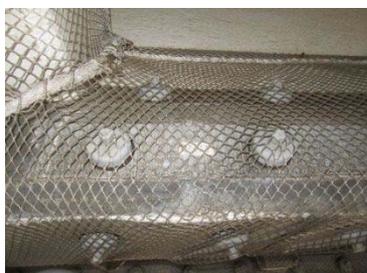
| | チタンメッシュ工法 (桁下面・側面) | チタングリッド工法 (陽極材被覆モルタル劣化) | 流電陽極工法 (亜鉛シート保護板間詰め箇所) |
|---|--|--|--|
| 平成 27 年 (2015年) | <ul style="list-style-type: none"> ・桁側面モルタルひび割れ | 特徴的な変化なし | <ul style="list-style-type: none"> ・保護板間詰樹脂の剥離【進展あり】 |

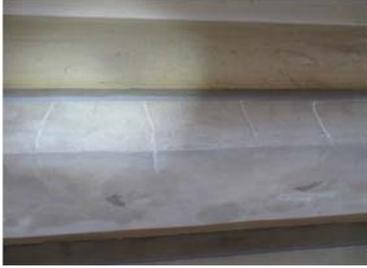
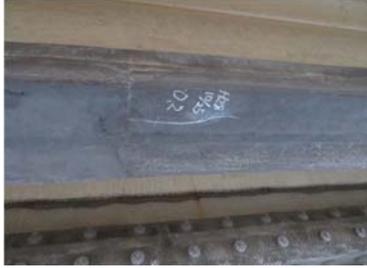
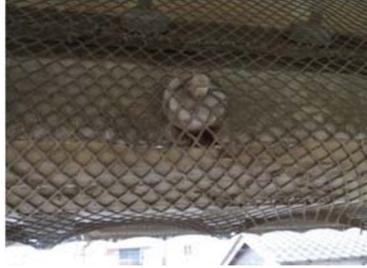
| | チタンメッシュ工法 (桁下面・側面) | チタングリッド工法 (陽極材被覆モルタル劣化) | 流電陽極工法 (亜鉛シート保護板間詰め箇所) |
|---|---|--|--|
| 平成 28 年 (2016年) | <ul style="list-style-type: none"> ・桁側面モルタルひび割れ | <ul style="list-style-type: none"> ・桁側面にひび割れ | <ul style="list-style-type: none"> ・保護板間詰樹脂の剥離 ・ボルト部の腐食 |

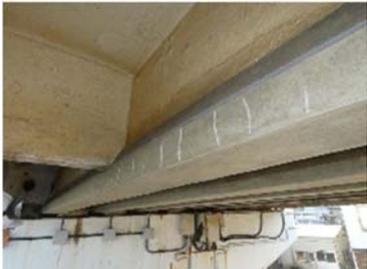
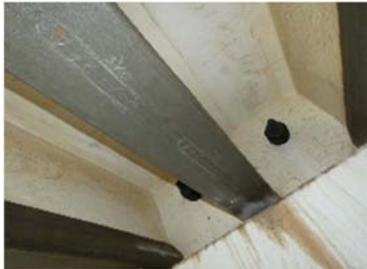
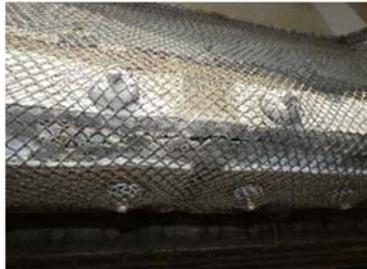
| | チタンメッシュ工法 (桁下面・側面) | チタングリッド工法 (陽極材被覆モルタル劣化) | 流電陽極工法 (亜鉛シート保護板間詰め箇所) |
|---|---|--|--|
| 平成 29 年 (2017年) | <ul style="list-style-type: none"> ・電気防食範囲外のウェブ・床版下面の変状が進行 ・桁下面コンクリートひび割れ【進展あり】 | <ul style="list-style-type: none"> ・電気防食範囲外のウェブ・床版下面の変状が進行 ・桁側面コンクリートひび割れ | <ul style="list-style-type: none"> ・電気防食範囲外のウェブ・床版下面の変状が進行 ・桁側面コンクリートに浮き |

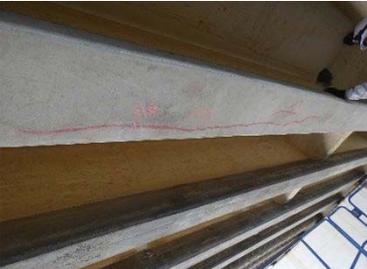
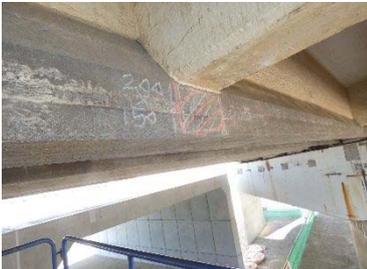
| | チタンメッシュ工法 (桁下面・側面) | チタングリッド工法 (陽極材被覆モルタル劣化) | 流電陽極工法 (亜鉛シート保護板間詰め箇所) |
|---|---|--|--|
| 平成 30 年 (2018年) | <ul style="list-style-type: none"> ・電気防食範囲外のウェブ・床版下面の変状が進行 ・桁下面コンクリートひび割れ【進展あり】 | <ul style="list-style-type: none"> ・電気防食範囲外のウェブ・床版下面の変状が進行 ・桁側面コンクリートひび割れ | <p>特徴的な変化なし</p> |

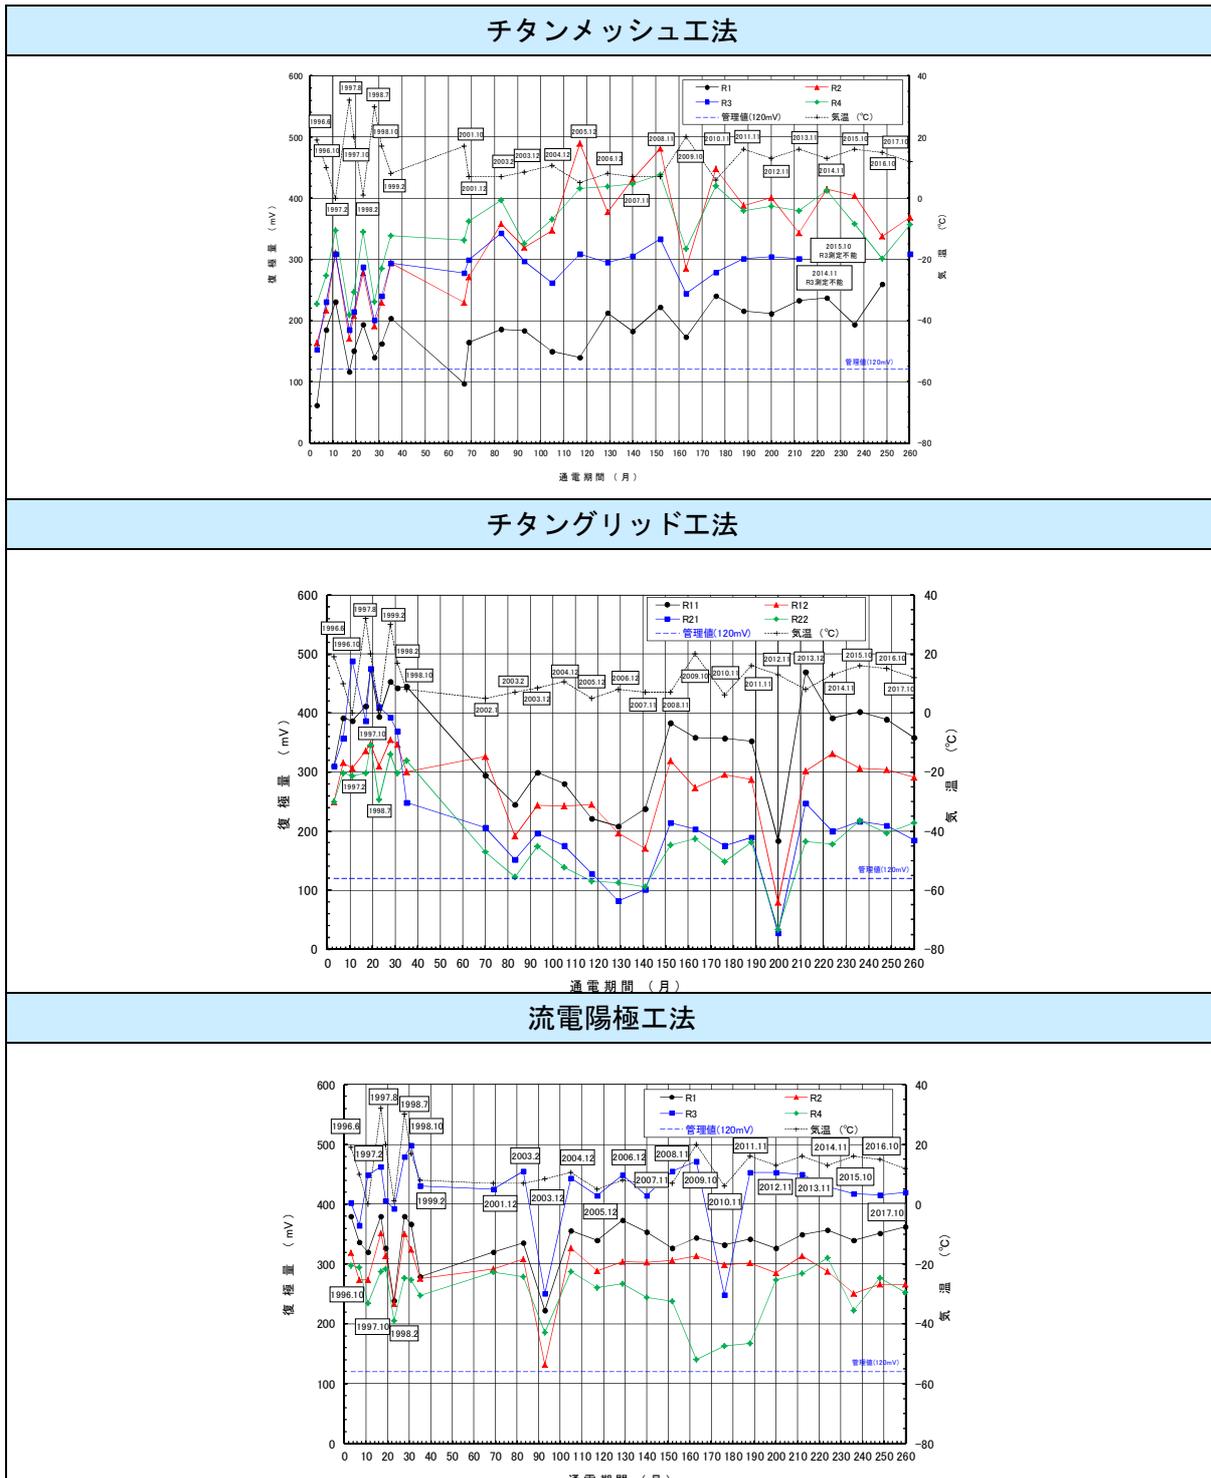
表 4.2.1 復極量結果

チタンメッシュ工法：復極量は 100mV 以上となっている。

チタングリッド工法：全体的に低下傾向にある。

平成 19 年（2007 年）以降復極量が回復している。

平成 24 年（2012 年）に復極量は 100mV を下回っている。

流電陽極工法：復極量は 100mV 以上となっている。
