新設橋梁における電気防食の効果検証

令和2年3月

橋梁塩害対策検討委員会
北陸地方整備局 北陸技術事務所

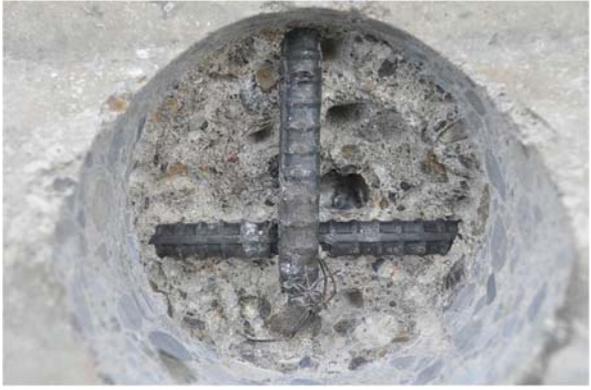
チタンロッド方式桁	チタン溶射方式桁

全ての桁において、鉄筋の腐食は点錆程度であり、塩害による腐食はない、もしくは軽微であると考えられる。

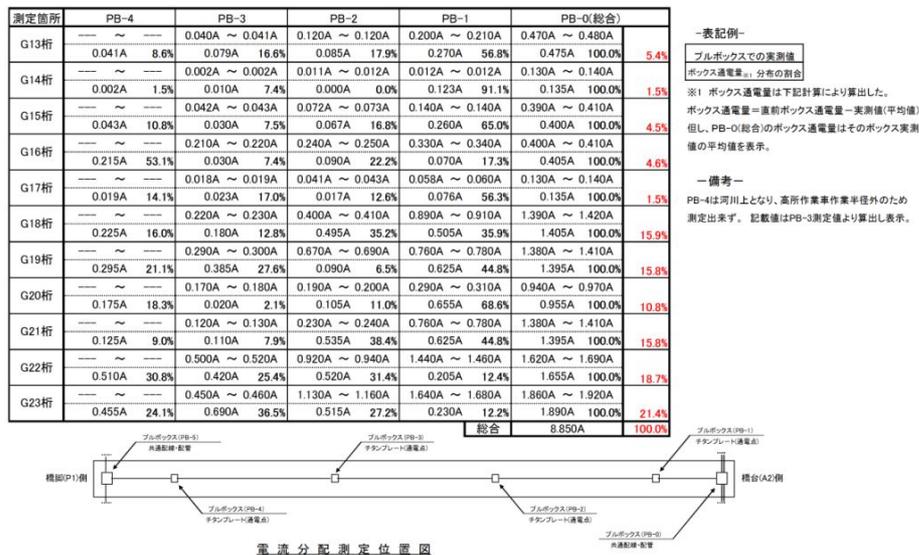
図 5.4.1 溶射被膜調査結果

分配電流測定は、桁間および間の分配電流を測定することにより、各桁に均等に電流が供給されているか、溶射被膜に異常がないかを確認するために実施した。

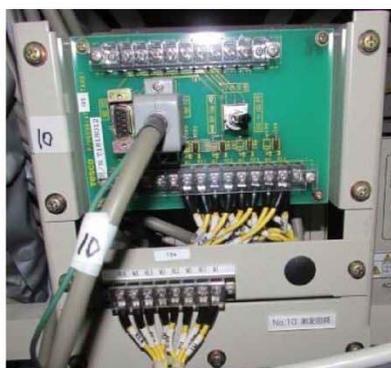
図 5.5.2 直流電源背面

これまでの継続調査においては、VR装置を一度直流電源装置に切り替えても、点検後に監視子局に戻せば電源が回復していた（製造メーカーである日本防蝕へのヒアリングでも通常操作は同様との回答）が、平成29年（2017年）6月14日にVR装置を一度直流電源装置に切り替えた後に監視子局に戻しても電源が入らないという現象が生じた。

このことから、遠隔監視制御装置もしくは制御盤内で異常が生じており、VR装置の切替えが正常に作動しない状態となっており、これらを含む不具合により電源が消失した可能性が疑われる。

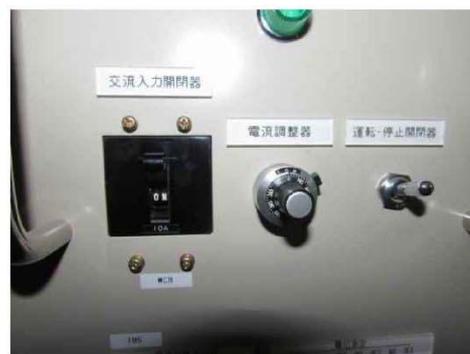
図 5.5.3 遠隔監視制御装置

また、名立局舎から高田河国内へはモデムを通じてNTT電話回線により通信されているが、NTT電話回線が摩耗劣化していたことも確認されているため、この劣化により異常信号が生じ電源が焼失した可能性があるものの、原因の特定には至っていない。

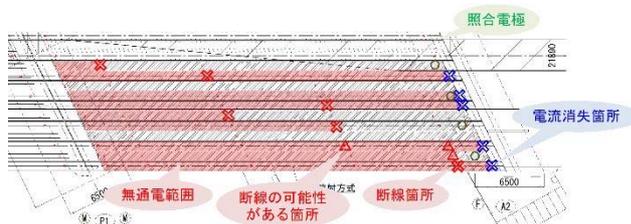
図 5.5.4 不具合箇所の確認結果

チタン溶射方式では分極のバラツキが大きく異常が生じていると言える。

また、各桁への通電量（電流値）を確認した結果、チタン溶射区間のうち、G14、G16、G17、G21、G23 で通電されていないことが判明したため、プルボックス内を調査したところ、破断が6箇所、断線が疑われる箇所が3箇所確認された。

溶射被膜の欠損も広範囲で生じており、チタン溶射区間では回線の破断とチタン溶射の摩耗による陽極材の欠損で機能が消失していると言える。

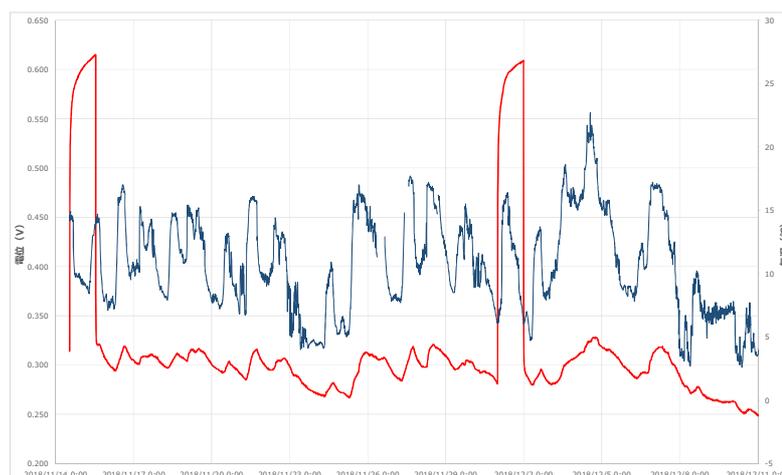
表 5.5.4 データロガー試行結果

測定結果から、遠隔監視装置は故障しており正確な電位測定は困難だが、復極量計測のための電源操作機能は現時点では機能していることが分かった。

遠隔監視制御装置（CP-Watcher）の更新期間中にデータを収集することが困難なことから、作業の容易性および経済性の観点からデータロガーによるモニタリングへ更新を図る。

データロガーにより 10 分間隔の測定値を測定することで、従来の 3 時間間隔に比べて詳細なデータが得られる。また、詳細なデータを得ることで不具合発生時刻の把握や気象観測データとの比較が可能となった。
