# 踏切安全通行カルテ

| よみがな | いしかわ | | | | | 道路名 | | 市道福留笠間線 | | | | |
| 踏切道名 | 石川 | | | | | (道路管理者名) | | 白山市 | | | | |
| 所在地 | 石川県白山市笠間町1756 | | | | | (鉄道事業者名) | | 西日本旅客鉄道 | | | | |

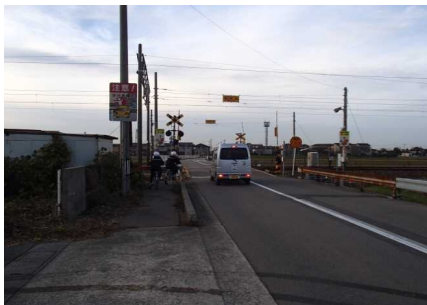
| 歩行者等 <sup>※</sup> 踏切 | | - | 踏切歩行者等交通遮断量(人・時) | | | | 踏切自動車交通遮断量と踏切歩行者等交通遮断量の和 | | | | | |
| | | - | | | | - | | | | | | |
| 今後の対策方針<br>対策推進上の課題 | 踏切前後道路において、歩道が設置されているが、踏切道内には歩道が無く自動車と歩行者との接触の恐れがあるため、H22年度に踏切前後の道路に道路管理者で路面標示による注意喚起を実施。<br>更に、地域・利用者から踏切拡幅の要望もあり、道路管理者において踏切拡幅（歩道設置）の実施に向け、鉄道事業者と引き続き協議をして行く。 | | | | | | | | | | | |

| 歩行者等 <sup>※</sup> 踏切 | | - | 踏切歩行者等交通遮断量(人・時) | | | | 踏切自動車交通遮断量と踏切歩行者等交通遮断量の和 | | | | | |
| | | - | | | | - | | | | | | |
| 備考<br>(協議状況等) | H23.3：道路管理者において踏切拡幅（歩道設置）の計画協議書を鉄道事業者へ提出<br>H23.7：鉄道事業者から道路管理者へ踏切拡幅（歩道設置）計画了承の回答 | | | | | | | | | | | |
