北陸地方整備局
記者発表・資料配付

件 名	「平成16年新潟県中越地震」災害状況について（第8報）
-----	-----------------------------

北陸地方整備局災害対策本部情報（第8号）

平成16年10月24日 18時30分現在

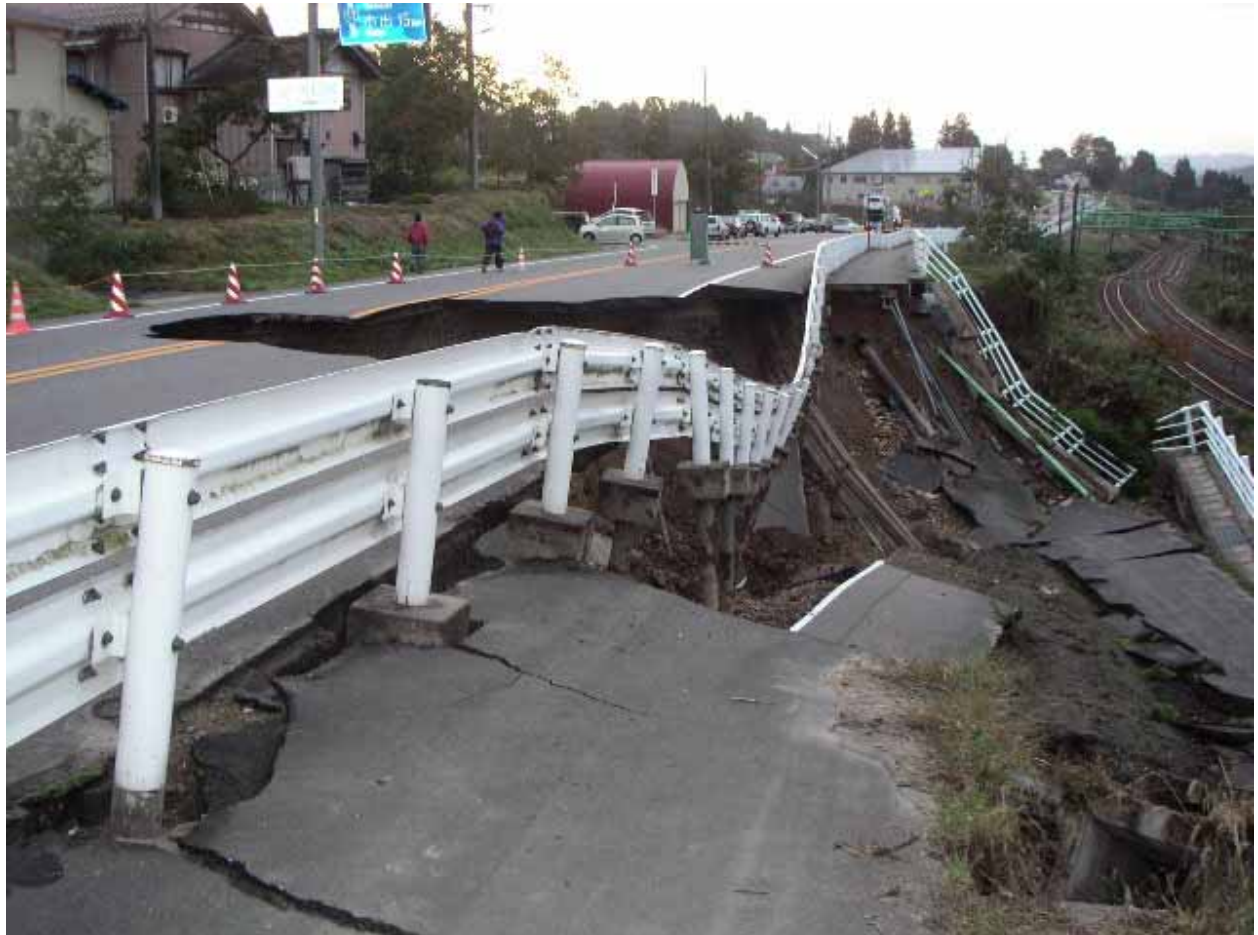
関係事務所	場所	被災概要	復旧状況	交通規制状況
長岡国道事務所	国道17号 (川口町大字天納 263.5kp)	道路崩壊(JRを含む)延長 60~80m	応急対策中	23日午後6時45分から 全面通行不可
	国道17号 (長岡市妙見町 ~小千谷市三仏生 269.0kp)	越の大橋~小千谷大橋間 路 面に割れ目・陥没	応急対策中	23日午後8時20分から 全面通行不可
	国道17号 (川口町和南津トン ネル 257.0kp)	トンネル内のコンクリート剥 離(崩落)	応急対策中	23日午後7時から全面通 行不可
	国道17号 (長岡市高畑~十日 町地内 276.0kp)	道路段差(15~40cm)	応急対策中	24日午前0時50分から 全面通行不可
	国道17号 (小出町虫野 243.8kp)	板木橋で段差(20cm)	応急復旧完 了	23日午後7時20分から 全面通行不可 24日午後2時規制解除
	国道17号 (小千谷市 道の駅 「ちぢみの里おぢ や」付近 265.2kp)	路面段差(30cm)	応急対策中	23日午後11時25分か ら全面通行不可
	国道17号 (川口町牛ヶ島 262.5kp)	山側コンクリートブロック積 崩壊 延長20m、幅10m	応急対策中	全面通行不可
	国道8号 (中之島町灰島新田 ~見附市上新田南 49.8kp~50.8kp)	見附大橋のジョイント部段 差、路面隆起	応急対策中	23日午後8時5分から全 面通行不可
	国道8号 (長岡市宮本 69.0kp)	観音橋のジョイント部の隆 起、路面陥没 (10cm)	応急対策中	23日午後8時58分から 全面通行不可
	国道8号 (長岡市宮本 69.1kp)	宮本橋で段差(15cm)	応急対策中	23日午後8時58分から 全面通行止め
	国道8号 (柏崎市宝町)	比角(ひすみ)跨線橋で段差	応急復旧完 了	23日午後8時25分から 全面通行不可 23日午後10時規制解 除
	国道8号 (長岡市大積 73.7kp)	大積橋で段差、路面陥没	応急対策中	23日午後11時35分か ら全面通行不可

一般国道 17 号
川口町大字天納地先 道路崩壊状況

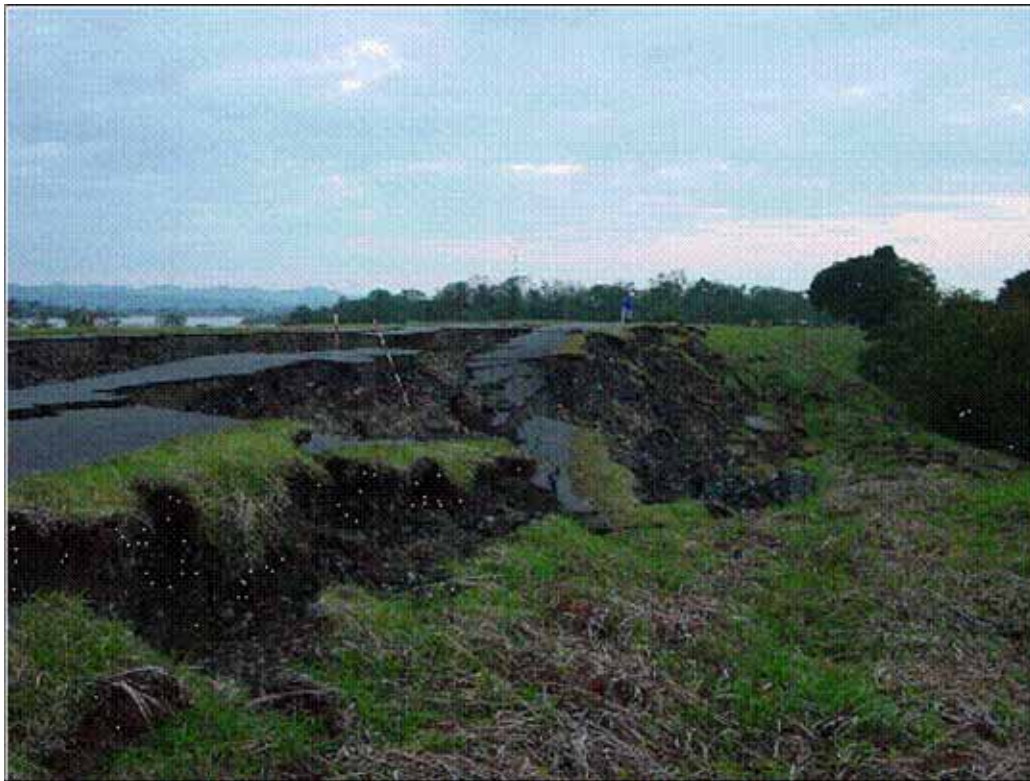
信濃川	左岸	27.75	小千谷市 五辺	天端にクラック	詳細調査中
信濃川	右岸	28.5	長岡市 三俵野町	法肩（川裏側）50cm沈下、L=100m川表側はらみ有り	応急復旧着手
信濃川	左岸	28.5	小千谷市 五辺	堤内坂路通行不可	詳細調査中
信濃川	右岸	29.1～ 29.25	長岡市 三俵野町	裏法面滑り L=150m、天端幅7mの内4m崩壊	10月24日6時より復旧開始 盛土工、シート張り工 10/25復旧完了予定
信濃川	右岸	29.5	長岡市 三俵野町	川表肩50cm沈下	詳細調査中
信濃川	左岸	29.8	小千谷市 高梨町	堤防の波うち、クラック有（規模は不明） CCTV用腹付盛土ずり落ち	詳細調査中
信濃川	左右岸	30.0	長岡市 妙見	妙見堰No1ゲートが一時操作不能であったが修復完了 管理橋段差発生 妙見堰管理所傾斜	出水に備えゲートを全開（現況流況では上水取水は可能。水位低下時にはポンプで取水する予定。）
信濃川	左岸	32.0	小千谷市 三仏生	川表側L=50m幅4m道路半壊（堤防不要区間）	詳細調査中
信濃川	左岸	32.5	小千谷市 千谷	小千谷大橋上流 茶郷川樋門 法面50cm沈下 L=50m 川表護岸30cmクラック 川表側小段50cm沈下	詳細調査中
信濃川	左岸	34.0	小千谷市 元中子	川表路肩20cm沈下 川裏法面はらみ有り 特殊堤の打継目3cmの開き 前面平張りコンクリート40cm程度沈下	詳細調査中
信濃川	左岸	34.7	小千谷市 日吉町	堤内側遊歩道崩れ	詳細調査中
信濃川	右岸	49.0	十日町	山付き部がけ崩れ	詳細調査中
信濃川	右岸	50.5	十日町	川表護岸小段平張り部H=1cm隆起している。 幅0.5cmH14災害工事地点	詳細調査中

信濃川(右岸 29.1 ~ 29.25km)における裏法崩れ状況
24 日午前 8 時頃

- 信濃川（長岡市三俵野町 右岸29.1～29.25km）
裏法崩れ（L=150m）
盛土工、シート張工実施中
- 信濃川（30k 妙見堰）
ゲート7門の内、1番ゲートは一時操作不能であったが、
修復完了
