にいがたけんうおぬまし おおしらかわ
新潟県魚沼市大白川地区における下祝沢砂防堰堤等の被害に関する状況について (第3報) (____追記事項)

信濃川水系魚野川右支川破間川の支川守門川上流の下祝沢右岸で地すべりが発生し、当事務所所管の下祝沢砂防堰堤等に被害が生じている事が確認されました。

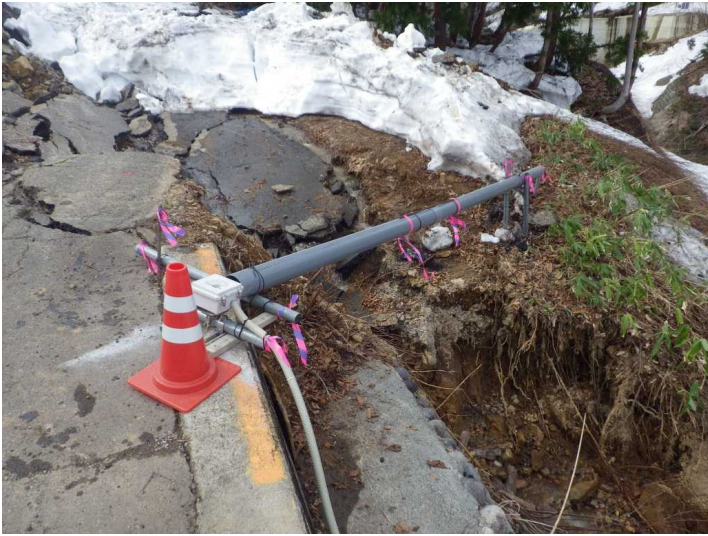
下祝沢砂防堰堤 観測機器設置 伸縮計

下流から上流方向を望む

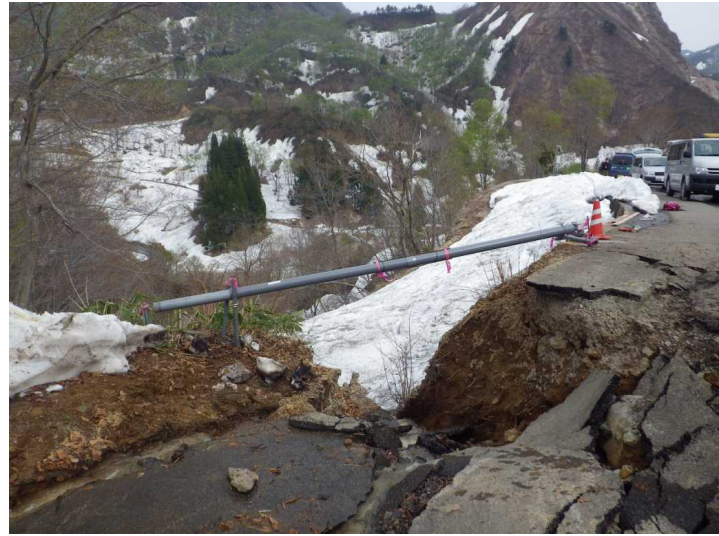
上流から下流方向を望む

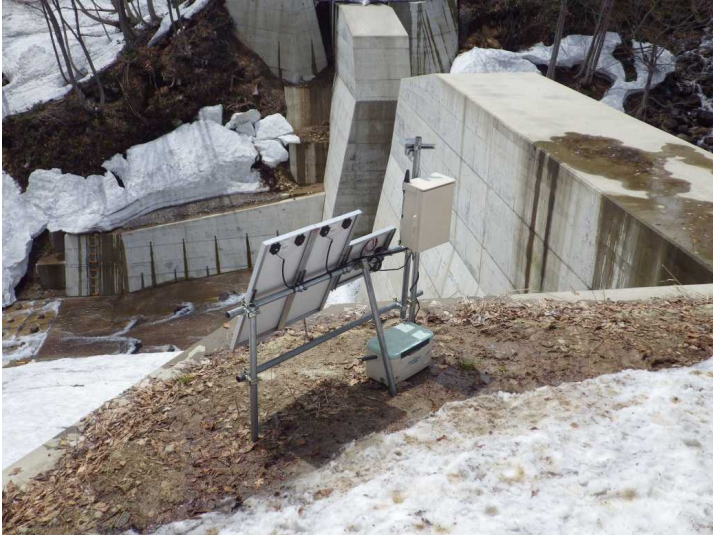
監視カメラ

下祝沢左岸から右岸方向(地すべり地方向)を望む位置に設置しました
