令和6年能登半島地震における 当面の復旧に向けた施工方針・留意点

令和6年4月26日

国土交通省 北陸地方整備局

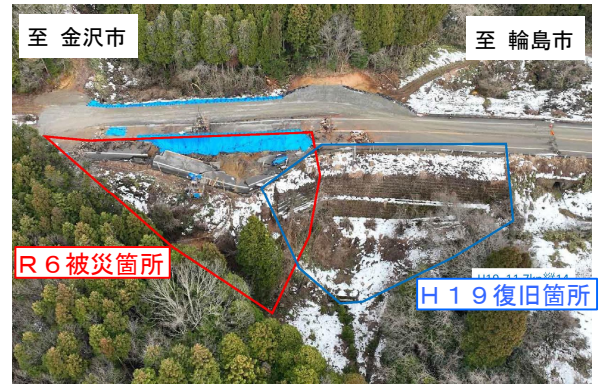
- ・ 盛土補強・排水対策によるH19震災復旧箇所は、R6地震時において被害が限定的であった。(写真1)
- ・ 地震発生時の被害を最小限にし、通行機能が迅速に回復できる構造を目指す。
- ・ 供用45年の能登大橋は、耐震補強等により落橋など長期に通行止めとなる損傷はない。(写真2)
- ・ 本震で被災した場合であっても、余震等に対して通行機能の維持や、迅速な回復ができる構造を目指す。

写真1. H19復旧箇所のR6被災状況

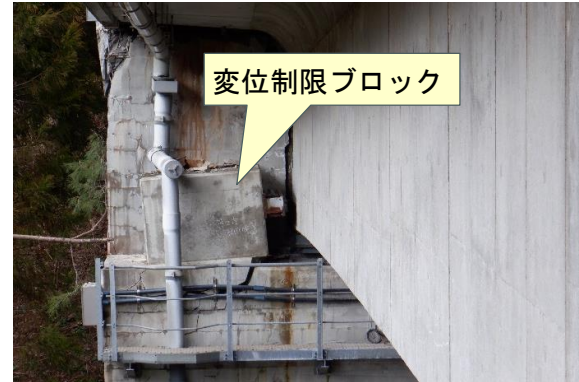
写真2. 桁の変位を拘束した変位制限ブロック

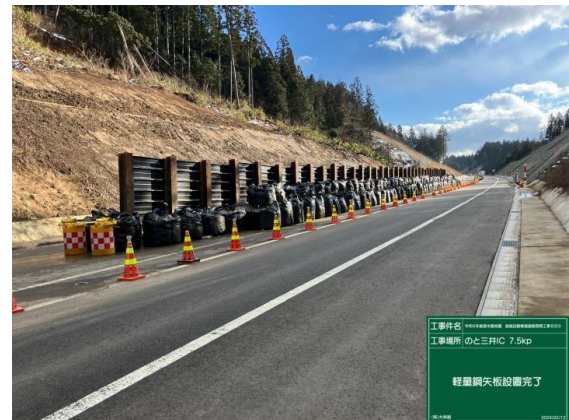
- ・ 切土法面崩壊箇所は、矢板防護工を設置(写真3)
- ・ 応急復旧段階であっても、余震等に対して通行の安全を確保できるような構造・対策を実施する。

写真3. 能越自動車道(輪島道路)の矢板防護工

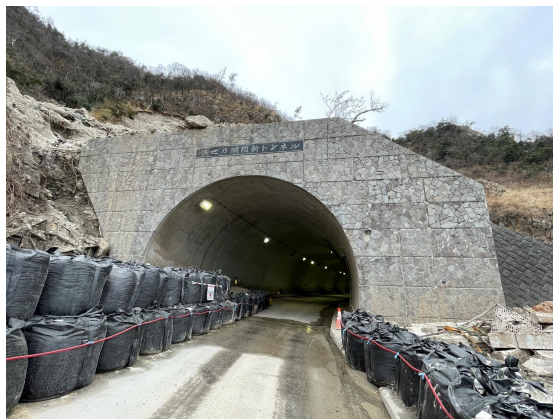
- ・ H19能登半島地震で被災した八世乃洞門は、別線トンネルを整備。(図1、写真4)
- ・ R6能登半島地震では、珠洲側坑口部で斜面崩落はあったが、トンネル自体に大きな損傷はなかった。
- ・ 被災が大規模で原形復旧が困難または不適当な場合は、ルートの変更も含め、時間や費用等総合的な比較検討を実施する。

写真4. 八世乃洞門珠洲側坑口部の斜面崩壊

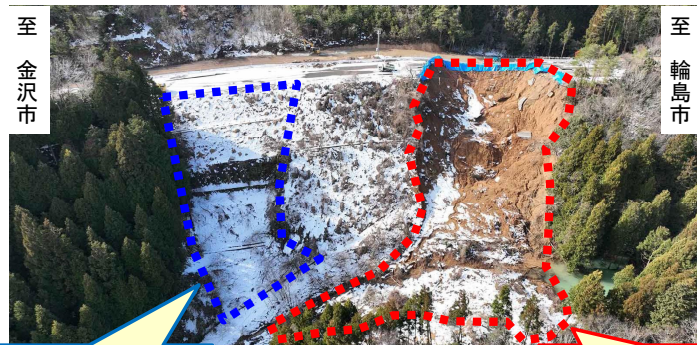
H19地震対策箇所

R6地震崩壊箇所

写真1. H19復旧箇所のR6被災状況

- ・ 2車線区間は車道幅が狭く、崩壊時に通行可能な路面が消失するケースが多い（写真1）
- ・ 4車線区間は車道幅が広く、1～2車線の通行可能な路面が残り、通行不能となる箇所はなかった。（写真2）

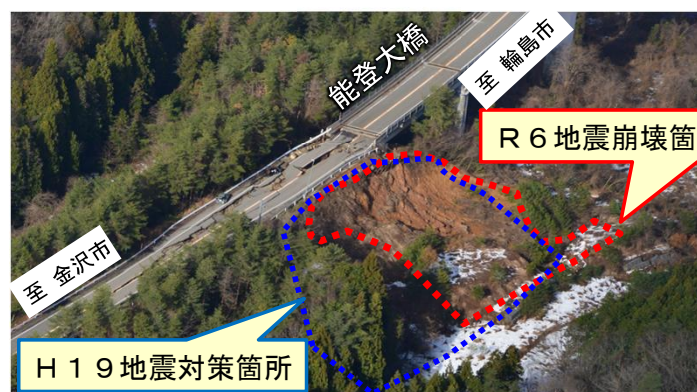
H19地震対策箇所

R6地震崩壊箇所

写真3. H19復旧箇所のR6被災状況（能登大橋）

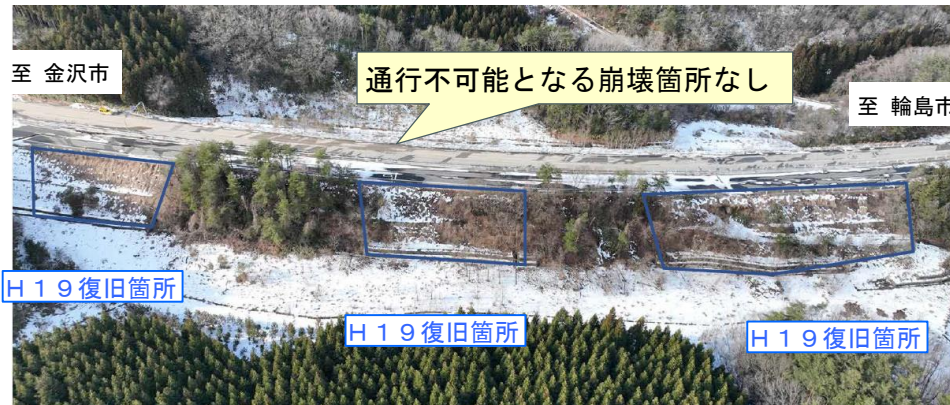
- ・ H19地震時における盛土崩壊箇所の本復旧で盛土の補強や排水などの対策を講じた箇所は被害が少ない（写真3）

通行不可能となる崩壊箇所なし

写真3. H19地震復旧箇所のR6地震時の状況

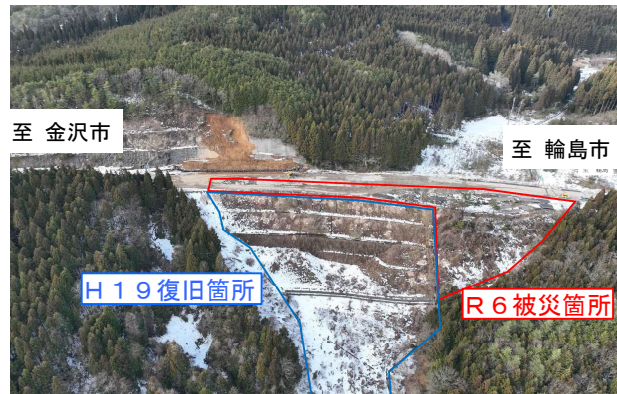
- ・ H19地震で崩壊し復旧した11箇所のうち、2箇所が崩壊しているが、いずれも対策実施部に隣接する未対策部である（写真4、P4-写真1）

写真4. H19対策実施部隣接箇所の崩壊

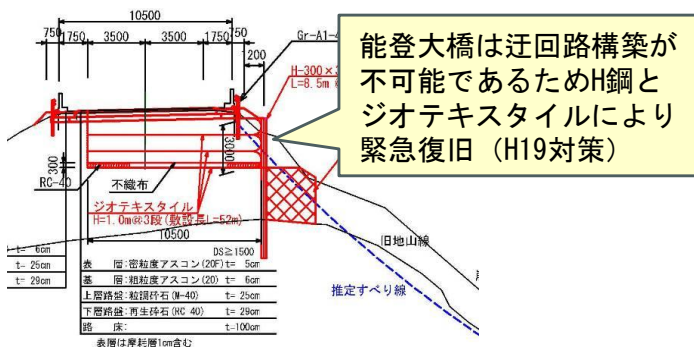
- ・ H19地震時の応急復旧は、現地条件の制約から盛土肩へのH形鋼打設+盛土上部のみの補強材設置であった。

図1. 能登大橋橋台背面のH19地震時対策

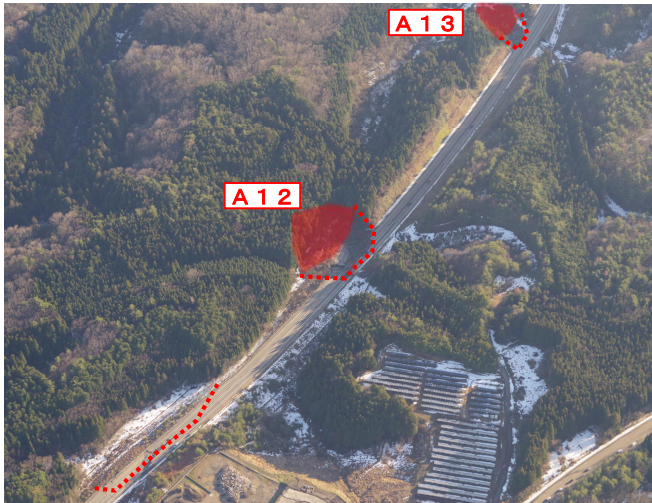
- のと里山空港 I C 付近および別所岳 S A ~ 横田 I C 付近は、盛土の大規模崩落箇所が連続している。
(写真 1 ~ 写真 4)

写真 1. のと里山空港 I C 付近盛土崩壊状況

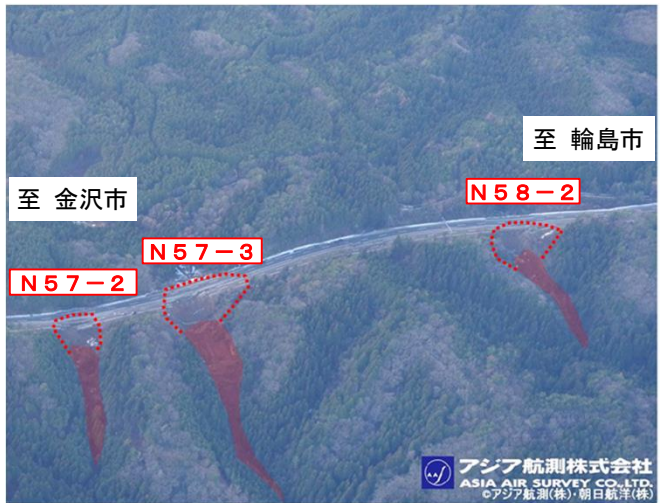
写真 2. 別所岳 S A 付近盛土崩壊状況

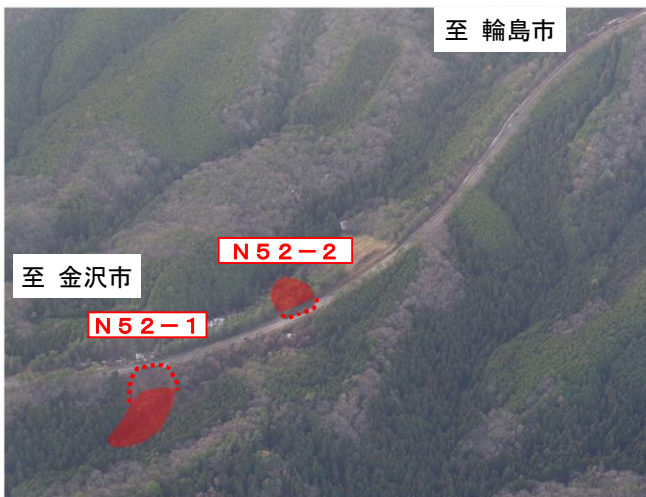
写真 3. 別所 S A ~ 横田 I C 付近盛土崩壊状況

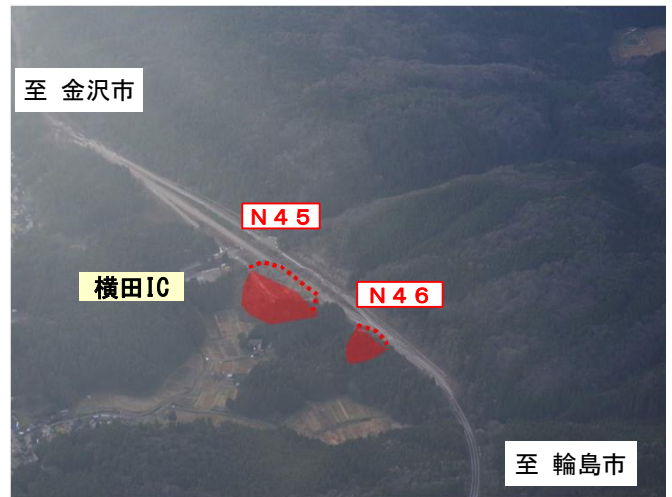
写真 4. 横田 I C 付近盛土崩壊状況

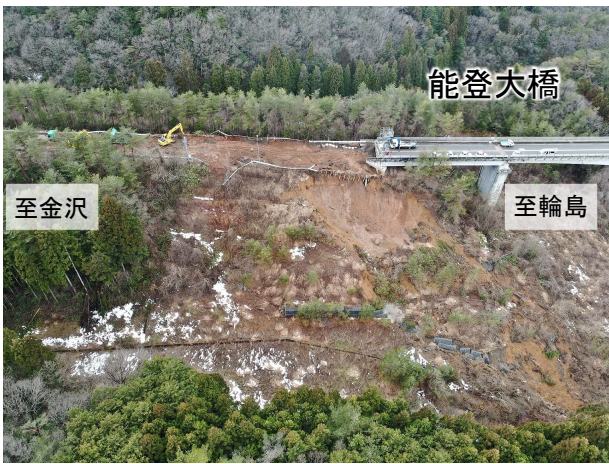
写真1. 能登大橋A1橋台付近の被災状況

② 復旧にあたっては、道路橋示方書に従い、橋台の設置位置や基礎形式の選定、背面アプローチ部の構造の選定を、土工の専門家の助言も参考にしながら進める。

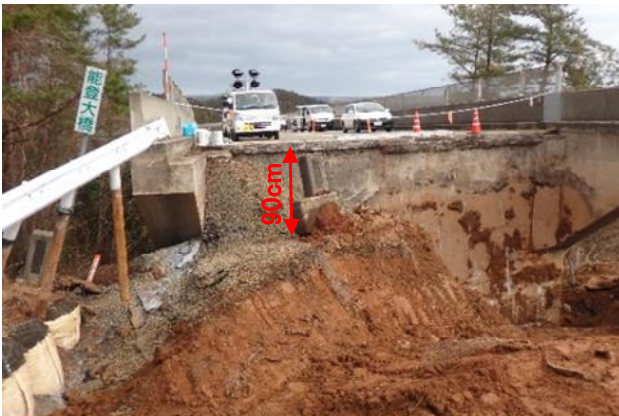
写真2. 能登大橋A1橋台アプローチ部の被災状況

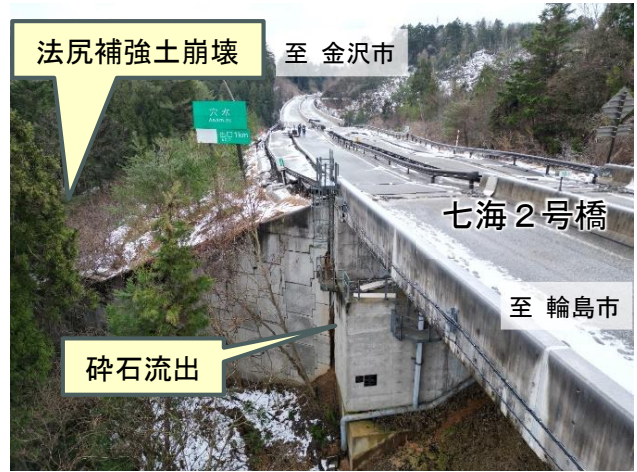
写真3. 七海2号橋A1橋台付近の被災状況

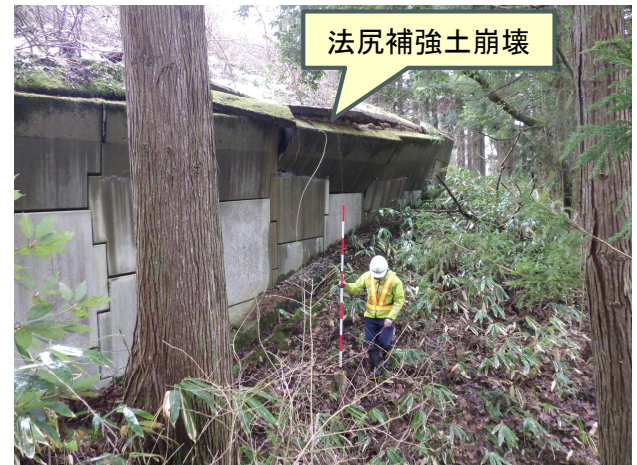
写真4. 七海2号橋A1橋台付近盛土法尻補強土の被災状況

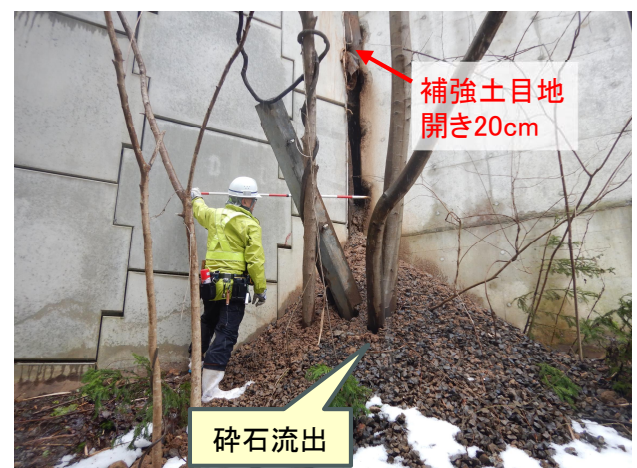
写真5. 七海2号橋A1橋台補強土の被災状況

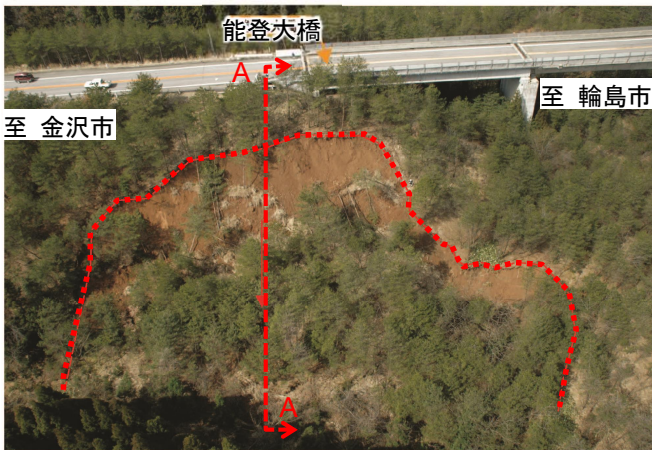
- ・ 能登大橋橋台背面盛土部は、H19能登半島地震においても大規模に崩壊。
(写真1～2)
- ・ H19震災時の応急復旧は、早期に交通開放するため、盛土上部のみ補強材を敷設、崩壊の進行防止に抑止杭（H鋼）を施工。本復旧では、その外側の盛土部に水平排水材や暗渠排水を敷設、法尻に押え盛土を施工。（図1）
- ・ 当該箇所は、沢・尾根が複雑な地形に盛土で入り込むルートになっており、再度災害防止の観点から復旧方法の検討が必要。（図2）

写真1. H19被災状況

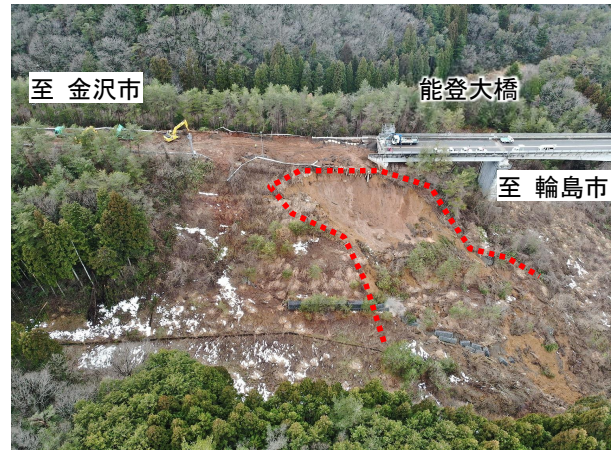
写真2. R6被災状況

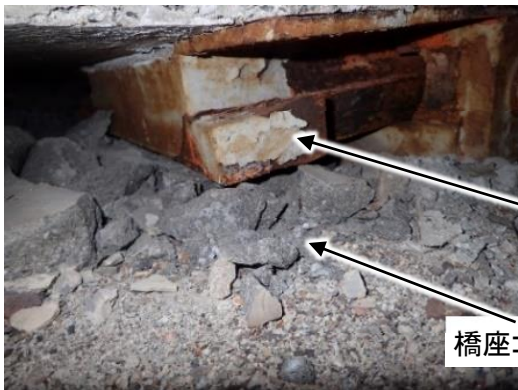
- ・ 損傷概要：支承本体の損傷、橋座コンクリートの破壊
- ・ 原因：設計外力が小さい古い基準で設計
- ・ 復旧方針：鉛直および水平支持機能の速やかな確保

写真1. 支承部の損傷状況（能登大橋）

- ③ 能登大橋などにおける支承本体や支承取付部の損傷などについては原因を把握し、復旧での反映を検討。
- ④ 地震発生後の余震時においても通行機能の維持や迅速な回復ができるよう、能登大橋における変位制限構造については、今回、現況の構造で機能したものの損傷していることから、既設構造を活かしながら破壊箇所を補修し速やかな機能復旧を図る。

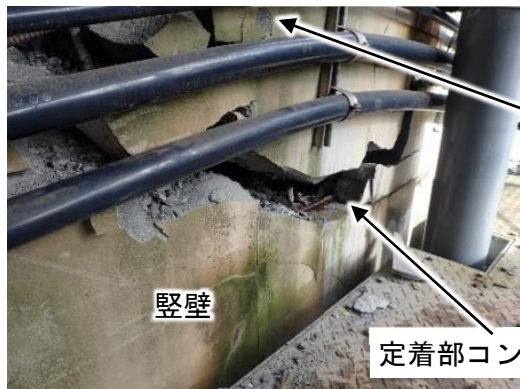
- ・ 損傷概要：変位制限構造定着部の破壊
- ・ 原因：想定以上の外力が作用
- ・ 復旧方針：損傷部材を再利用し復旧（被災前の構造を復旧予定）

写真2. 変位制限構造の損傷状況（能登大橋）

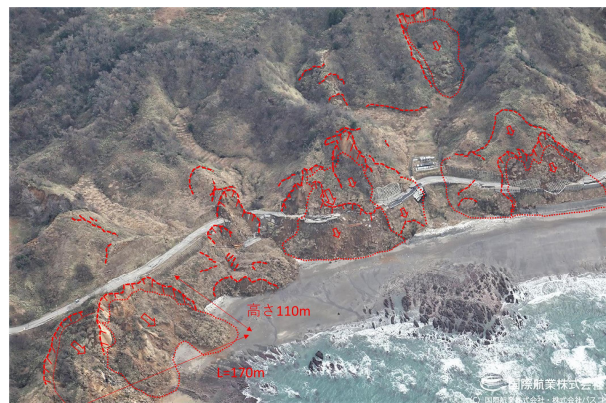
写真1. 地すべり・斜面崩壊（大川浜地区）

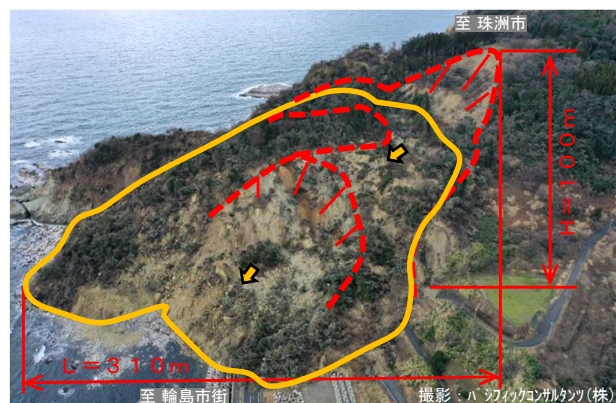
写真2. 地すべり・斜面崩壊（逢坂トンネル坑口埋没）

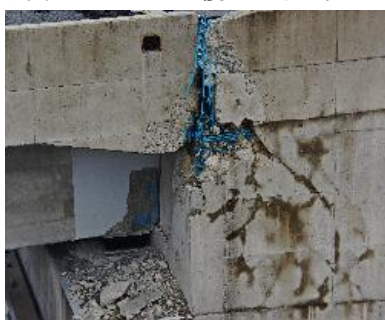
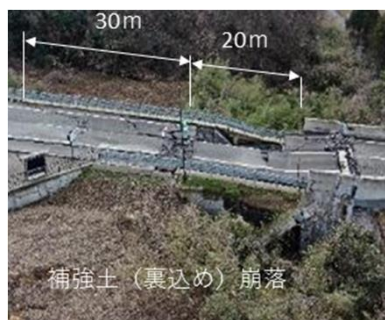
写真4. 橋梁の損傷（烏川大橋）

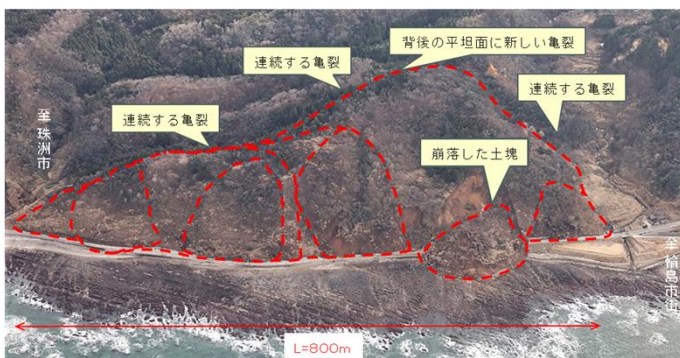
写真1. 千枚田地区被災状況

- ・ 千枚田地区は現道位置で多くの地すべりが発生（写真1）
- ・ 海岸隆起部を活用した迂回路の整備に着手。交通開放にあたり、伸縮計、警報器、監視カメラを設置。（写真2、写真3）
- ・ 1車線目の迂回路は令和6年のゴールデンウィーク（GW）期間中を目処に、緊急車両等の通行ができるよう整備を目指している。
- ・ 整備にあたり、地元説明（図1）、環境面など関係機関との協議を実施。

- 大規模崩落箇所のうち千枚田地区は、現道位置で多くの地すべりが発生しており高いリスクを有しているため、技術的に可能な海岸隆起を活用した復旧の検討も進める。
 - ・ 不安定土砂が残ることから、伸縮計等による監視、雨量による事前規制など監視・管理
 - ・ 隆起した海岸を活用する場合は、地域の声はもとより、自然や生態系などにも十分に配慮。

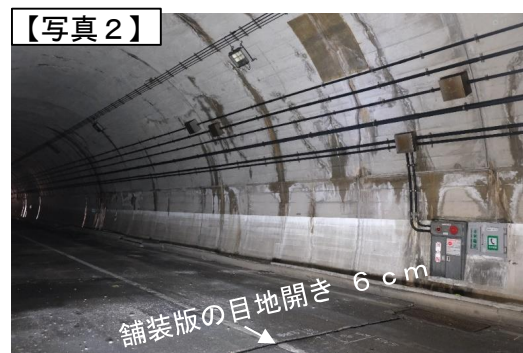
【写真2】

- ①概況調査の結果、坑内進入に対する安全性が確認できたため、詳細調査を実施
- ②輪島側坑口の閉塞状況以外の震災による被災（変状）は、目地部の剥離、縁石転倒が顕著（写真1、写真2）
- ③一部区間で外力性のひび割れが多く発生、側壁の押し出し、舗装版の横断目地の開き（幅6cm）や路盤隆起が見られる（写真1、写真2）
- ④輪島側坑口は、面壁部分のみが破壊された状態で閉塞されている。調査結果（速報）によれば、覆工の損傷は軽微と推定（写真3、写真4）
- ⑤閉塞された輪島側坑口以外の区間については、トンネル全体の健全性は「Ⅲ」と評価される。

写真 2. ひび割れと路面変状

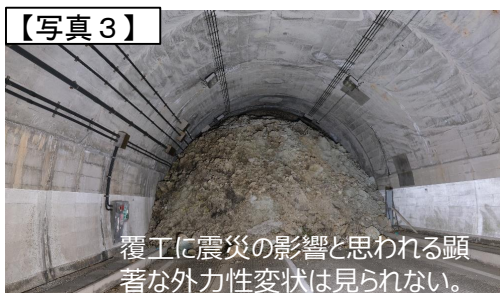
【写真3】

写真 3. 輪島側坑口閉塞状況
