令和6年1月23日
北陸地方整備局河川部

令和6年能登半島地震に伴う河道閉塞（土砂ダム）の発生と 対策状況について

河道閉塞等の箇所と対策状況

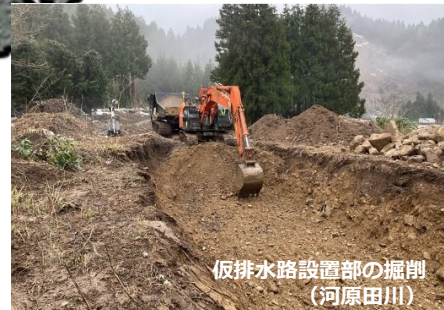
仮排水路設置部の掘削
(河原田川)

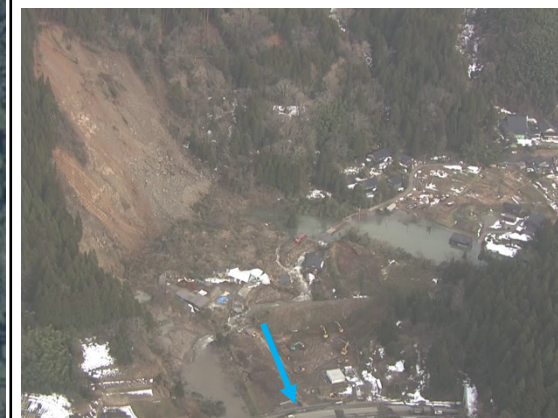
ヘリ調査時写真

現況において河道は埋塞しているが、既に越流し安定した状態にある。
泥水による浸水被害の拡大の恐れはあるが、決壊による土石流の危険性は無い。
対応工事実施中。

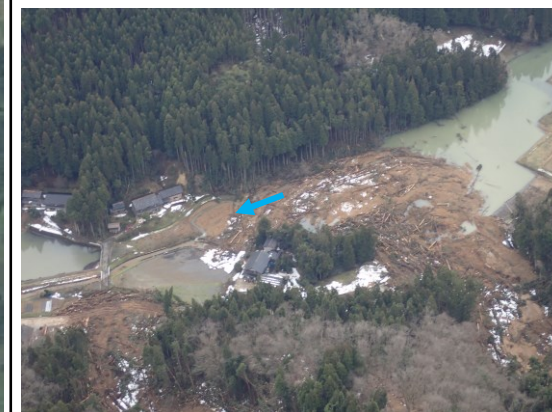
へり調査時写真

現況において河道は埋塞しているが、既に越流し安定した状態にある。

泥水による浸水被害の拡大の恐れはあるが、決壊による土石流の危険性は無い。

監視カメラを設置予定。

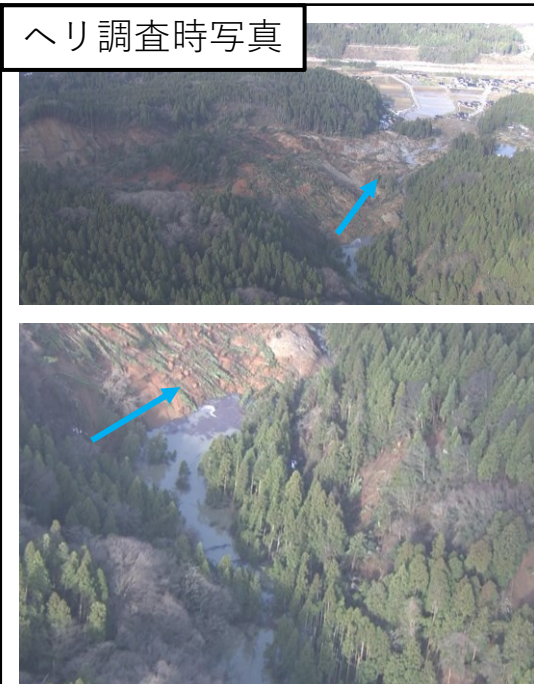
へり調査時写真

現況において、河道は埋塞しているが、既に越流し安定した状態にあり、決壊による下流への危険性が増している状況にはない。

今後の降雨等により不安定化する場合に備えて、監視体制を整備するとともに、対応工事実施中。

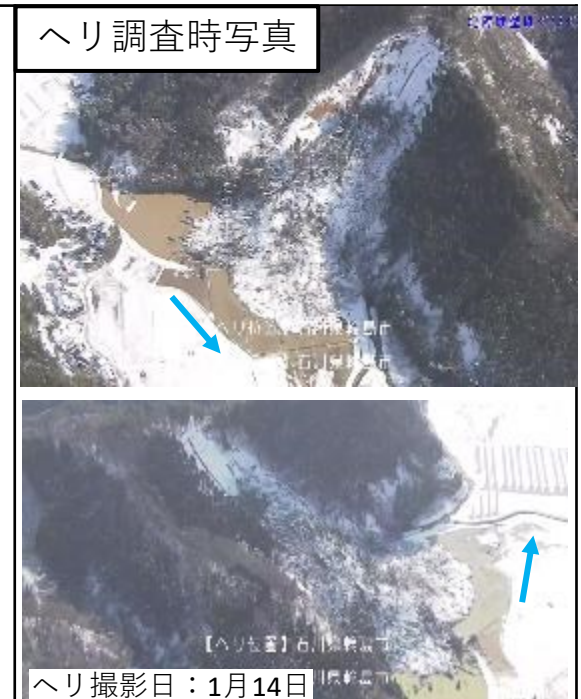
へり調査時写真

現況において河道は埋塞しているが、既に越流し安定した状態にある。
 泥水による浸水被害の拡大の恐れはあるが、決壊による土石流の危険性は無い。
 鈴屋川の状況を確認するため、下流部に監視カメラを設置済み。
 下流部にて対応工事の準備中。

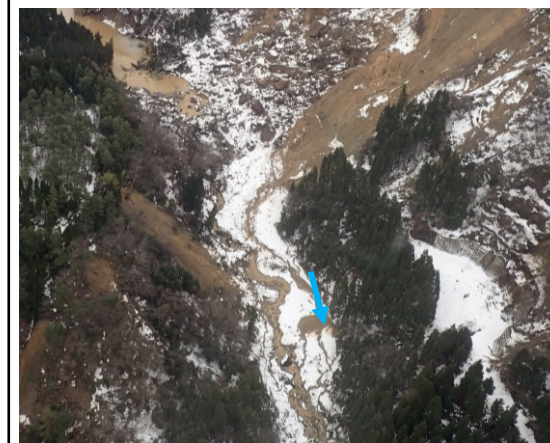
へり調査時写真

現況において、河道は埋塞しているが、既に越流し安定した状態にあり、決壊による下流への危険性が増している状況には無い。

鈴屋川の状況を確認するため、下流部に監視カメラを設置済み。

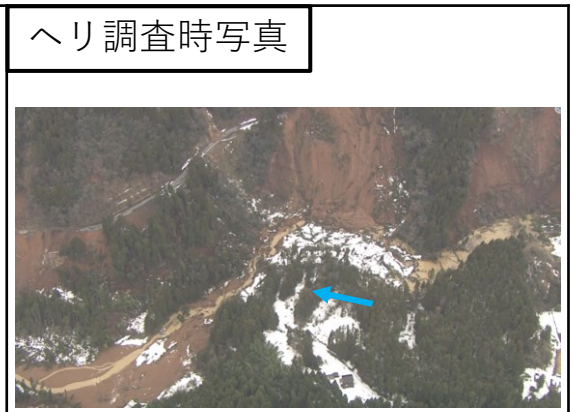
現在の状況：
現況において、河道は埋塞しているが、既に越流し安定した状態にあり、決壊による下流への危険性が増している状況には無い。
鈴屋川の状況を確認するため、下流部に監視カメラを設置済み。

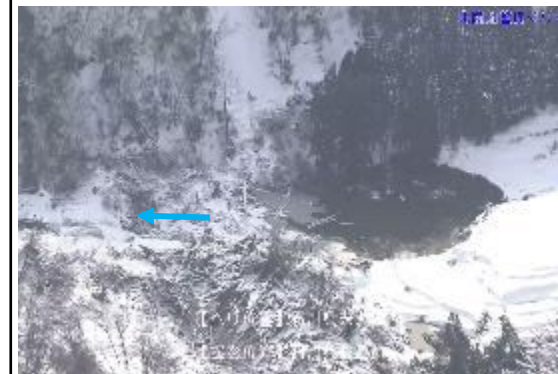
へり調査時写真

現況において、河道は埋塞しているが、既に越流し安定した状態にあり、決壊による下流への危険性が増している状況には無い。

鈴屋川の状況を確認するため、下流部に監視カメラを設置済み。

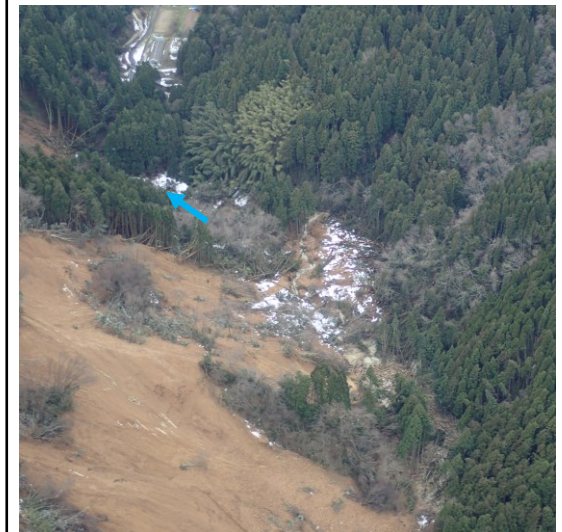
へリ調査時写真

現況において、河道は埋塞しているが、既に越流し安定した状態にあり、決壊による下流への危険性が増している状況には無い。

顕著な湛水は認められないが、渓流の勾配が急であり保全対象も近いことから、寺地川の状況を確認するため、下流部に監視カメラを設置済み。

下流部にて対応工事の準備中。

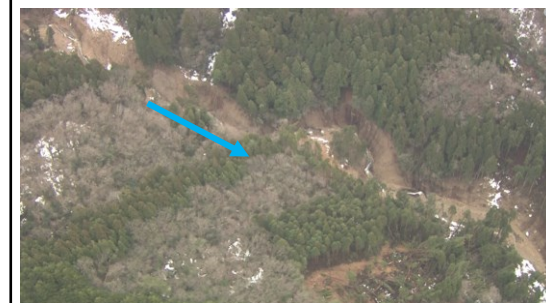
へり調査時写真

現況において、河道は埋塞しているが、既に越流し安定した状態にあり、決壊による下流への危険性が増している状況には無い。

顕著な湛水は認められないが、渓流の勾配が急であり保全対象も近いことから、寺地川の状況を確認するため、下流部に監視カメラを設置済み。

下流部にて対応工事の準備中。

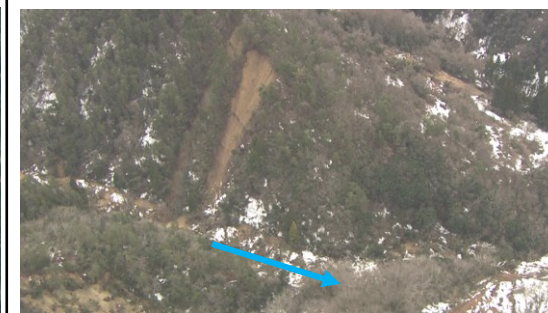
へり調査時写真

現況において、河道は埋塞しているが、既に越流し安定した状態にあり、決壊による下流への危険性が増している状況にはない。

今後の降雨等により不安定化する場合に備えて、鈴屋川の状況を確認するため、下流部に監視カメラを設置済み。下流部にて対応工事実施中。

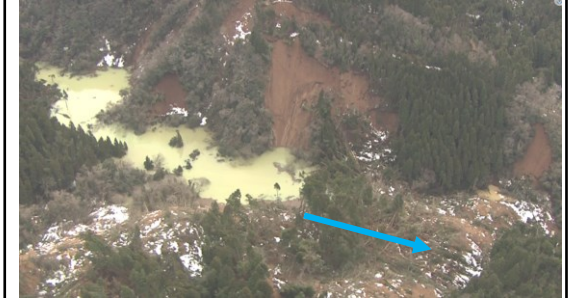
へり調査時写真

現況において、河道は埋塞しているが、既に越流し安定した状態にあり、決壊による下流への危険性が増している状況にはない。

今後の降雨等により不安定化する場合に備えて、鈴屋川の状況を確認するため、下流部に監視カメラを設置済み。下流部にて対応工事実施中。

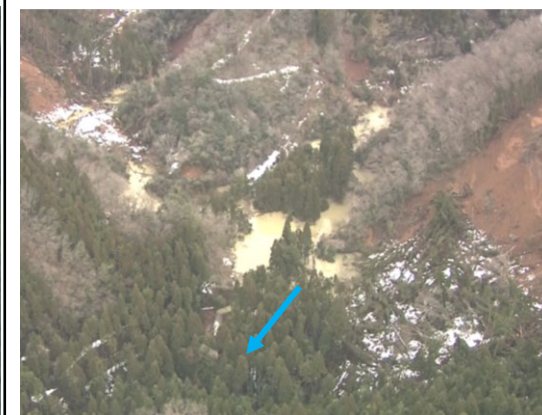
へり調査時写真

現況において、河道は埋塞しているが、既に越流し安定した状態にあり、決壊による下流への危険性が増している状況にはない。

今後の降雨等により不安定化する場合に備えて、鈴屋川の状況を確認するため、下流部に監視カメラを設置済み。下流部にて対応工事実施中。

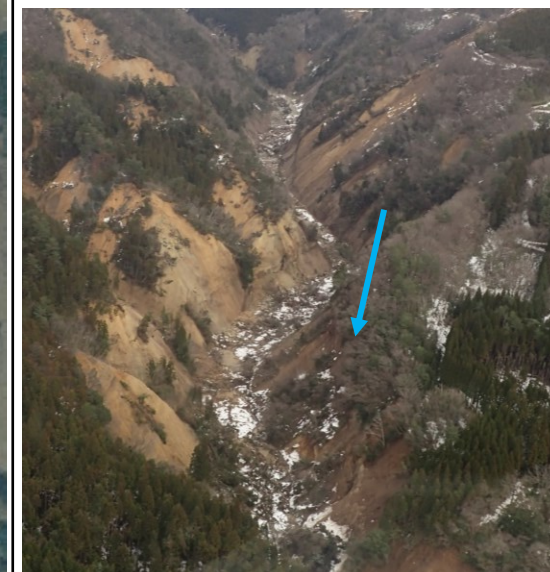
へり調査時写真

現況において、河道は埋塞しているが、既に越流し安定した状態にあり、決壊による下流への危険性が増している状況にはない（へり調査等では、湛水はほぼ解消されている）。

今後の降雨等により不安定化する場合に備えて、鈴屋川の状況を確認するため、下流部に監視カメラを設置済み。下流部にて対応工事実施中。

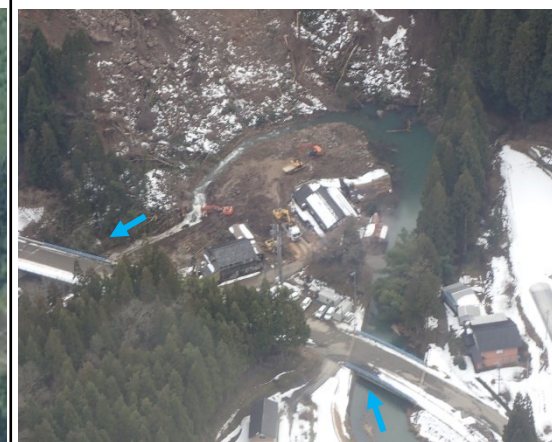
へリ調査時写真

現況において河道は埋塞しているが、既に越流し安定した状態にある。
泥水による浸水被害の拡大の恐れはあるが、決壊による土石流の危険性は無い。
対応工事実施中。
