通行可能調査 輪島市(河原田地区)

国土交通省 中国地方整備局

令和6年1月16日(火)～19日(金)

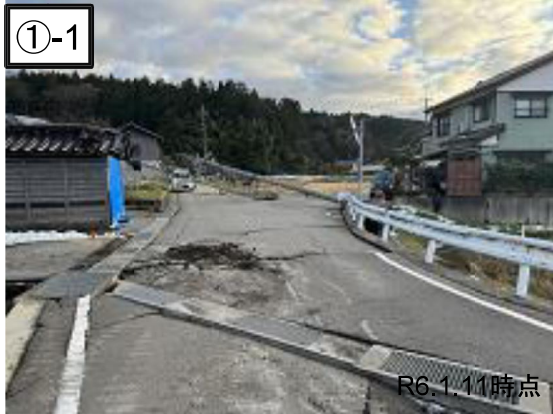
路線番号: 1-②-16
被災状況: 電柱倒壊
車両通行不可、徒歩通行可
更新日: 令和6年1月11日
※1月16日に電柱復旧を確認(写真①-2)

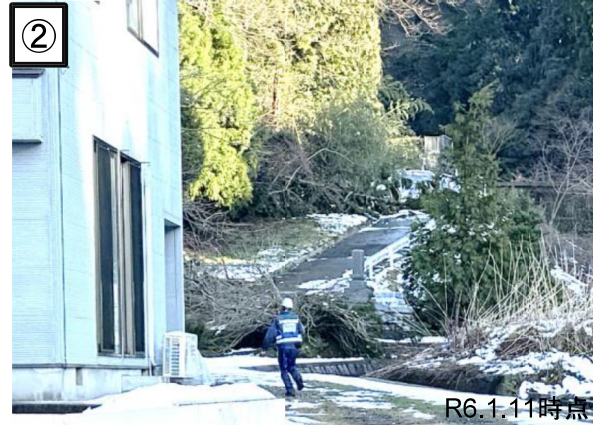
路線番号: 4065
被災状況: 倒木
通行不可
更新日: 令和6年1月11日

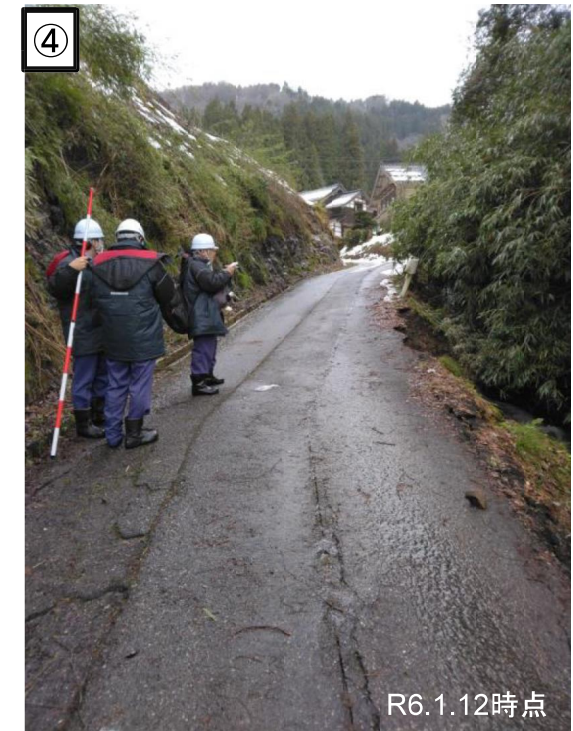
路線番号: 1-15
被災状況: 法面崩落(路肩側)
舗装だけが残っている状況
車両通行不可、徒歩通行可
更新日: 令和6年1月12日

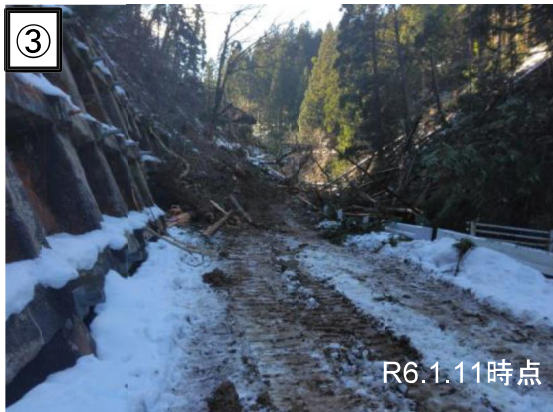
路線番号: 3-②-3
被災状況: 法面崩落 規模不明
通行不可
更新日: 令和6年1月11日

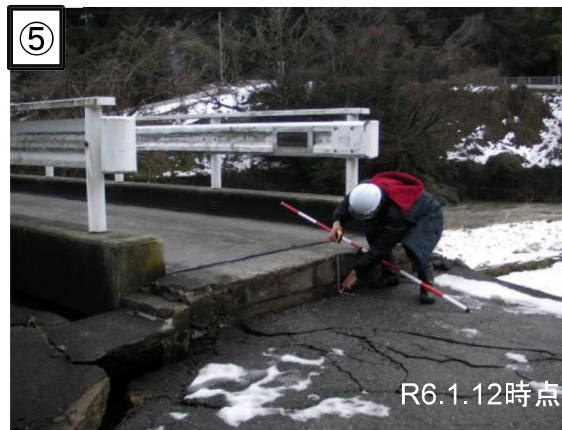
路線番号: 3-16
被災状況: 路面段差(起終点両側橋台背面)
段差最大30cm
車両通行不可、徒歩通行可
更新日: 令和6年1月12日

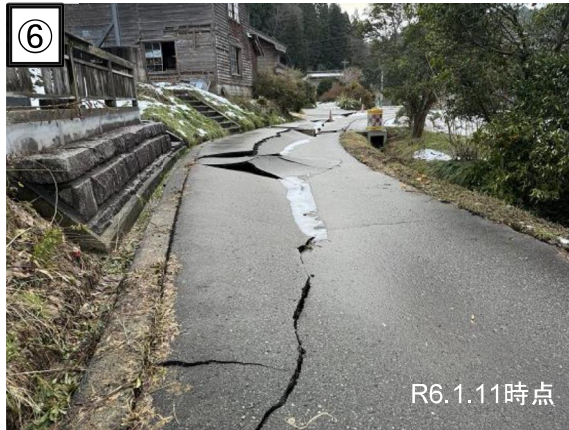
路線番号:3-2
被災状況:路面段差
延長約32m、段差最大40cm
車両通行不可、徒歩通行可
更新日:令和6年1月11日

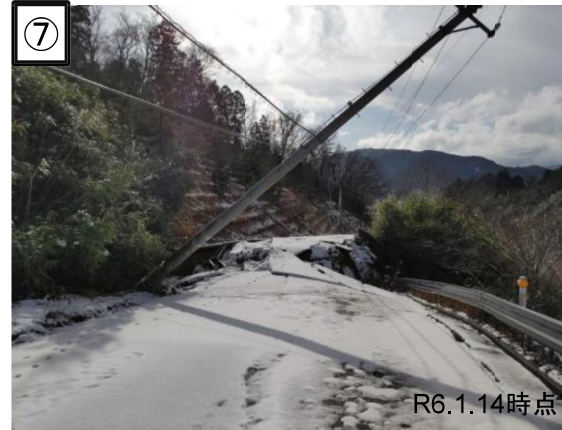
路線番号:4123
被災状況:道路崩壊
通行不可
更新日:令和6年1月14日

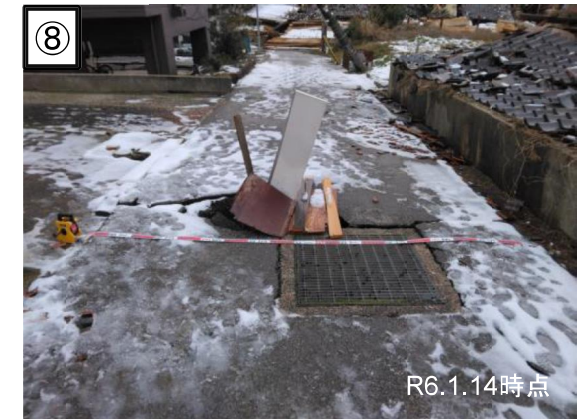
路線番号:2082
被災状況:路面陥没 規模不明
車両通行不可、徒歩通行可
更新日:令和6年1月14日

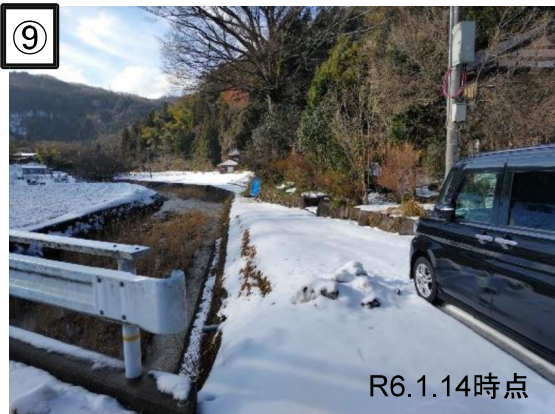
路線番号:3-5
被災状況:幅員が狭い
車両通行不可、徒歩通行可
更新日:令和6年1月14日

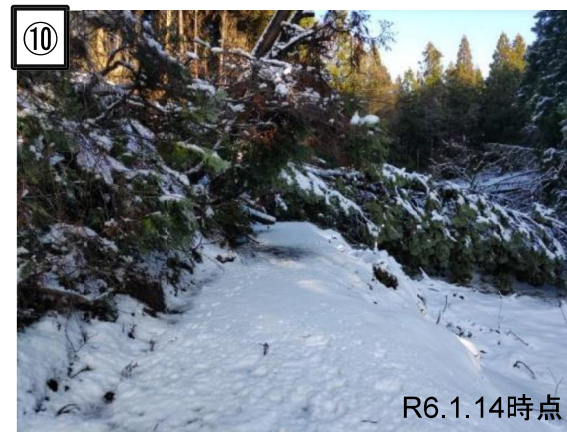
路線番号:3-9
被災状況:倒木
通行不可
更新日:令和6年1月14日

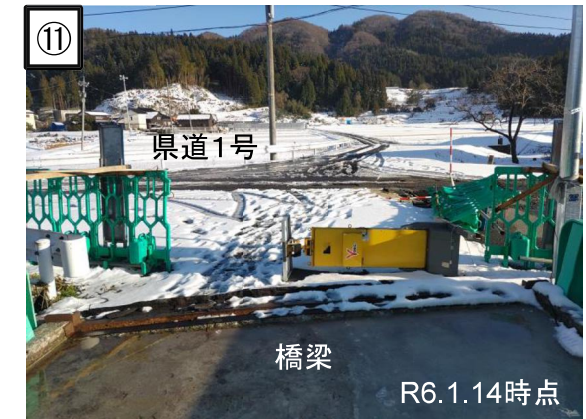
路線番号:3-①-1
被災状況:橋梁工事中
車両通行不可、徒歩通行可
更新日:令和6年1月14日

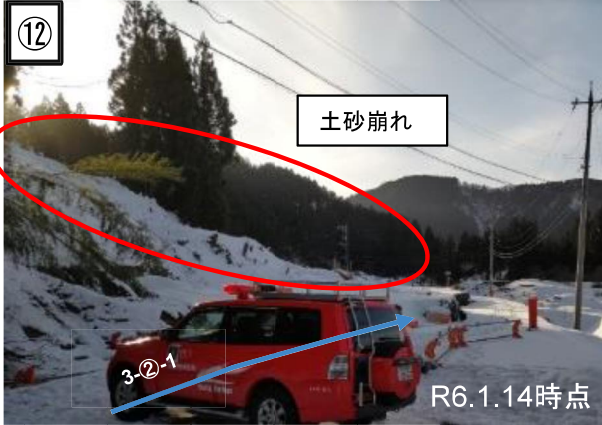
路線番号: 路線番号: 3-②-1
被災状況: 土砂崩れ(大規模)
通行不可
更新日: 令和6年1月14日

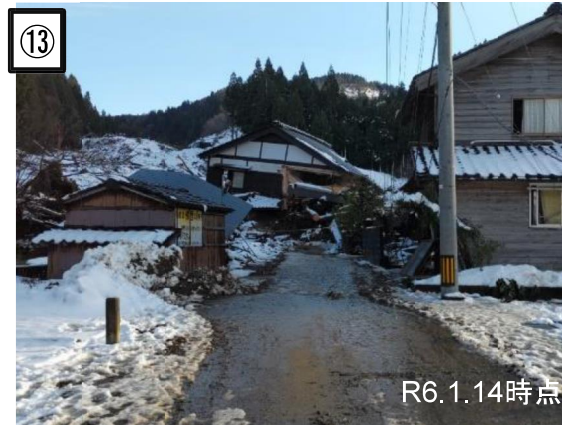
路線番号: 3-19
被災状況: 土砂崩れ(大規模)、家屋倒壊
通行不可
更新日: 令和6年1月14日

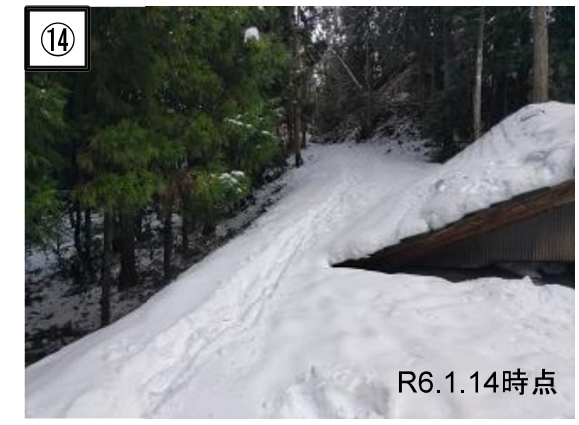
路線番号: 3-141
被災状況: 家屋倒壊
車両通行不可、徒歩通行可
更新日: 令和6年1月14日

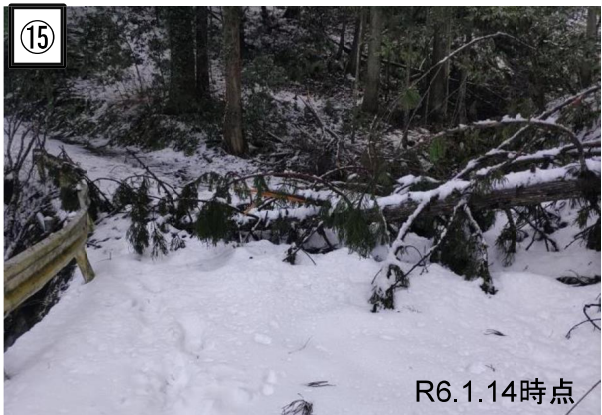
路線番号: 3-93
被災状況: 倒木
車両通行不可、徒歩通行可
更新日: 令和6年1月14日

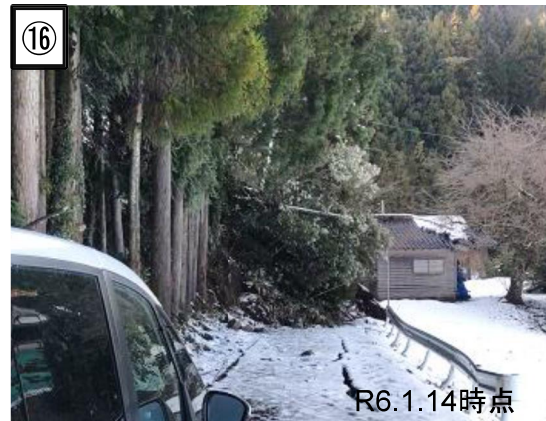
路線番号: 3-①-1
被災状況: 倒木
通行不可
更新日: 令和6年1月14日

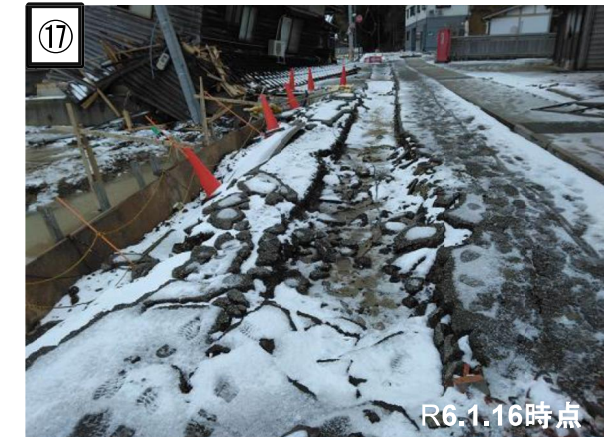
路線番号: 1-①-4
被災状況: 路面陥没
車両通行不可、徒歩通行可
更新日: 令和6年1月16日

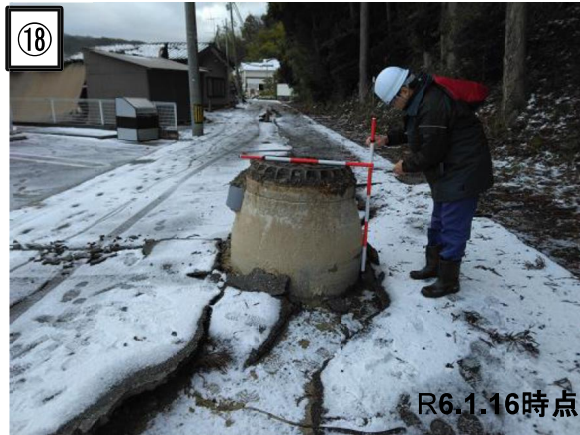
路線番号: 1-①-4
被災状況: マンホール浮き上がり
車両通行不可、徒歩通行可
更新日: 令和6年1月16日

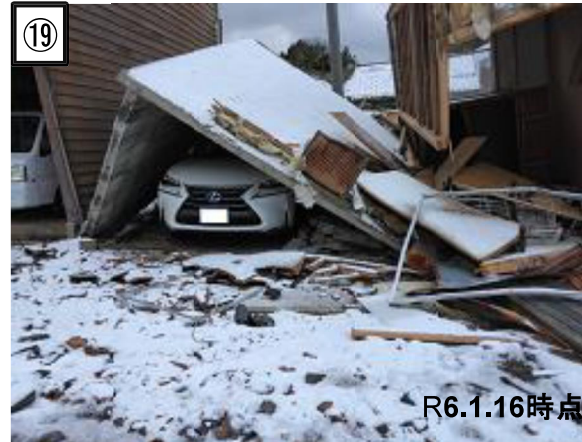
路線番号: 2056
被災状況: 家屋倒壊
通行不可
更新日: 令和6年1月16日

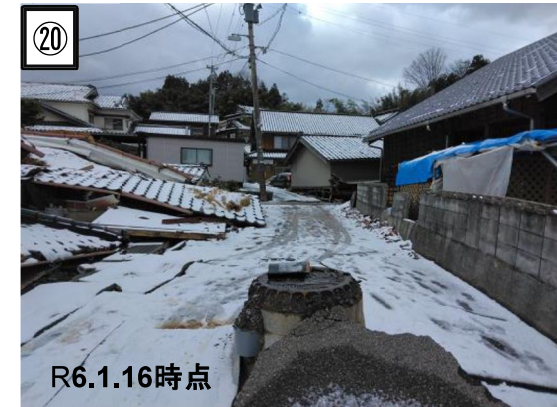
路線番号: 2057
被災状況: マンホール浮き上がり
車両通行不可、徒歩通行可
更新日: 令和6年1月16日

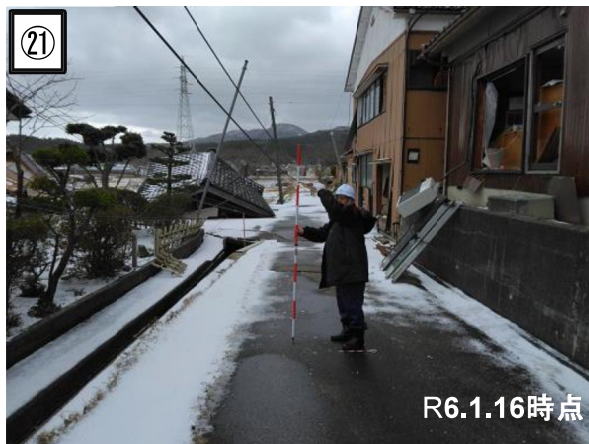
路線番号: 2065
被災状況: 電線垂れ下がり
車両通行不可、徒歩通行可
更新日: 令和6年1月16日

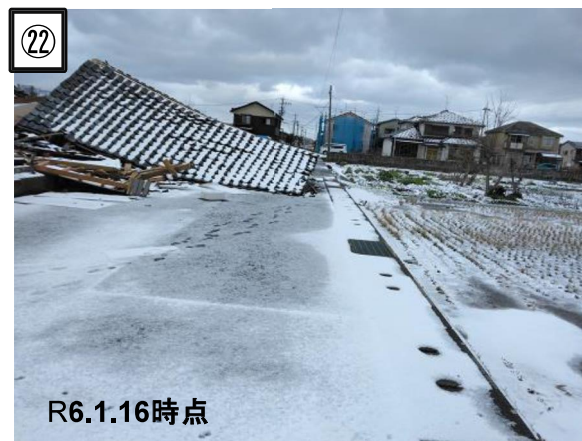
路線番号: 2065
被災状況: 家屋倒壊
車両通行不可、徒歩通行可
更新日: 令和6年1月16日

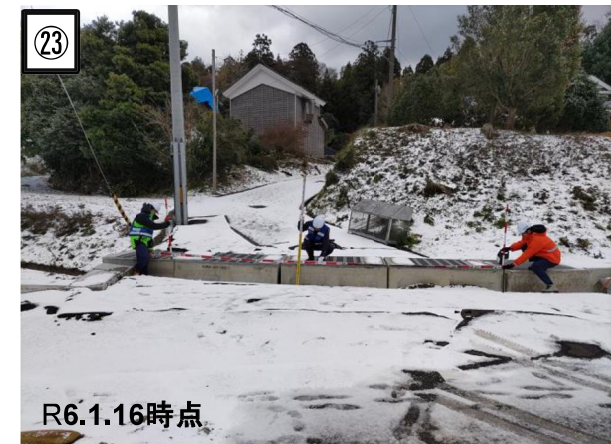
路線番号: 4063
被災状況: 路面段差
車両通行不可、徒歩通行可
更新日: 令和6年1月16日

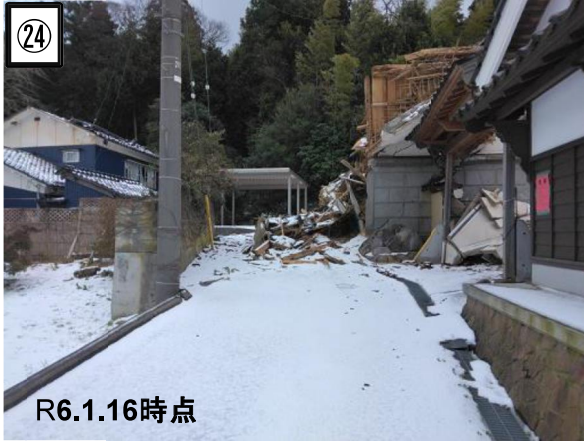
②4
R6.1.16時点
路線番号: 4063
被災状況: 家屋倒壊
通行不可
更新日: 令和6年1月16日

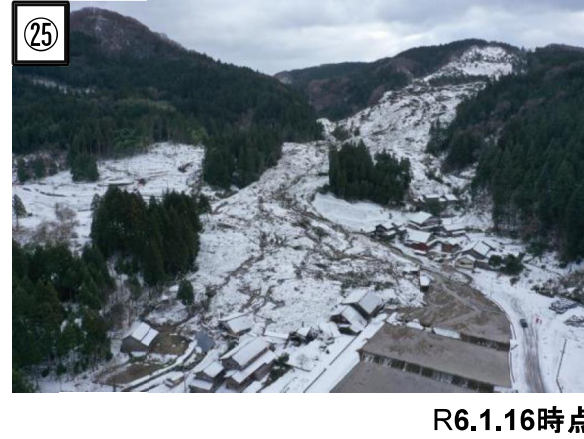
②5
R6.1.16時点
路線番号: 3-②-1、3-②-2、3-19、
3-118
被災状況: 土砂崩れ
通行不可
更新日: 令和6年1月16日
※関連写真⑫、⑬

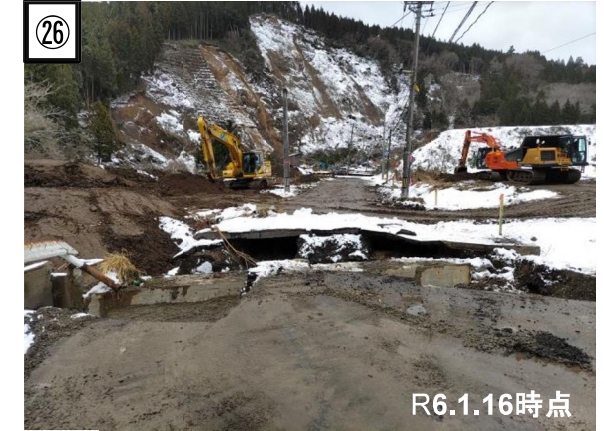
②6
R6.1.16時点
路線番号: 3-100
被災状況: 路面段差
車両通行不可
歩行による確認は未実施
更新日: 令和6年1月16日

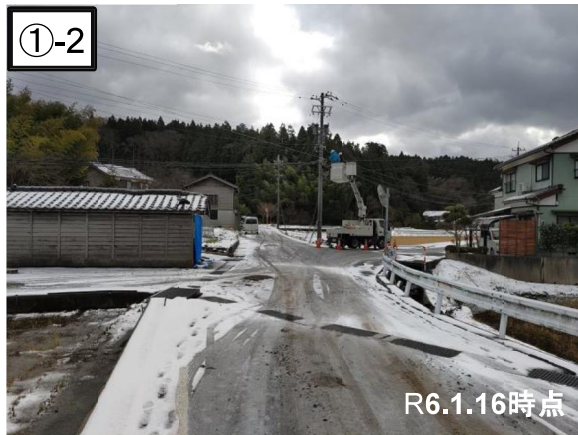
①-2
R6.1.16時点
路線番号: 1-②-16
被災状況: 電柱の復旧を確認
更新日: 令和6年1月16日
※1月11日時点で電柱倒壊を確認(写真①-1)

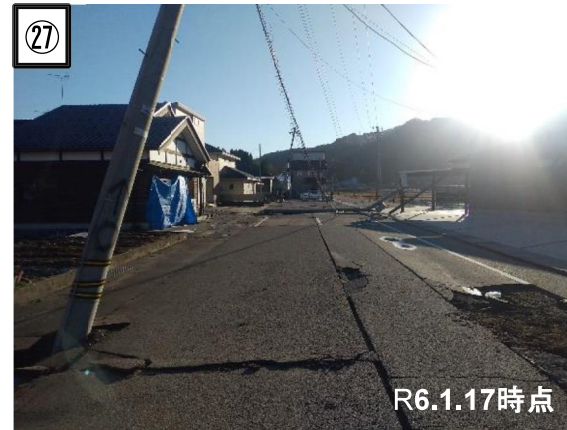
②7
R6.1.17時点
路線番号: 3-132
被災状況: 電柱倒壊
車両通行不可、徒歩通行可
更新日: 令和6年1月17日

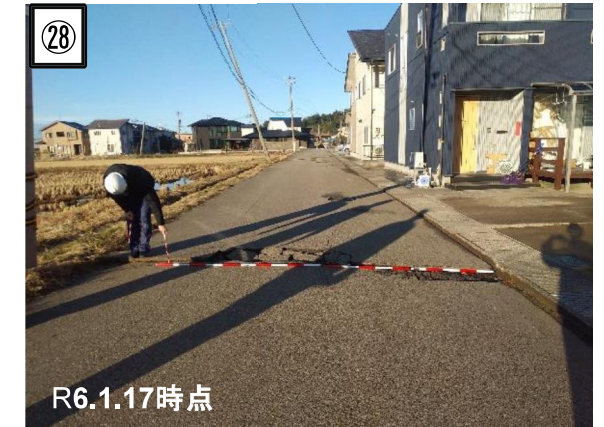
②8
R6.1.17時点
路線番号: 3-132
被災状況: 路面段差
車両通行不可、徒歩通行可
更新日: 令和6年1月17日

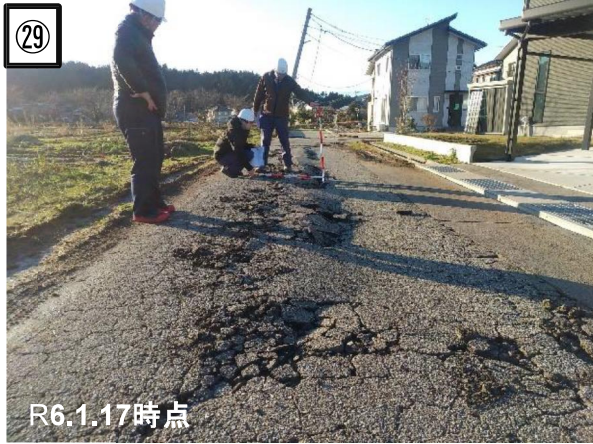
路線番号: 3-140
 被災状況: 路面段差
 車両通行不可、徒歩通行可
 更新日: 令和6年1月17日

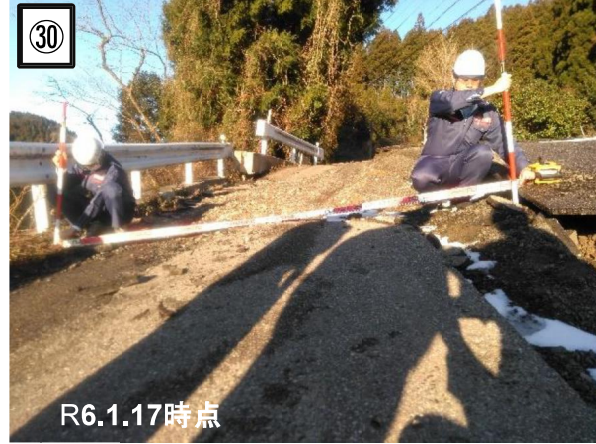
路線番号: 3-138
 被災状況: 路面段差
 車両通行不可、徒歩通行可
 更新日: 令和6年1月17日

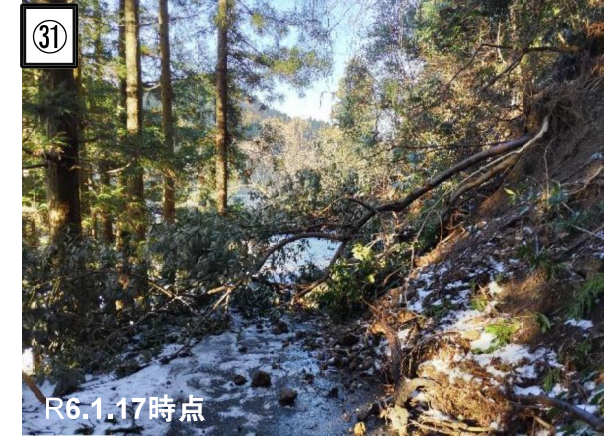
路線番号: 3-②-1
 被災状況: 倒木
 通行不可
 更新日: 令和6年1月17日

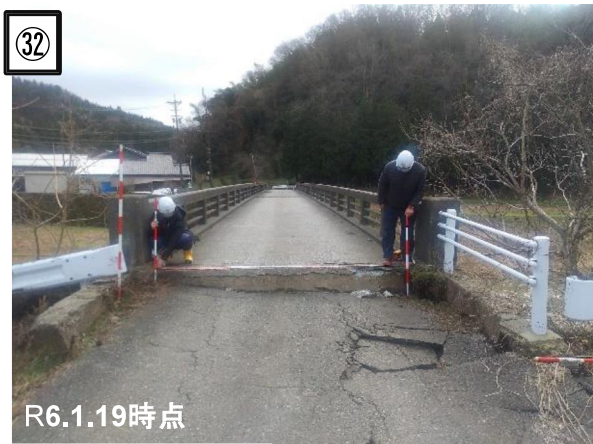
路線番号: 3-3
 被災状況: 路面段差(起終点両側橋台背面)
 車両通行不可、徒歩通行可
 更新日: 令和6年1月19日

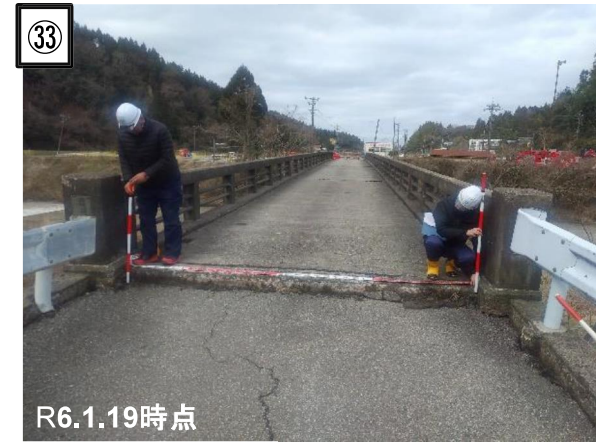
路線番号: 3-3
 被災状況: 路面段差(起終点両側橋台背面)
 車両通行不可、徒歩通行可
 更新日: 令和6年1月19日

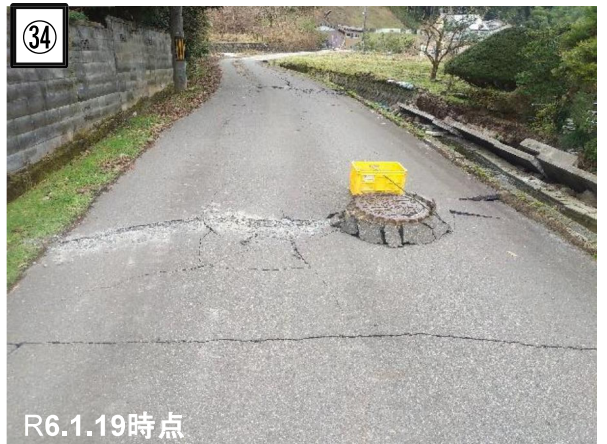
路線番号: 2060
 被災状況: マンホール浮き上がり
 車両通行不可、徒歩通行可
 更新日: 令和6年1月19日

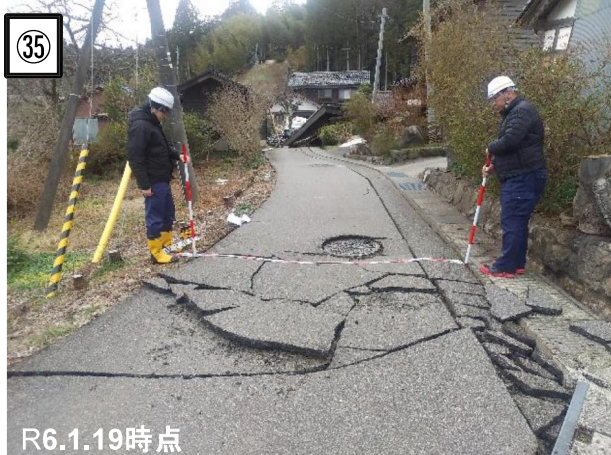
路線番号: 2061
 被災状況: 路面段差
 車両通行不可、徒歩通行可
 更新日: 令和6年1月19日

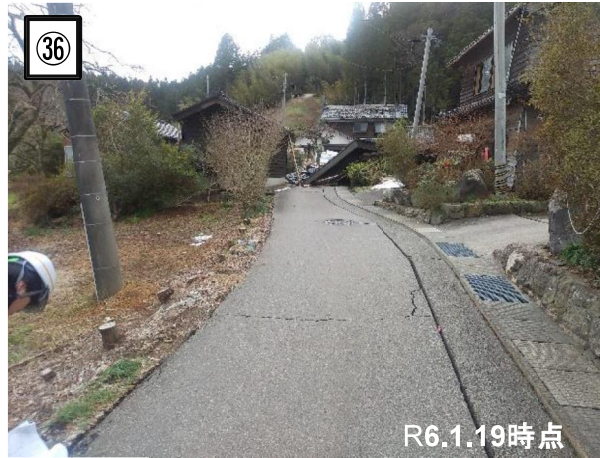
路線番号: 2061
 被災状況: 家屋倒壊
 通行不可
 更新日: 令和6年1月19日

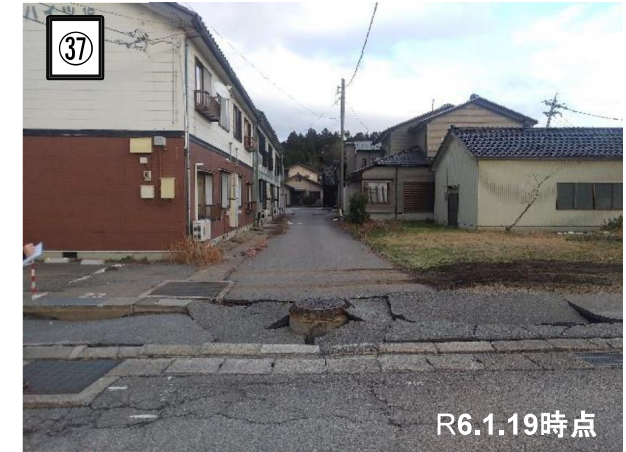
路線番号: 4099
 被災状況: マンホール浮き上がり
 車両通行不可、徒歩通行可
 更新日: 令和6年1月19日

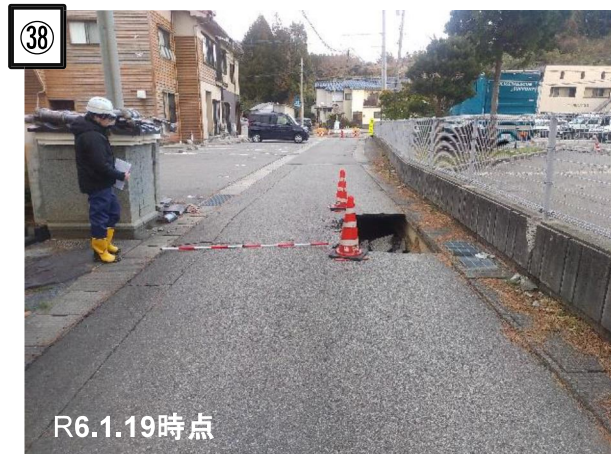
路線番号: 4038
 被災状況: 陥没
 車両通行不可、徒歩通行可
 更新日: 令和6年1月19日

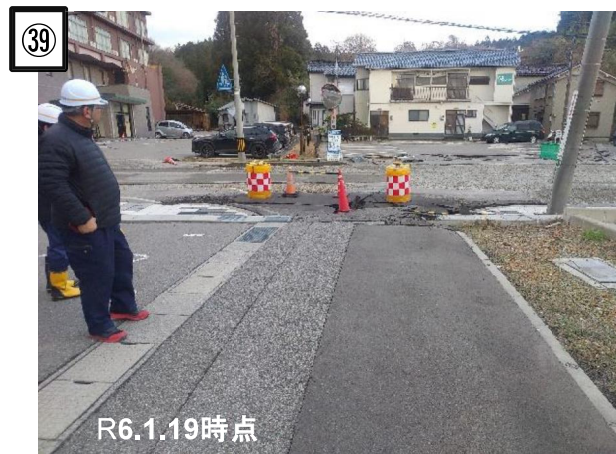
路線番号: 4038
 被災状況: 陥没
 車両通行不可、徒歩通行可
 更新日: 令和6年1月19日

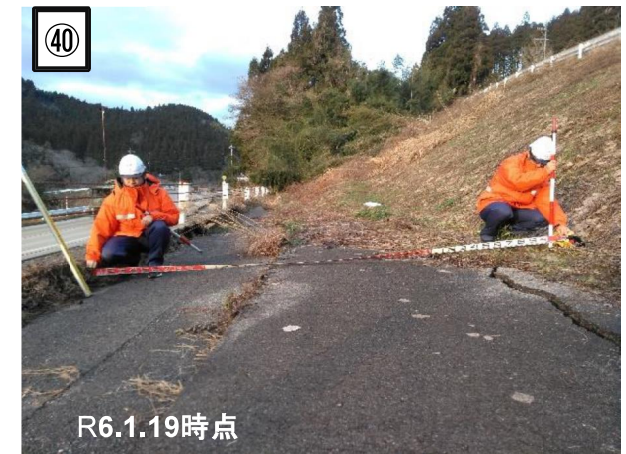
路線番号: 3-134
 被災状況: 土砂流入
 車両通行不可、徒歩通行可
 更新日: 令和6年1月19日
