- 速やかな復旧に向け、効率的な被災状況調査の実施を目的に、R6.1.6より業務に着手。
- 延べ223班（19日間）で調査・とりまとめを行い、922区間の調査を完了。
- 通行可能調査にあわせて、孤立状況調査を実施。

■通行可能調査

輪島市通れるマップ：240124時点

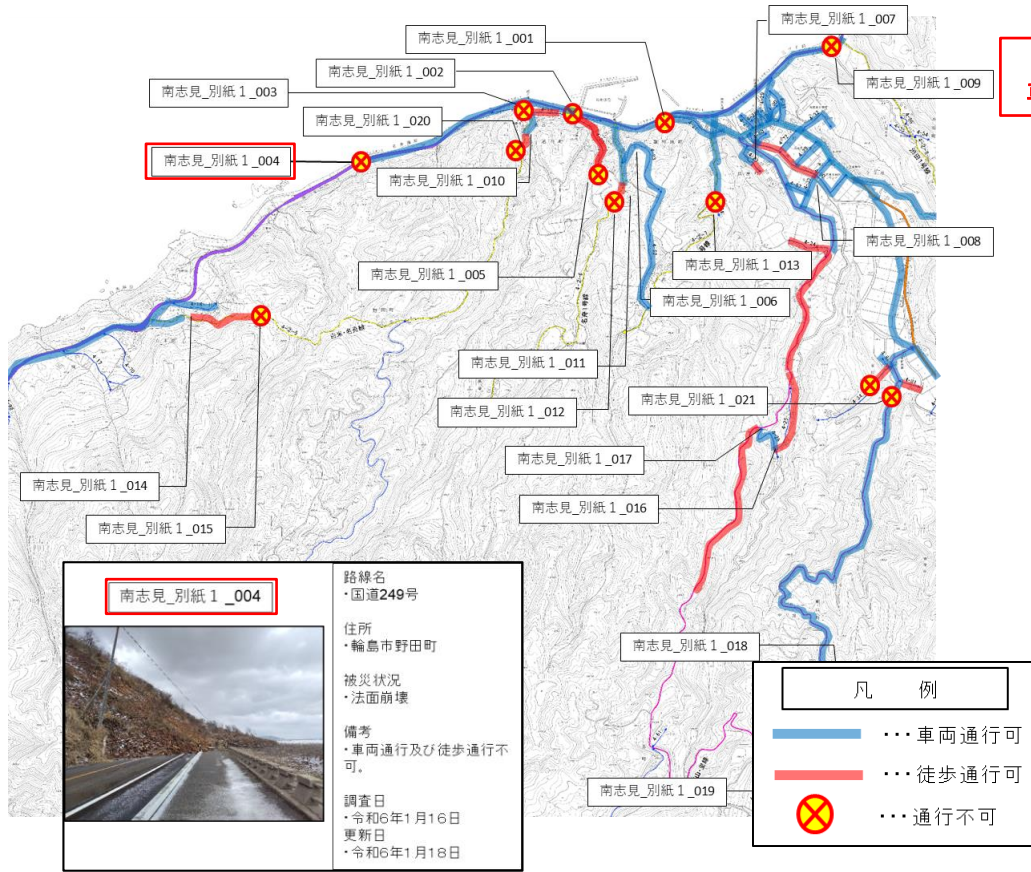
<輪島市南志見>

市内の道路の通行可否（車両・徒歩）を調査し、**通れるマップ**を作成

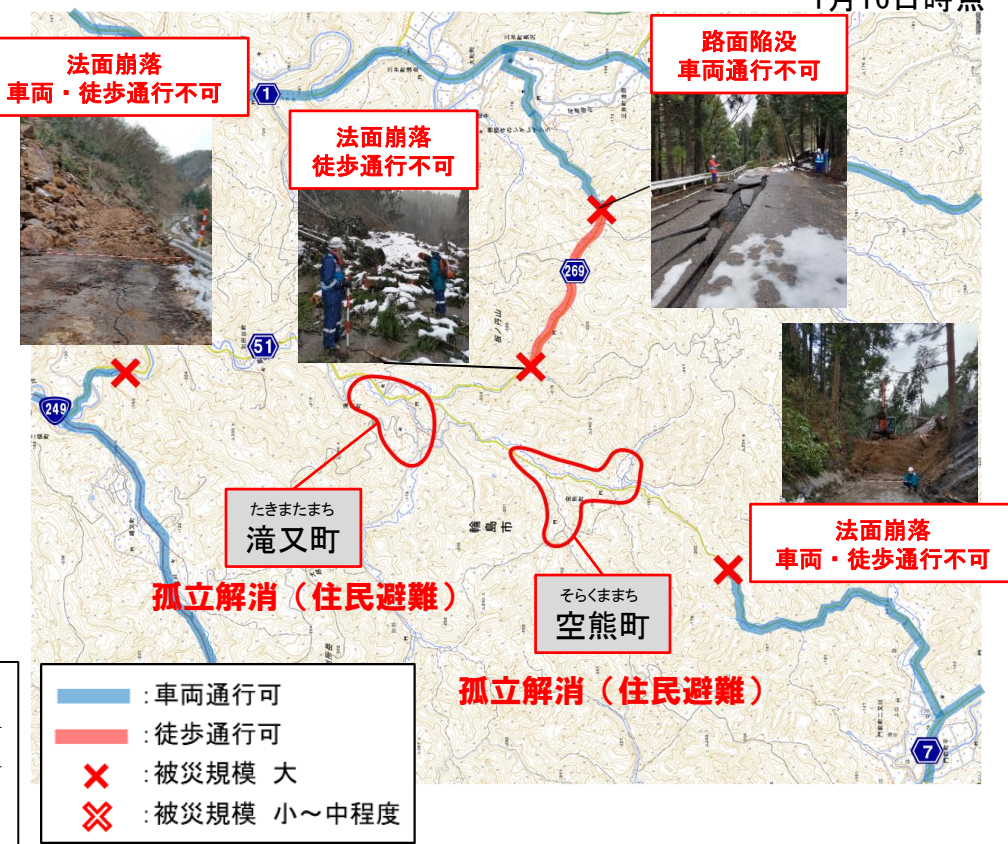
1月16日時点

孤立集落に対して、**車両・徒歩でのアクセス可否及び孤立要因**を調査

<輪島市大屋地区 滝又町、空熊町> 【孤立解消（住民避難）】
