写真集

出水・被害状況等写真

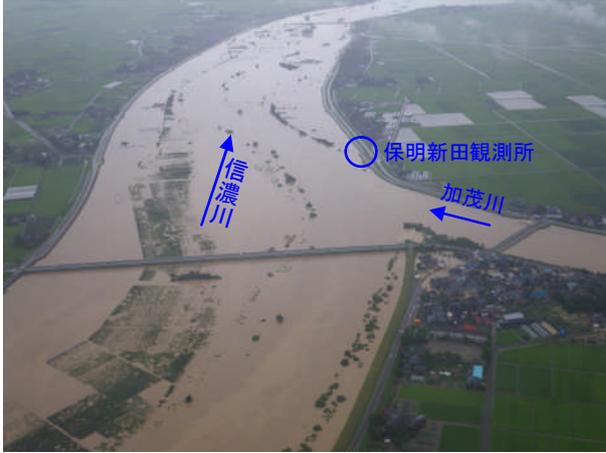
五反田橋付近 出水状況 (H23.7.30PM撮影)

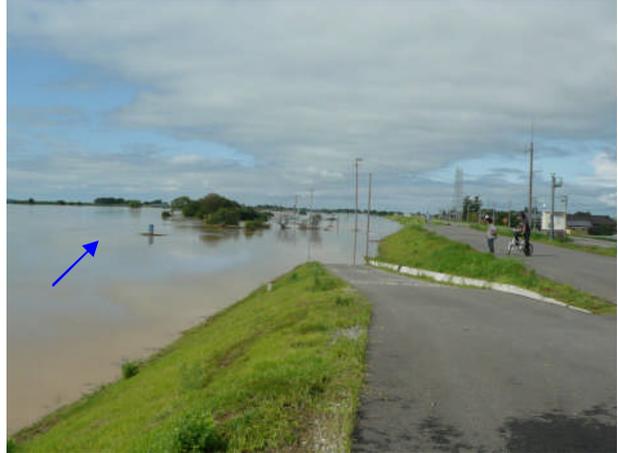
保明新田観測所付近 出水状況 (H23.7.30PM撮影)

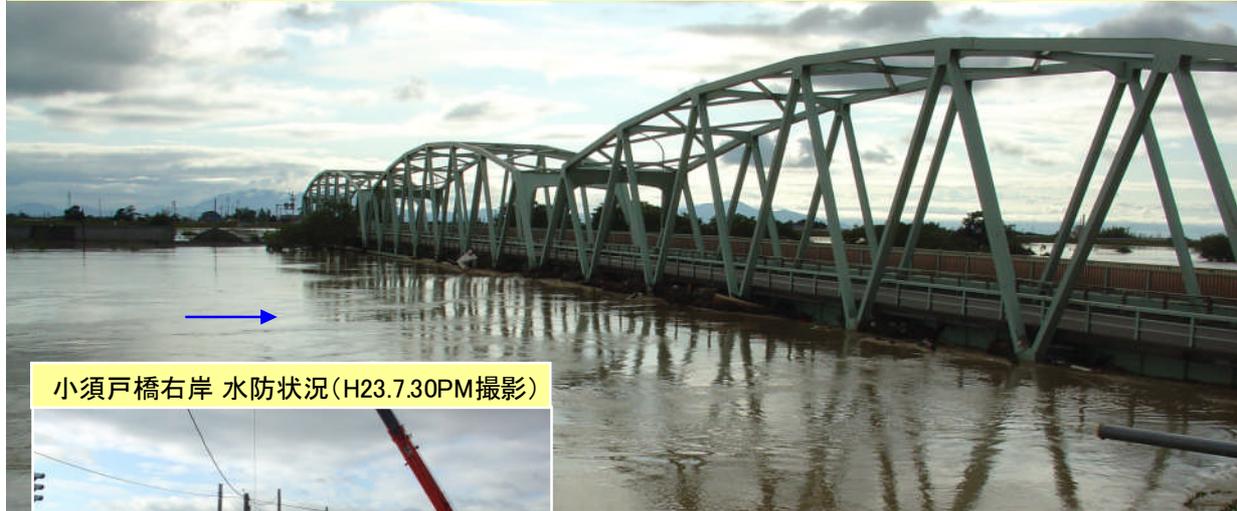
小須戸橋付近 右岸 出水状況 (H23.7.30PM撮影)

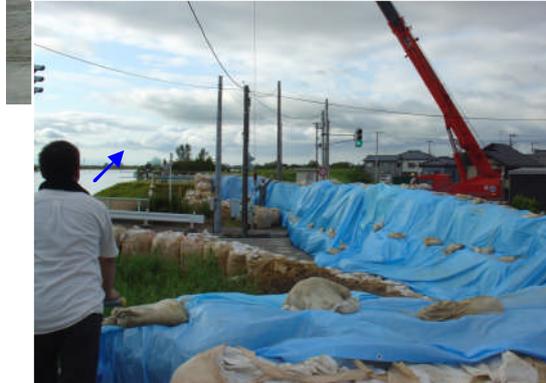
小須戸橋右岸 水防状況 (H23.7.30PM撮影)

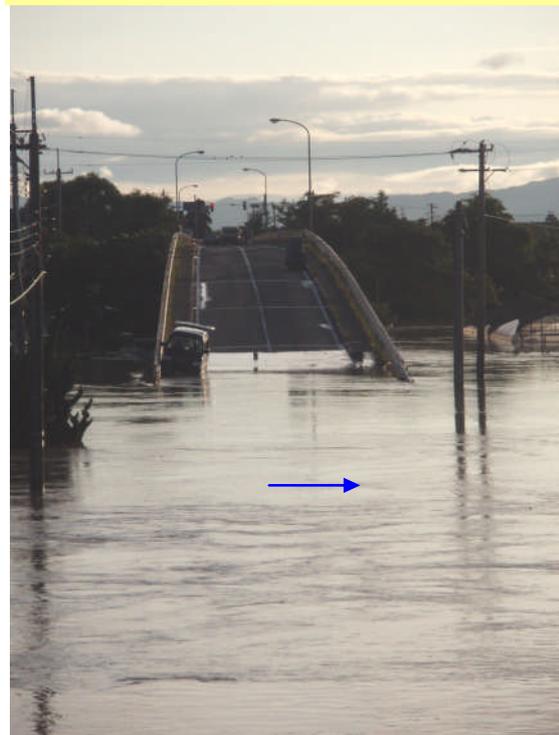
臼井橋 右岸より 出水状況 (H23.7.30PM撮影)

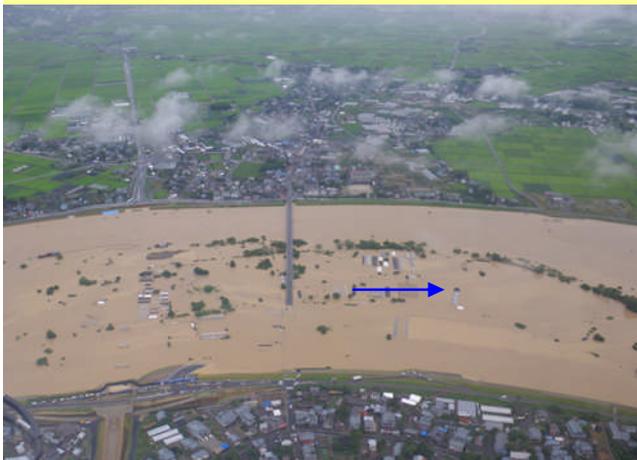
臼井橋付近 出水状況 (H23.7.30PM撮影)

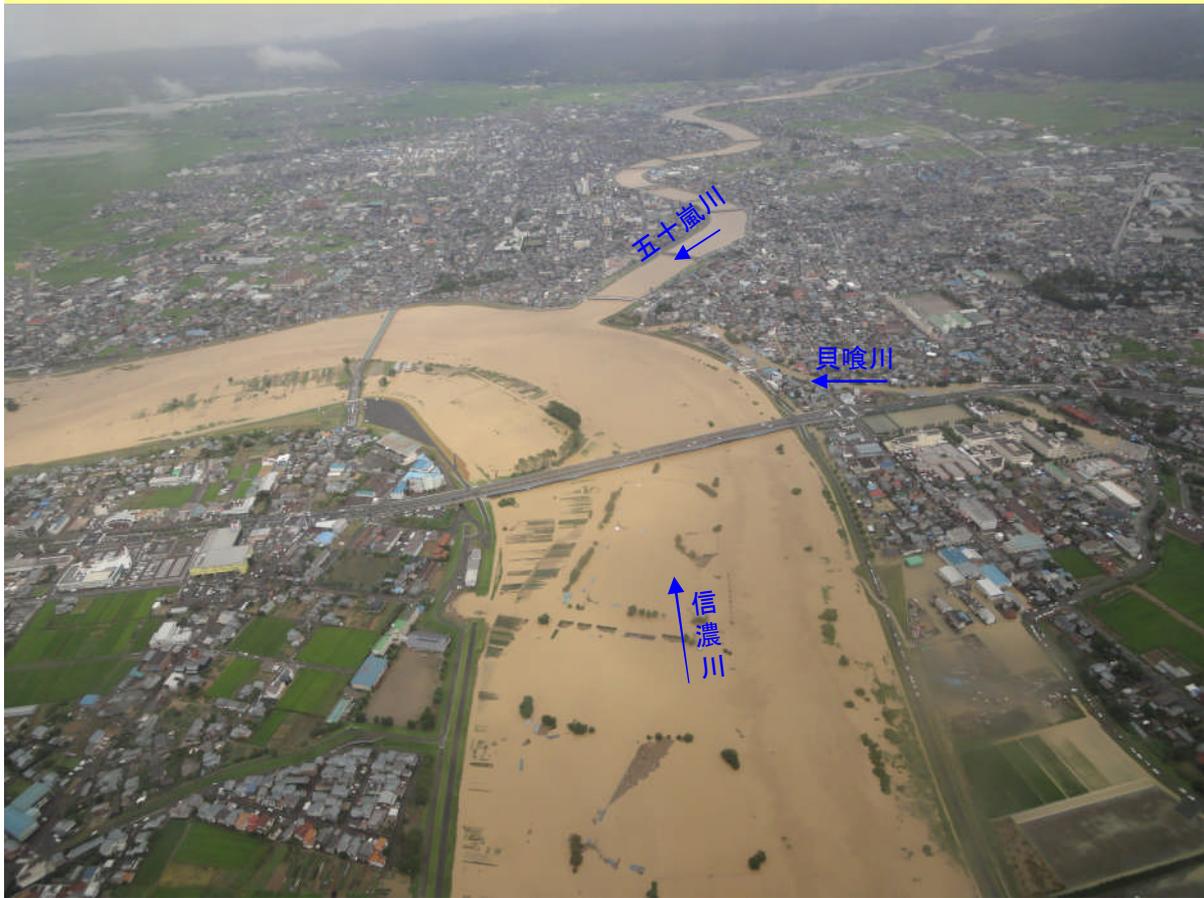
三条大橋付近 出水状況 (H23.7.30PM撮影)

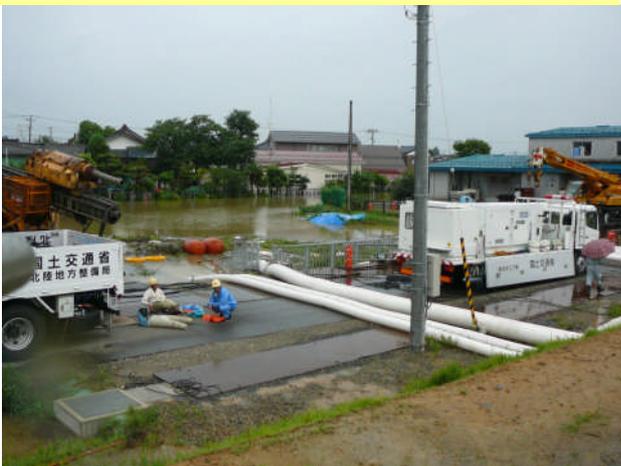
貝喰川合流点付近 ポンプ排水 (H23.7.30AM撮影)

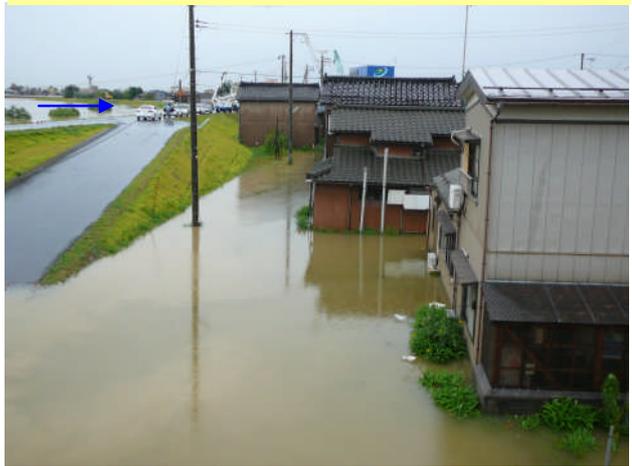
貝喰川合流点付近 浸水状況 (H23.7.30AM撮影)

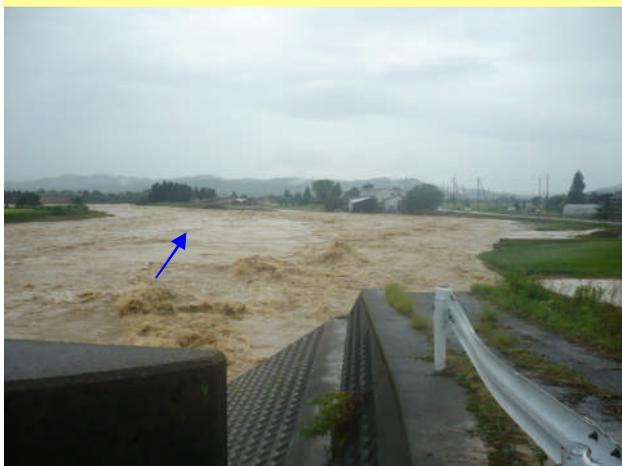
五十嵐川右岸 江口地先 破堤状況 (H23.7.30AM撮影)

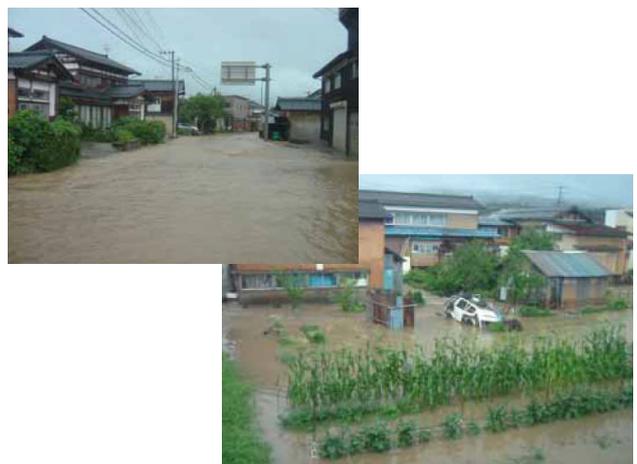
五十嵐川沿川 荒沢地区 浸水状況 (H23.7.29撮影)

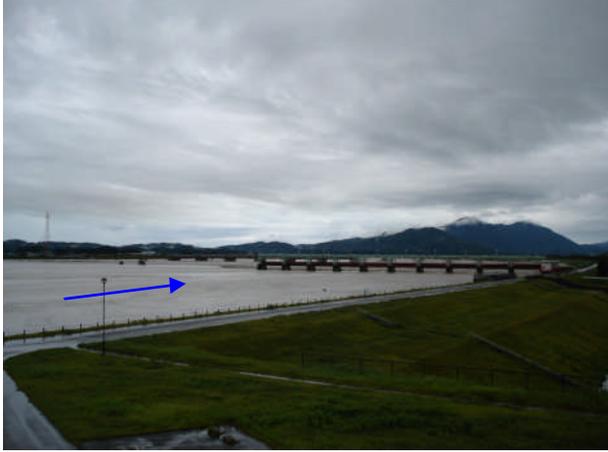
大河津可動堰 出水状況 (H23.7.30AM撮影)

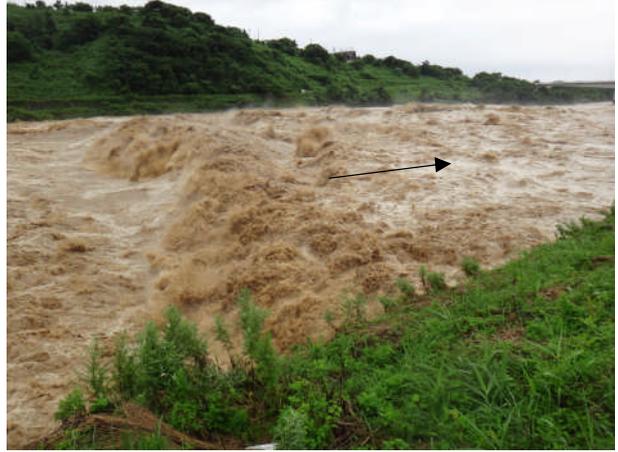
第二床固 右岸 出水状況 (H23.7.30AM撮影)

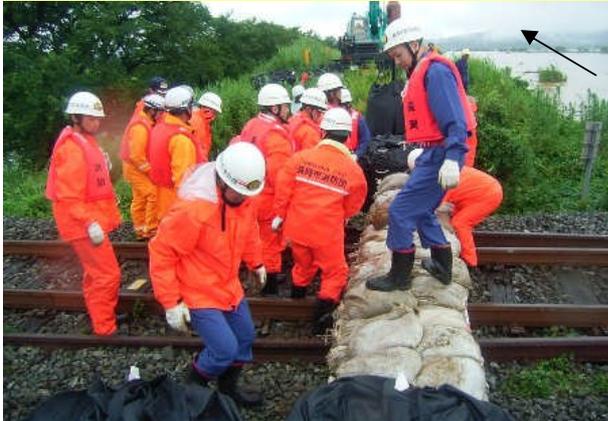
信濃川分水橋梁 (JR越後線) 水防状況 (H23.7.30AM撮影)

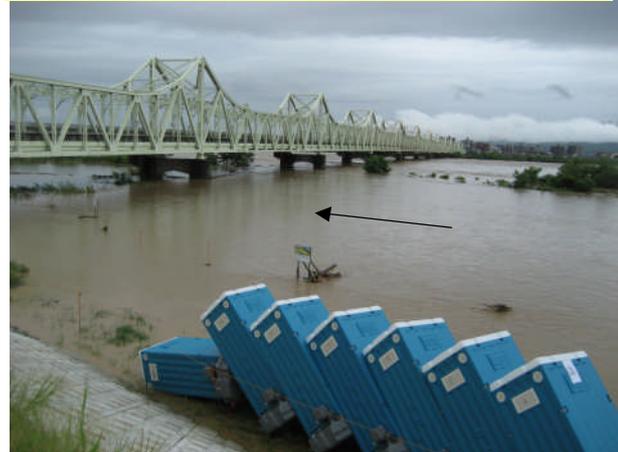
長生橋左岸付近 出水状況 (H23.7.30AM撮影)

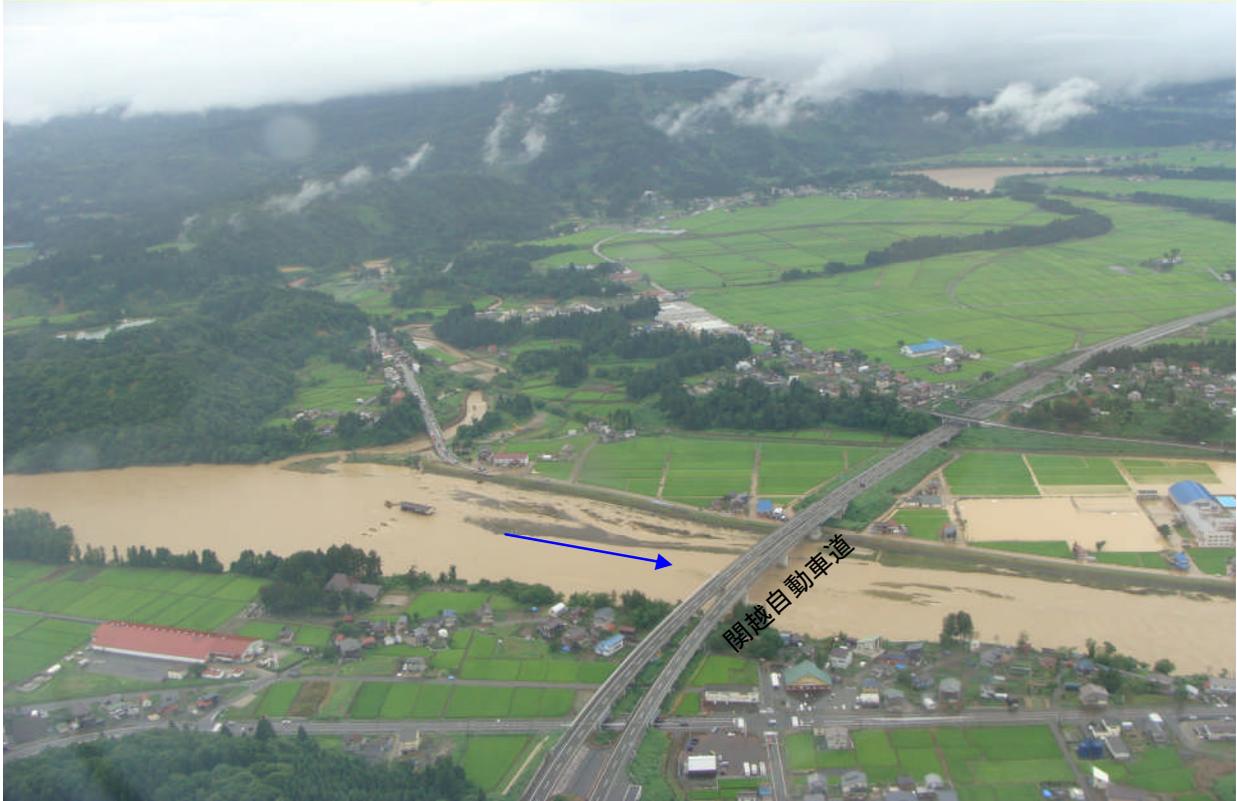
魚野川 西川口付近 出水状況 (H23.7.30PM撮影)

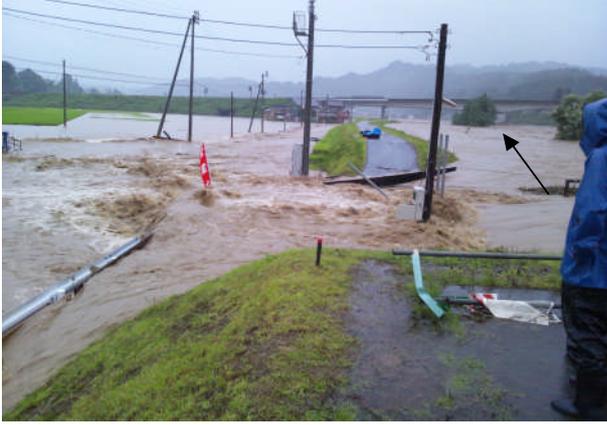
魚野川左岸 西川口 浸水状況(H23.7.30AM撮影)

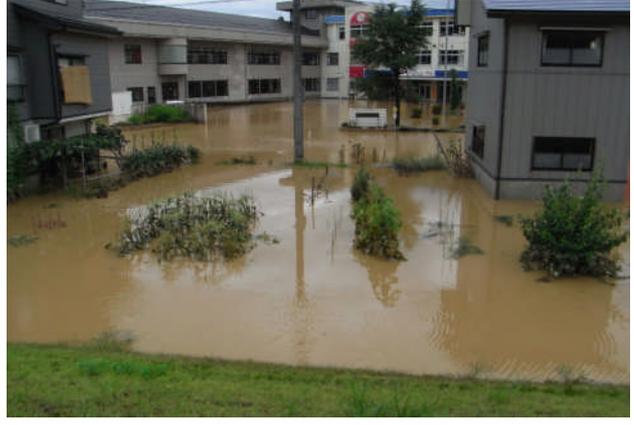
川口中学校付近 浸水状況(H23.7.30AM撮影)

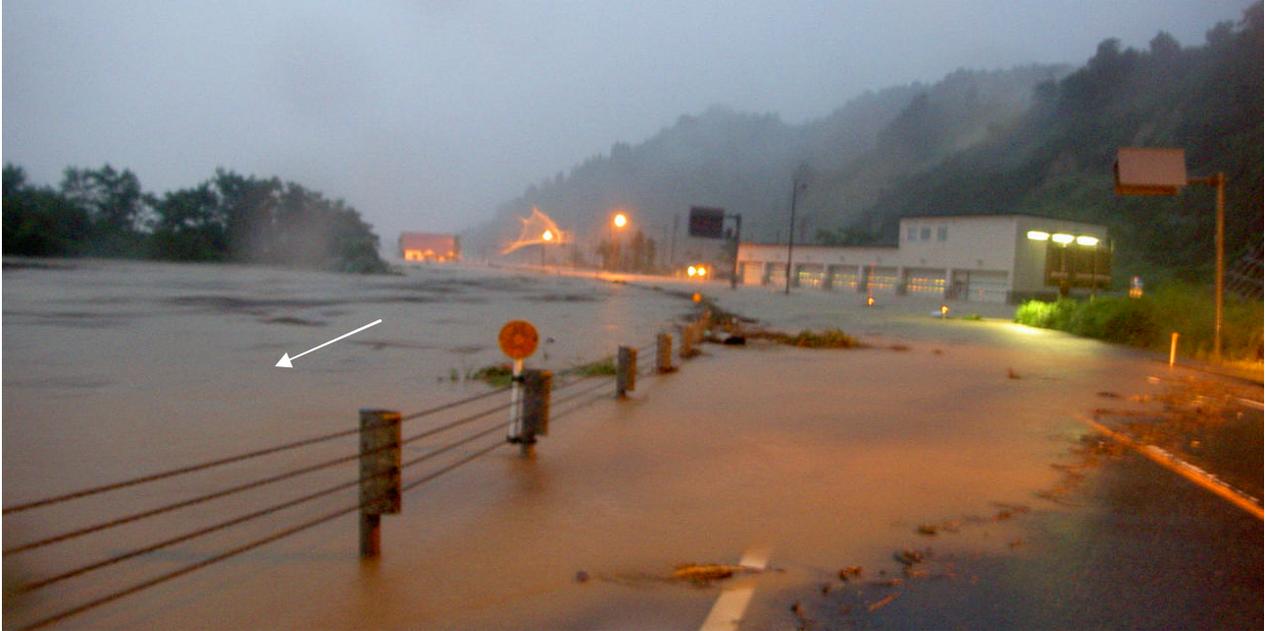
魚野川左岸 堀之内 国道17号冠水状況(H23.7.30AM撮影)

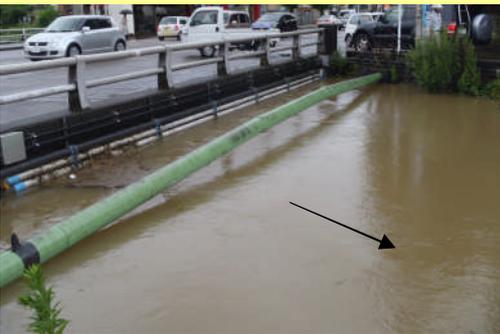
長岡市 柿川 出水状況
(H23.7.30AM撮影)

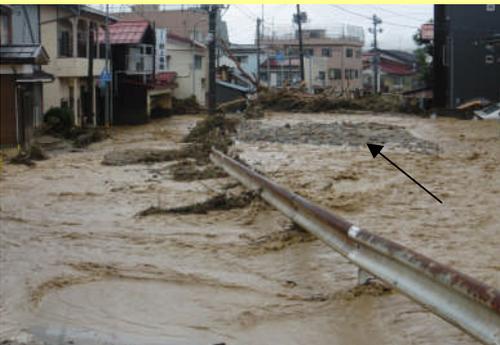
十日町市 晒川 出水状況(H23.7.30撮影)

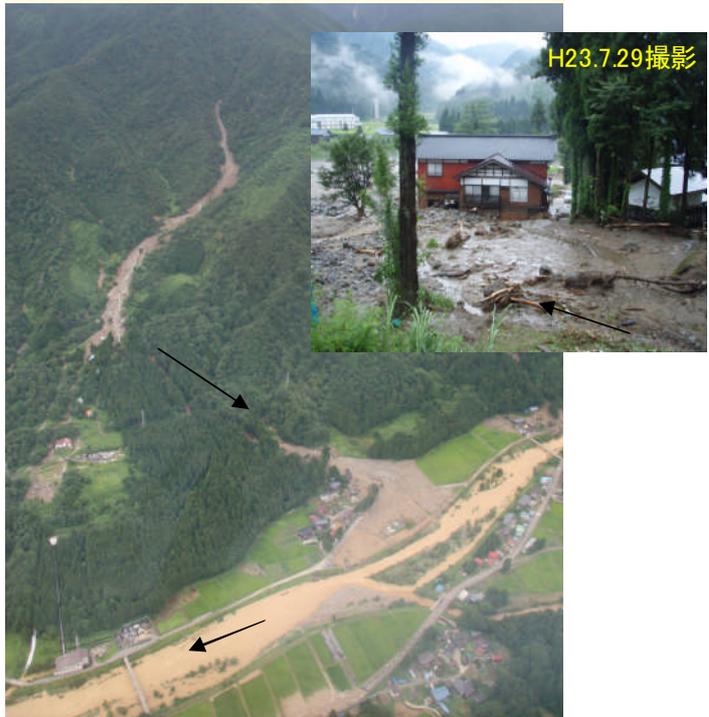
南魚沼市 三国川 土沢・小川地区
土石流発生状況(H23.7.30PM撮影)

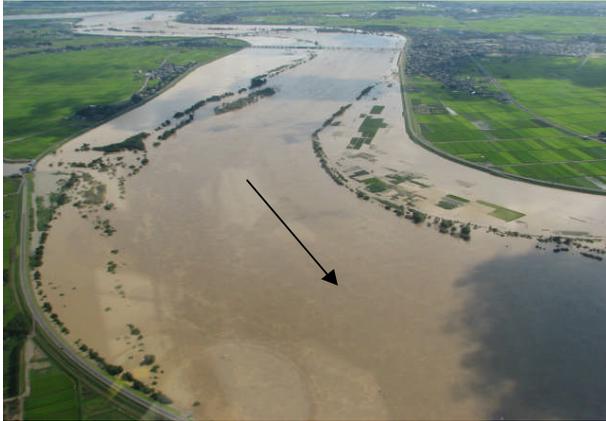
横雲橋付近 出水状況(H23.7.30PM撮影)

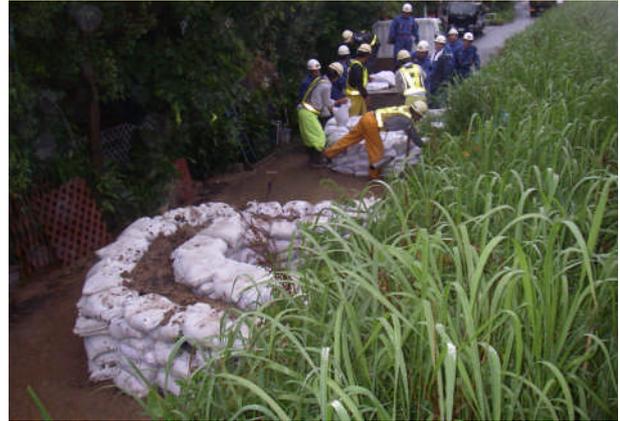
右岸 嘉瀬島地区 水防状況(H23.7.30PM撮影)

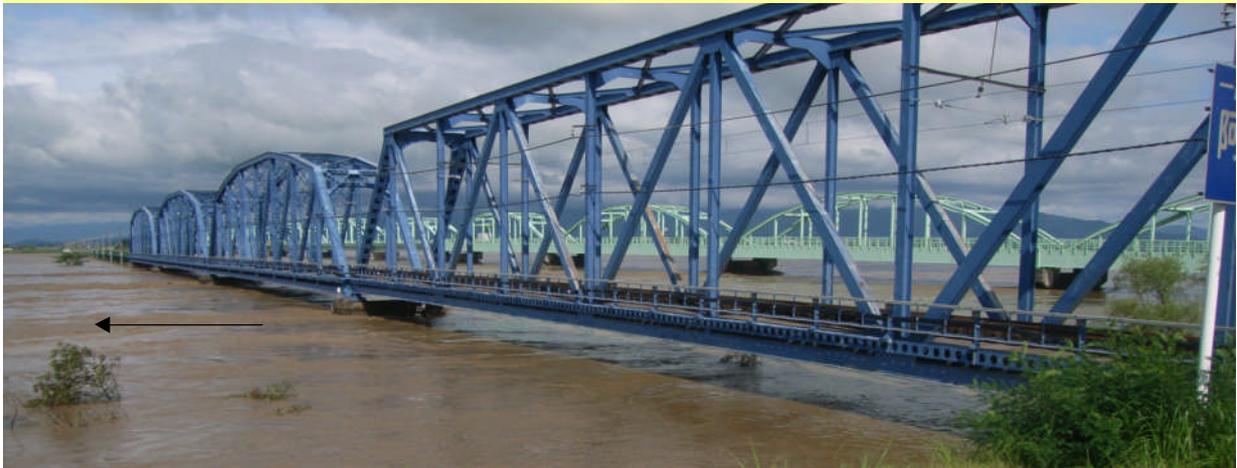
阿賀浦橋・羽越線鉄橋 左岸付近 出水状況(H23.7.30PM撮影)

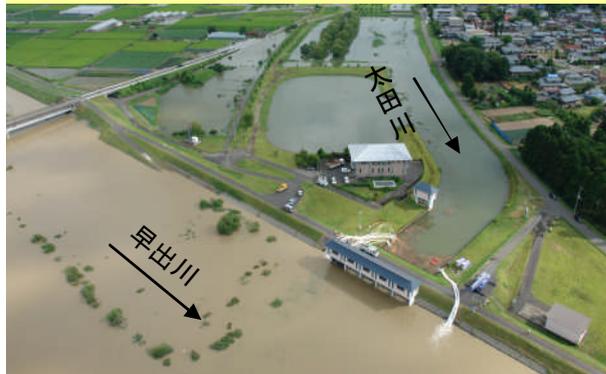
太田川 ポンプ排水状況(H23.7.30PM撮影)

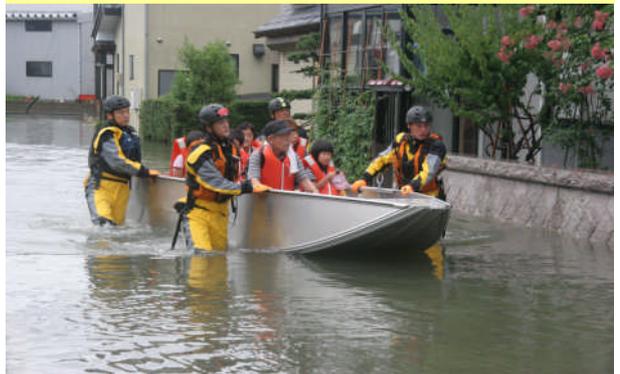
五泉市太田地区 浸水状況

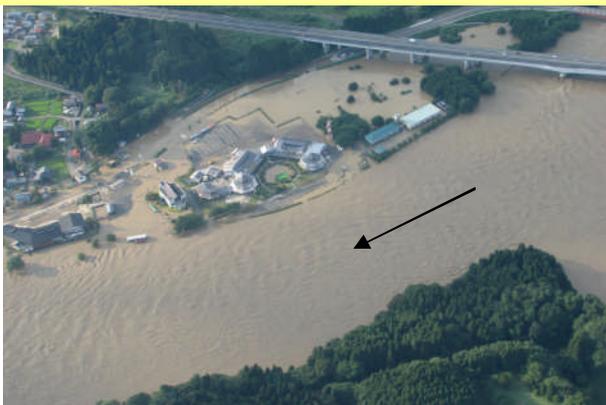
道の駅「阿賀の里」浸水状況(H23.7.30PM撮影)

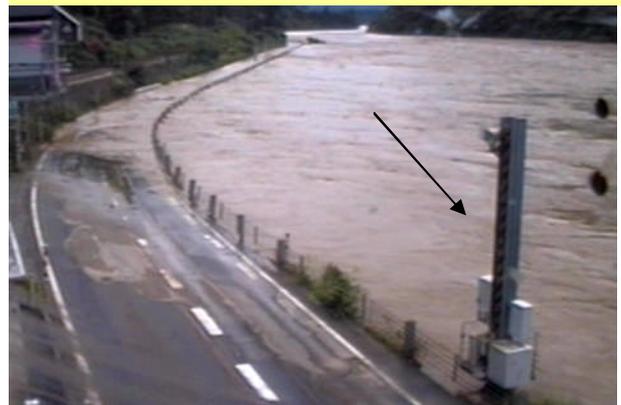
国道49号 冠水状況(H23.7.30PM撮影)

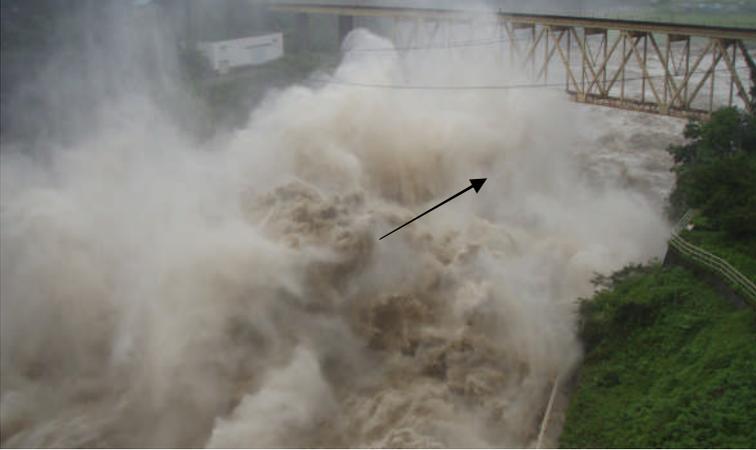
本名ダム直下流 出水状況 (H23.7.29PM撮影)

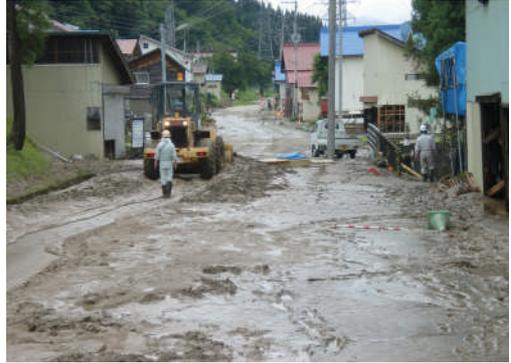
金山町越川地内 土砂堆積状況 (H23.7.30撮影)

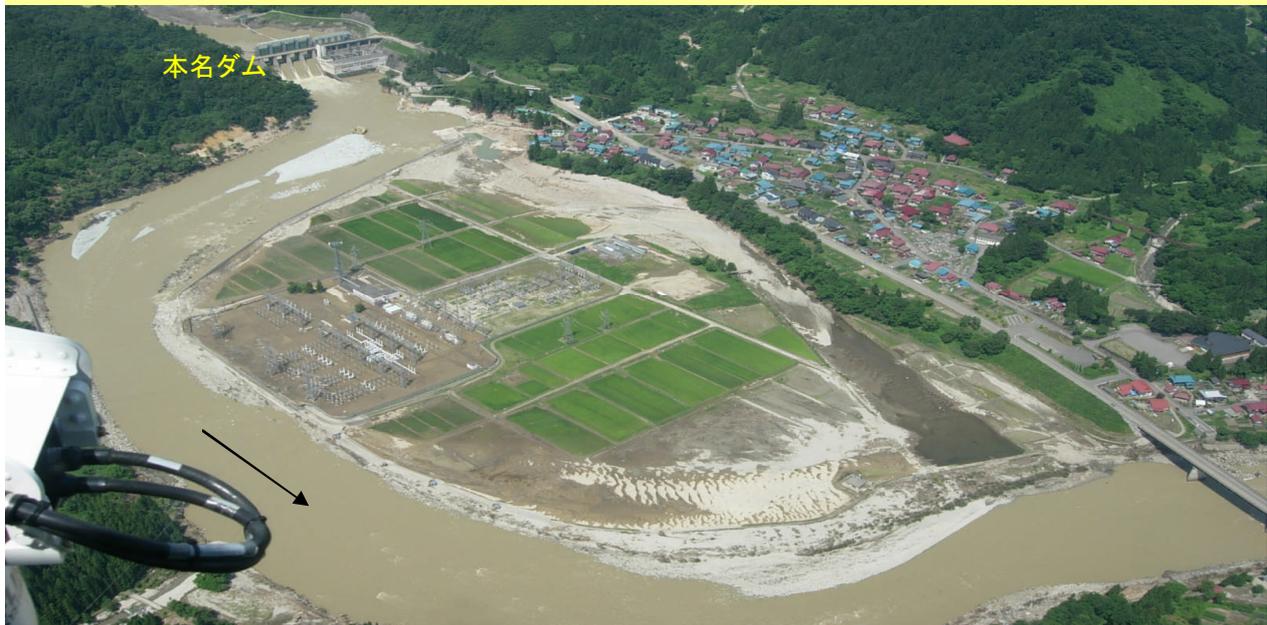
本名ダム下流付近 被災状況 (H23.8.3AM撮影)

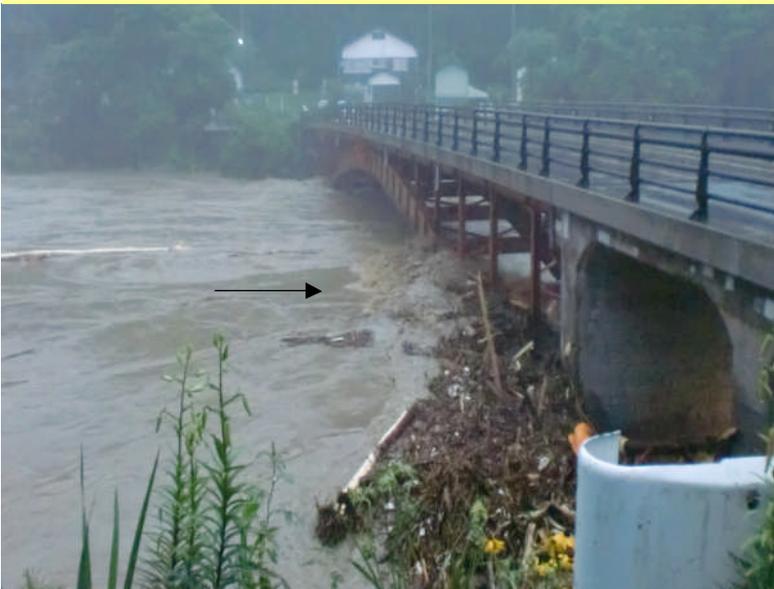
二本木橋 (R252) 出水状況 (H23.7.29PM撮影)

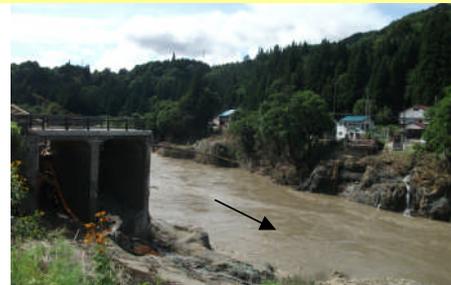
二本木橋 (R252) 流失状況 (H23.7.30撮影)

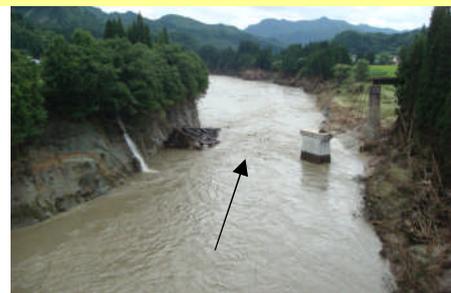
只見線第7橋梁 流失状況
