R1・2 新潟大堰外ゲート設備補修工事の施工管理・創意工夫について

R1・2 新潟大堰外ゲート設備補修工事
株式会社 IHI インフラ建設

1. はじめに

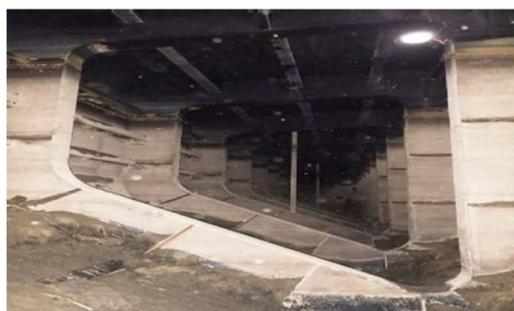
写真-2 新潟大堰主ゲート扉体内部点検

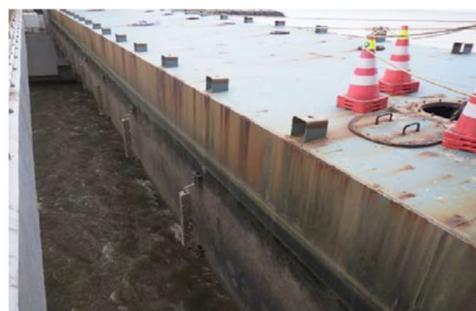
写真-3 新潟大堰主ゲート塗替塗装前

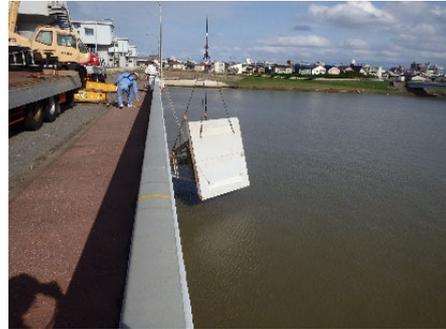
写真-4 予備ゲート設置状況

令和2年3月12日（木）主ゲート5号右岸側下部の扉体内部サイドローラ取外し作業中に、予備ゲート右岸側端部 B ブロック周辺から異音が発生しました。予備ゲートの挙動を見たところ、上下流に振動が見受けられ右岸側端部 B ブロック固定用のナットにゆるみが生じていました。ゆるんだナットは潜水作業により増締めを行うと共に、図-3 点検記録表を基に予備ゲート設置状態を日々2回、ゲート位置のずれ・振動・異音・本ゲート状態・波高などを点検し、未然に予備ゲートの流失・構造部の損傷を防止しました。

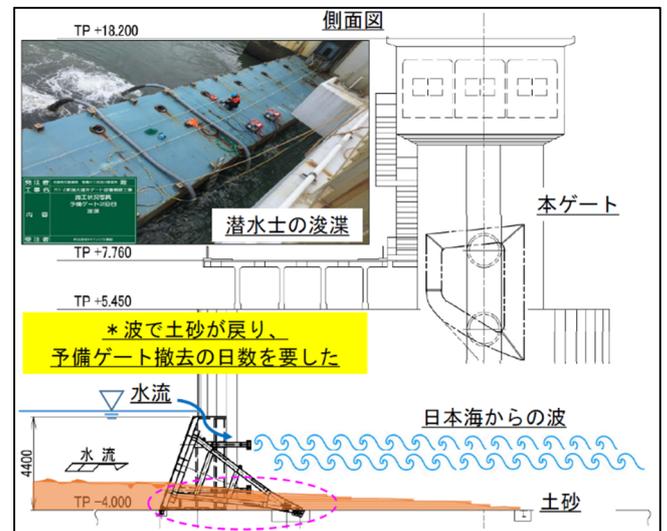
新潟大堰は、関屋分水河口部に位置し日本海からの波・風が非常に強く堆砂が発生しやすい。予備ゲートの設置・撤去には、潜水土によるサンドポンプ等を用いた浚渫（河川などの底面をさらって土砂などを取り去ること）が必要になります。作業にあたっては、以下の条件をクリアする必要があります。

- ① 作業時間の制約（AM9:00 から PM17:00 まで）
- ② 路肩規制時の第3者災害（海風の飛散防止が要）
- ③ 波浪で予備ゲートが埋まる（順流にも関わらず）
- ④ 工程の遅延（天候不良時の作業中止）

今後としては、予備ゲートを撤去する1ヶ月前にはゲート状態や土砂状況を確認する必要があります。

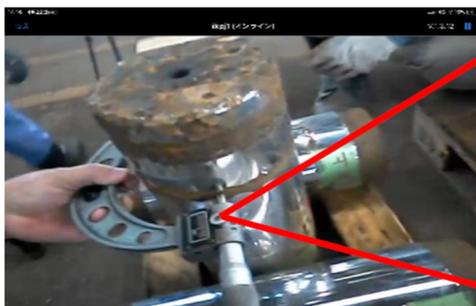
- ① サイドローラ整備前の軸メッキ部の剥れ
- ② ローラ嵌め合い部でのガタツキ
- ③ 部品の損傷状態
- ④ 測定寸法について

サイドローラ軸径計測

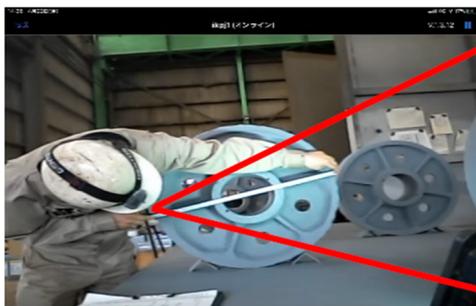
サイドローラ外径計測
