(様式—1) 信濃川下流工事施工研究発表会

1	表題(課題)名	老朽化した水門設備への対応	
2	工事(業務)名	R3新潟大堰ゲート設備修繕工事	
3	受注者名	株式会社IHIインフラ建設	
4	工期	令和3年6月15日～令和4年3月30日	
5	担当技術者(立場)名	現場代理人	(たけまる つよし) 竹丸 剛司
6	担当主任監督(調査)員	建設専門官	
7	課題区分名	⑤施工管理 ( _____ )	
8	工事(業務)概要	新潟大堰に於ける水門設備の補修を施工した。	
9	【施工における 課題・問題点 等】		
	<p>新潟大堰は昭和47年に設置されて今年で50年を迎える。          今回工事では老朽化した水門設備の修繕方法について検討する必要がある。          (1) 閘門下流ゲート          現状の開閉機構がワイヤロープ巻取式であり、海に面する新潟大堰はロープ交換頻度が約5年と非常に短い周期となっていた。          このためワイヤロープの交換コストを少なくする機構とともに機能アップが必要であった。          (2) 閘門上流ゲート          当初の施工内容は扉体の塗装塗替であったが、工程の中で想定以上の部材腐食が発見されたため、塗装足場を活用し腐食箇所を修繕する必要性が生じた。          このため限られた期間内で多くの修繕をする必要があった。</p>		
10	【実施内容】		
	<p>(1) 閘門下流ゲート          ① 開閉装置の機構をワイヤロープ巻取式からチェーンラック式へと変更した。          このため新規開閉装置を窓や扉から搬入することができなくなったが、天井スラブを一部除去のうえマシンハッチとし、搬入可能とした。          ② 床面コンクリートの当初ワイヤロープが通る貫通口は、今回はチェーンラックを通さなければならない事により拡張の必要があったが、鉄筋が配筋されており切断せざるを得なかった。          切断により強度が低下しないように炭素繊維で補強のうえ、鉄筋露出部については補修塗装を実施した。          (2) 閘門上流ゲート          ① 戸当り金物(軽構造部)取付部が発錆により膨れており、径間が狭くなっていた。          このため戸当り金物をステンレス製のものに取り換えた。          また新規戸当り金物(軽構造部)設置にあたり、老朽化したコンクリート面が剥落しそうになっていたことにより、モルタルにて補修を実施した。          ② 側部水密ゴム座が腐食によりボルト取付孔が大きくなっていたことにより、扉体に殆ど固定されていない状況であった。          このため水密ゴム座をステンレス製のものに取り換えた。

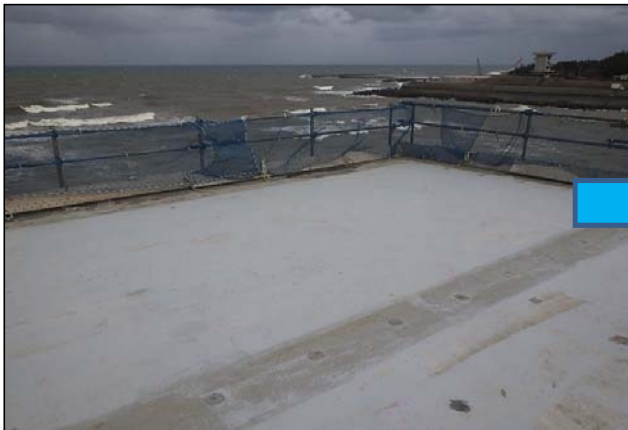
施工前

2. 閘門下流ゲート天井スラブを開口してマシンハッチとした

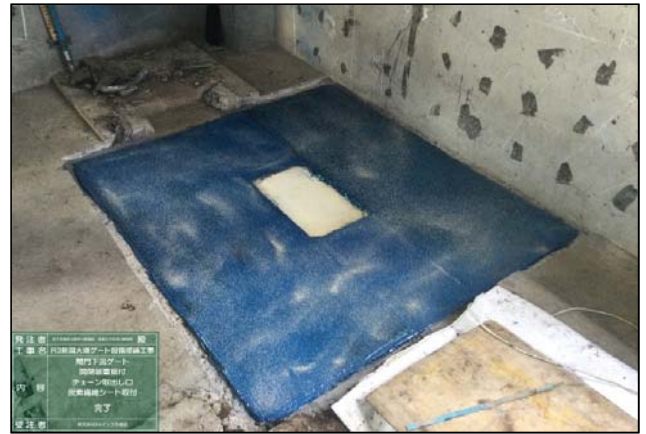
現地敷設状況

3. 閘門下流ゲート開口部鉄筋切断個所に於ける炭素繊維による補強

炭素繊維シート

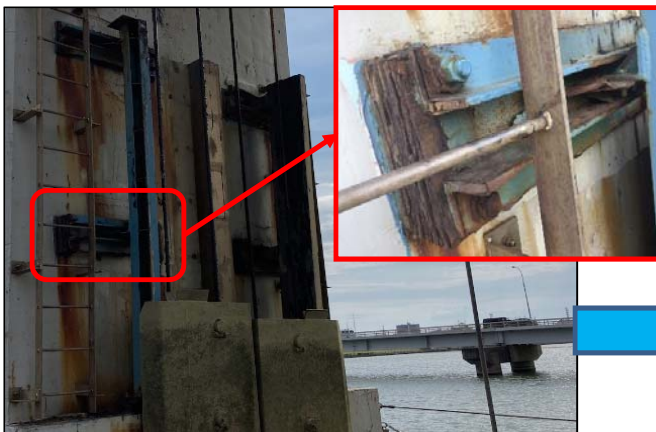
施工前

4. 閘門上流ゲート戸当り金物（軽構造部）

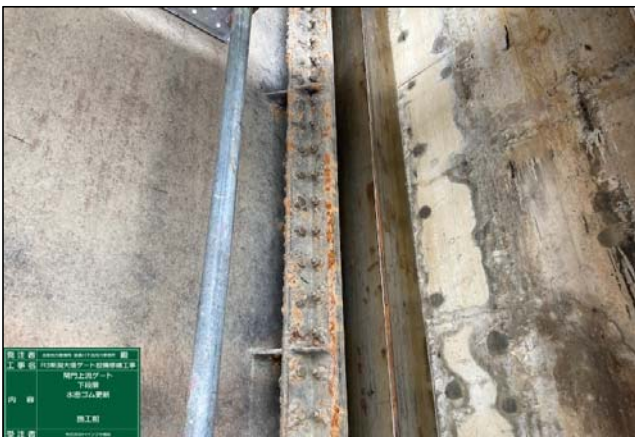
施工前

5. 閘門上流ゲート側部水密部
