(様式—1) 信濃川下流工事施工研究発表会

1	表題(課題)名	工事施工後の発生品状況について	
2	工事(業務)名	R5信濃川下流電気通信施設保守業務	
3	受注者名	双峰通信工業株式会社	
4	工 期	令和 5年 4月 1日 ~ 令和 6年 3月 31日	
5	担当技術者(立場)名	管理技術者	(こばやし よういち) 小林 洋一
6	担当主任監督(調査)員	建設専門官	
7	課題区分名	⑨その他 (発生品)	
8	工事(業務)概要	信濃川下流河川事務所管内に設置されている電気通信設備の点検・保守	
9	【施工における 課題・問題点 等】		
	<ul style="list-style-type: none"> ・テレメータ局舎及び設備更新工事後に、アンテナ等を取外したパンザマストが撤去されずに放置されている。工事施工後の発生品状況を考えられていない。点検対象外の設備は認識なく、管理されていない状況であった。既設のパンザマストは40年を経過しているため、根元を掘り確認した所、大きな亀裂を確認した。 		
10	【実 施 内 容】		
	<ul style="list-style-type: none"> ・旧帝石橋局及び旧尾崎局にて亀裂が確認された。台風の影響を受け倒壊の恐れがあるため、単管等で固定、支線を張り補修を行った。 		
11	【実 施 結 果】		
	<ul style="list-style-type: none"> ・旧帝石橋局パンザマスト 補修後、台風の影響を受けたが、倒壊せずに済んだ。その後、パンザマストを切断し撤去を行った。 ・旧尾崎局パンザマスト 補修後、台風の影響を受けたが、倒壊せずに済んだ。今年度中に撤去を行う予定。 ・倒壊していたら、電線を損傷させ停電を発生させたり、市道に倒れ車輛事故を引き起すなど、大きな損害が発生していたと思われる。 ・既設のパンザマストを運用している箇所もあるため、今後も経過観察及び補修等の計画が必要である。

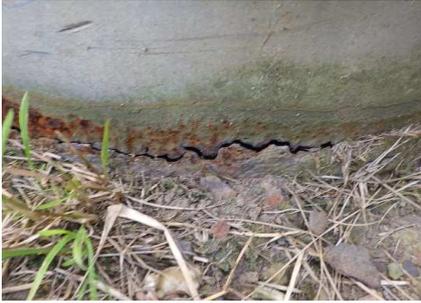
旧帝石橋局パンザマスト

亀裂状況

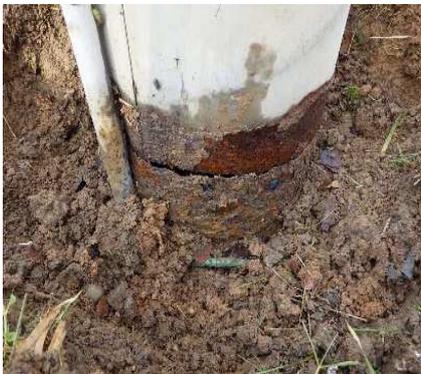
旧尾崎局パンザマスト

亀裂状況
