大河津分水路「令和の大改修」 事業の概要 及び 実施状況について

令和4年2月

国土交通省北陸地方整備局
信濃川河川事務所

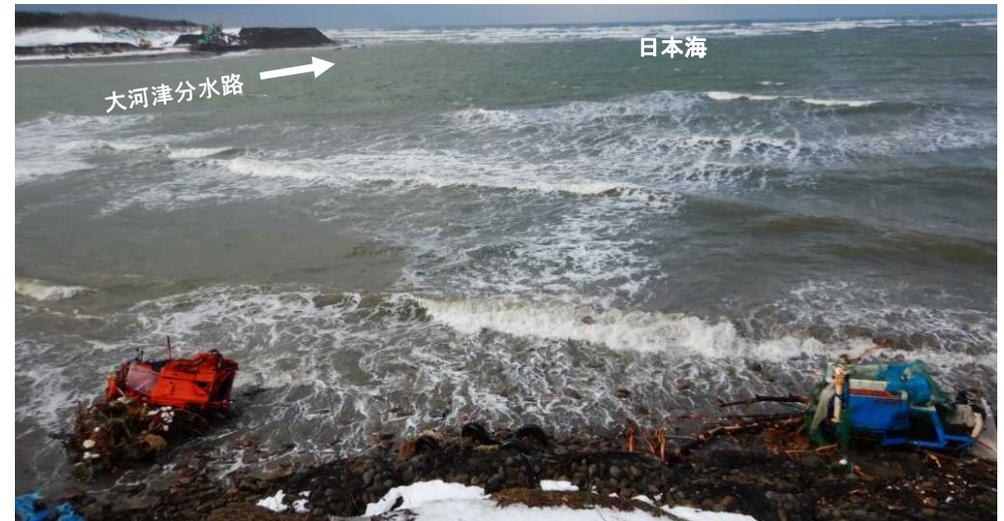
- 大河津分水路河口では例年1～2月にかけて、冬季風浪が発生。
- 現地では作業の安全確保上、鋼殻ケーソンの運搬作業は最大波高1.2mを下回り、かつ最大瞬間風速10m/s未満の場合に作業を中断せず実施が可能となる。また、クレーン作業は最大瞬間風速10m/s未満の場合に作業を中断せず実施が可能となる。
- 令和3年の冬季風浪期間(59日間)で、1日の最大波高1.2mを下回ったのは9日間、1日の最大瞬間風速が10m/s未満となったのは15日間であったが、限られた日数内で作業を実施し、完了したところ。

河口右岸の状況(R3年1月13日撮影)

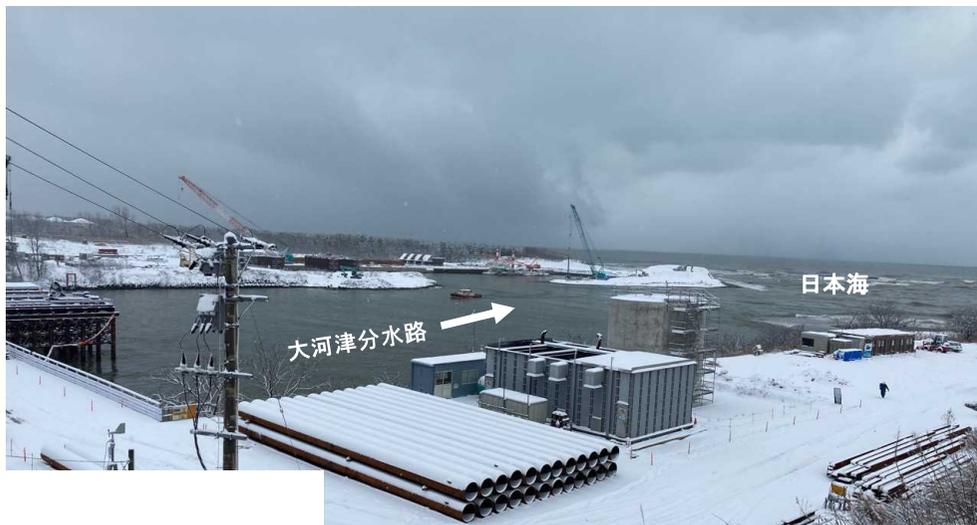
野積橋架替(右岸)の状況(R3年1月8日撮影)

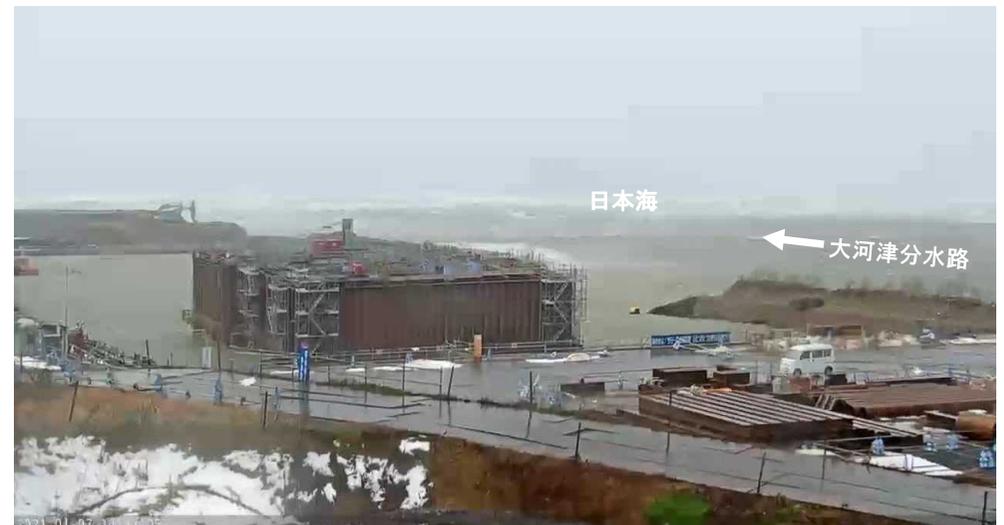
河口左岸泊地の状況(R3年1月7日撮影)

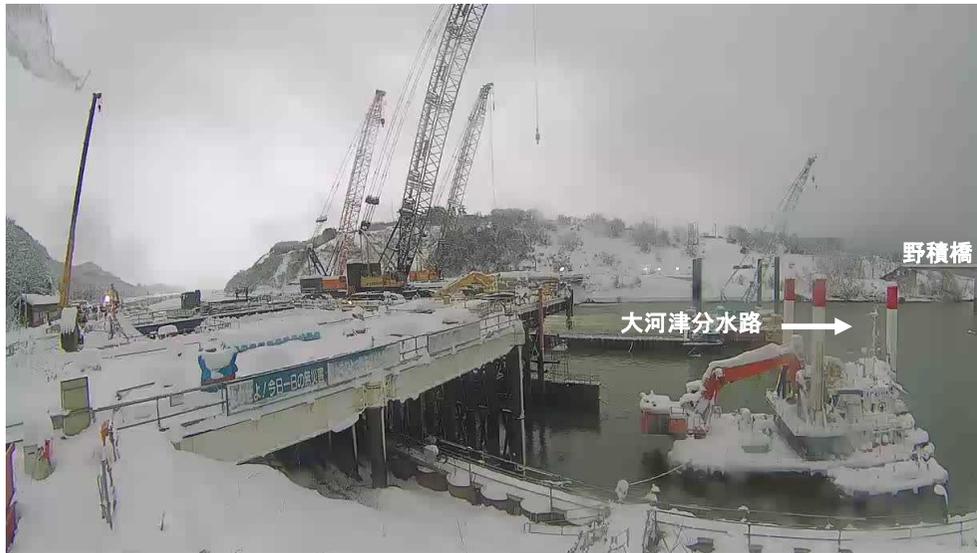
- 令和2年12月～令和3年1月にかけて、例年になく大雪となり、大河津分水路「令和の大改修」工事現場がある長岡市寺泊で令和3年1月11日に最大103cmの積雪を観測。
- 現地では降雪ピーク時に作業中止を余儀なくされたほか、作業再開に先立って除雪作業が必要となった。
- こうした状況下でも第二床固改築、野積橋架替、山地部掘削の各工事現場において工程の回復に向けた取り組みを行ったところ。

新第二床固右岸の状況 (R3年1月8日撮影)

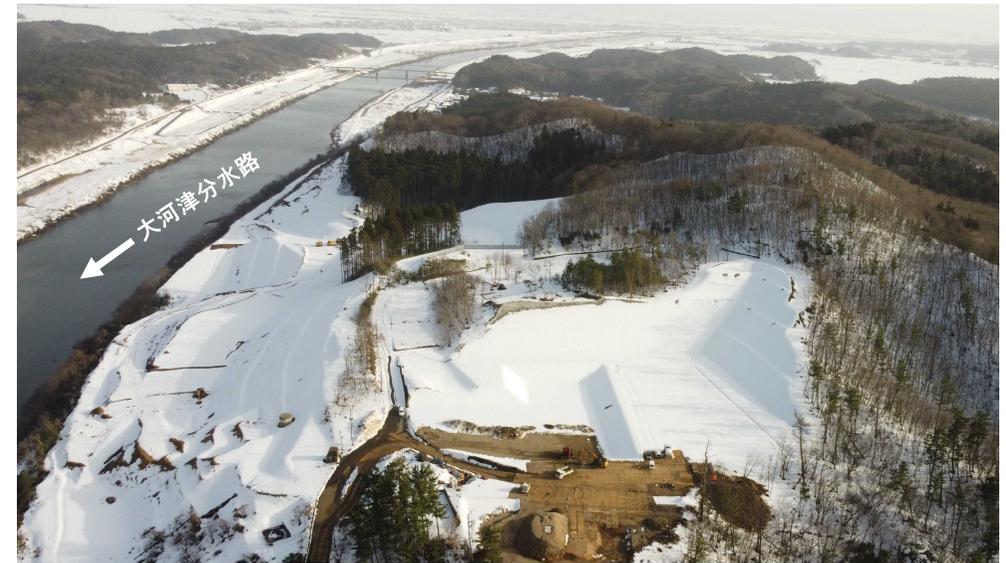
山地部掘削箇所の状況 (R3年1月4日撮影)

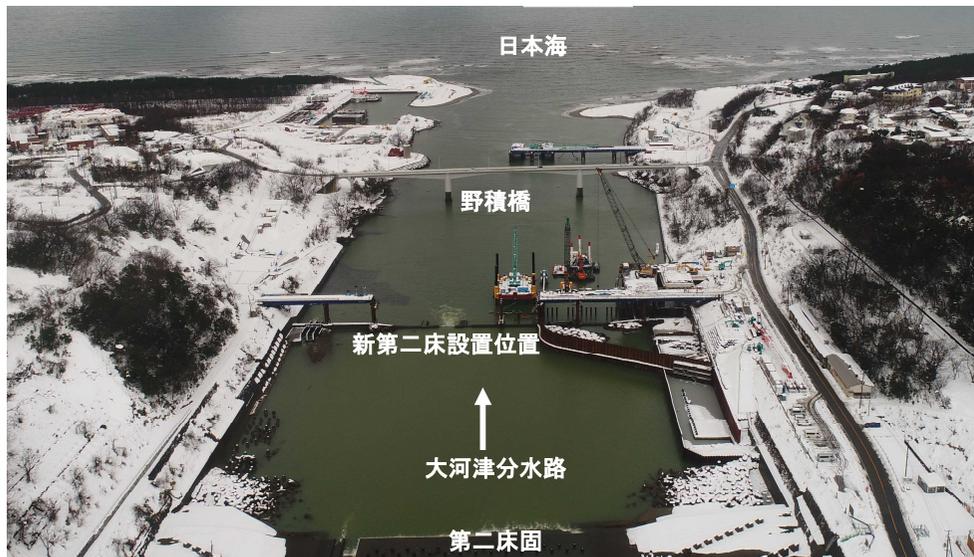
第二床固より下流の状況 (R3年1月6日撮影)

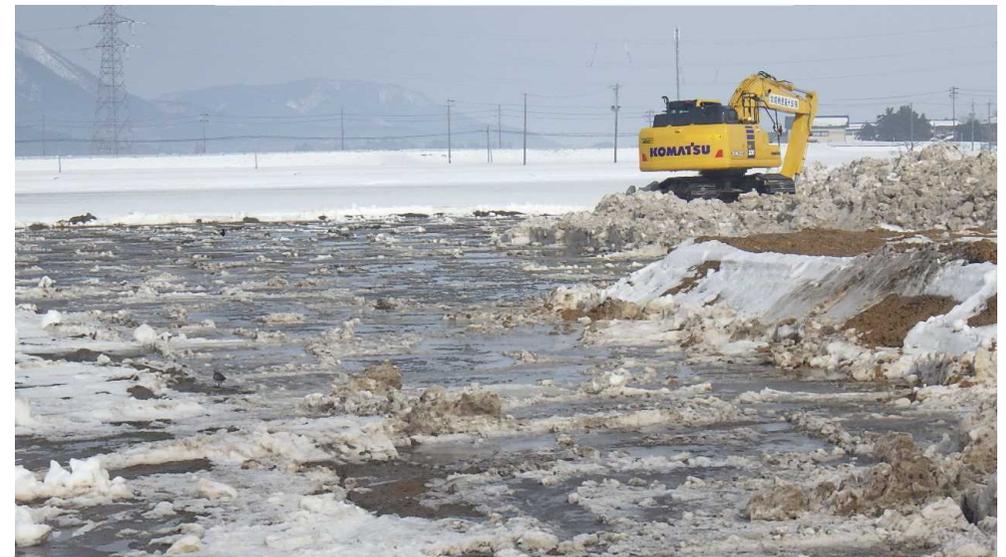
掘削土活用先(分水西部地区 ほ場整備)の除雪作業状況 (R3年1月15日撮影)

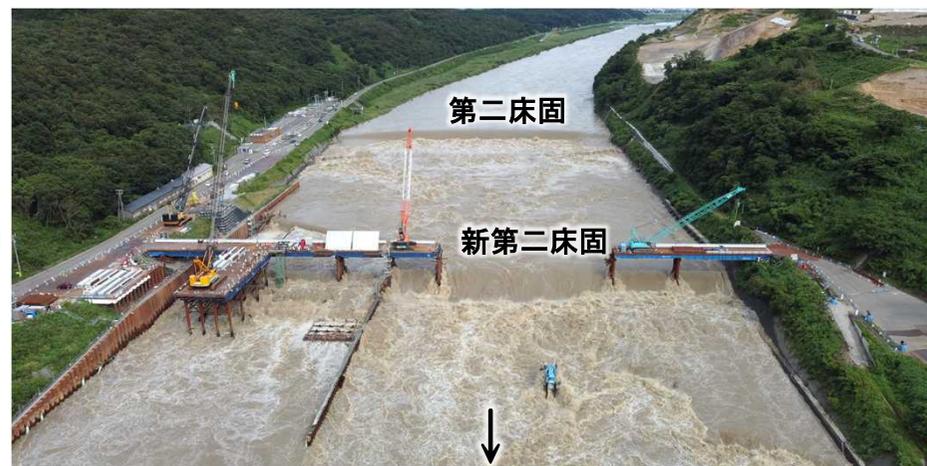
- 令和3年8月13日から15日頃にかけて本州付近に停滞した活発な前線の影響により、長野県の千曲川流域に大雨が発生。千曲川の下流に位置する信濃川において、8月14日から16日にかけて水位が上昇。
- 大河津水位観測所では氾濫注意水位を約12時間、水防団待機水位を約31時間それぞれ超過し、下流の渡部水位観測所においても長時間にわたって水位が高い状態が続いた。
- 大河津分水路「令和の大改修」の第二床固改築、野積橋架替等の各工事現場では、施工機械や資機材の退避、洪水中の作業中止を余儀なくされた。

新第二床固工事現場付近の状況 (下流から上流を望む)

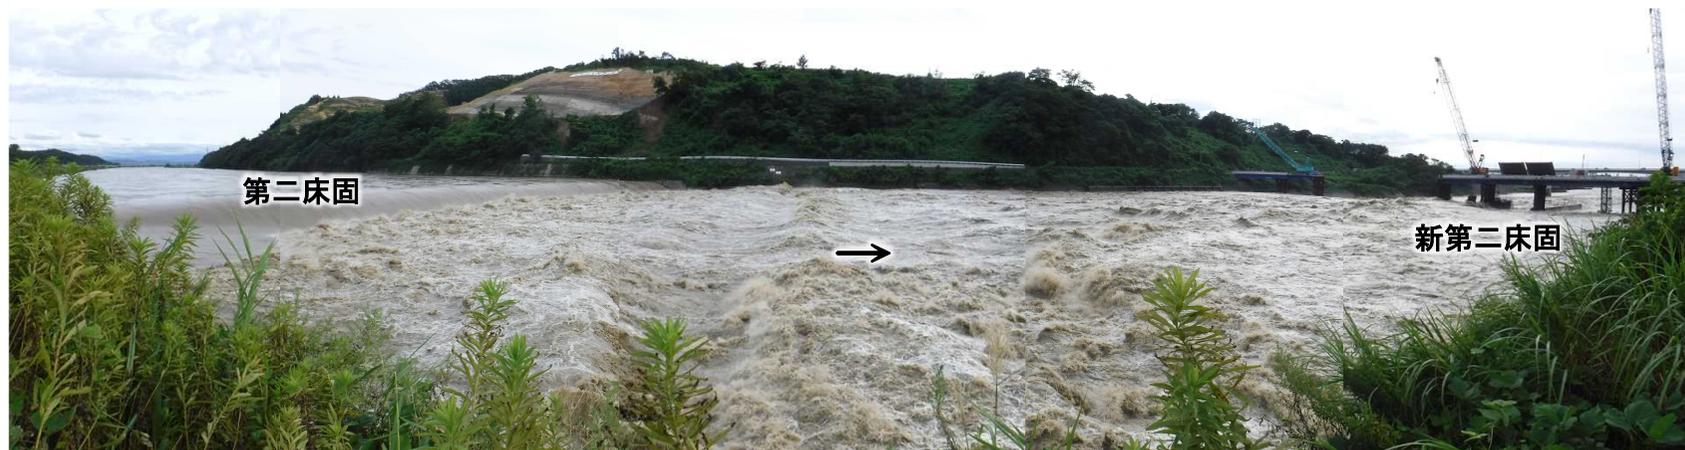
第二床固付近の流下状況 (右岸)

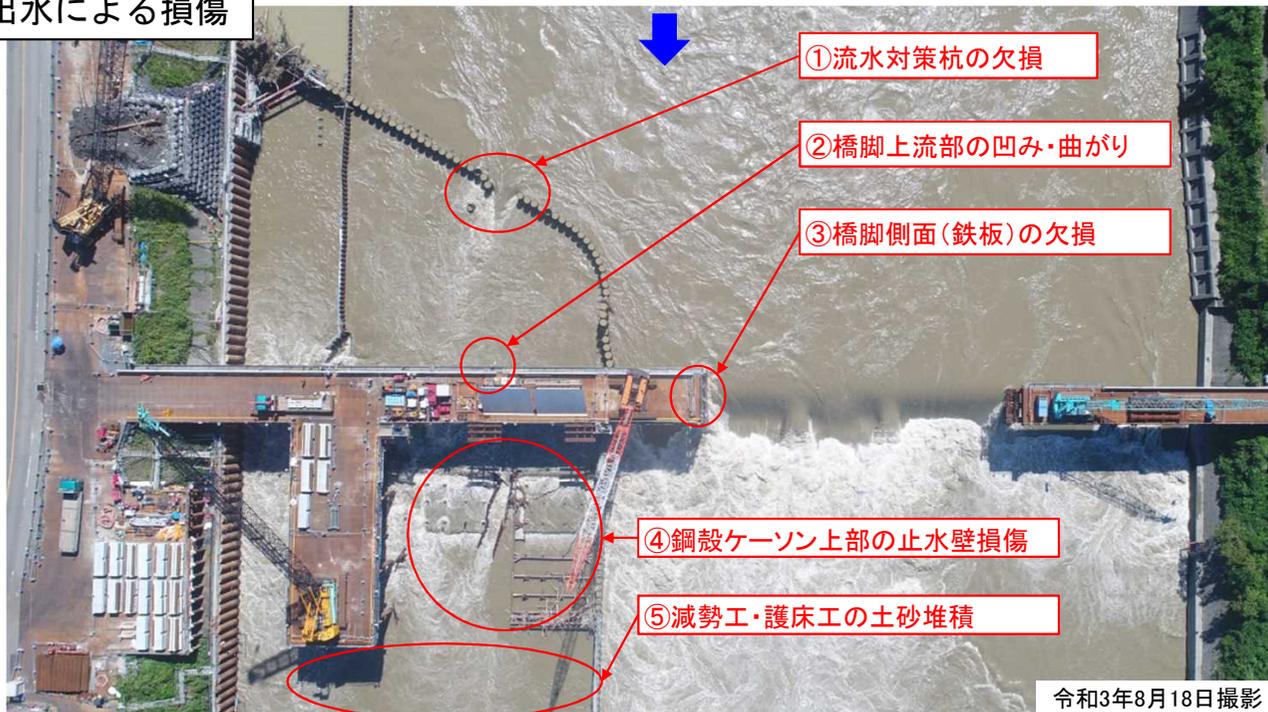
- 新第二床固改築 I 期工事では、この出水により、施工箇所において、①流水対策杭の欠損、②橋脚上流部の凹み・曲がり、③橋脚側面(鉄板)の欠損、④鋼殻ケーソン上部の止水壁損傷、⑤減勢工・護床工の土砂堆積を確認。
- また、大河津分水路河口部では、⑥鋼殻ケーソン航路の埋戻りにより、施工計画や施工時期等の見直しが必要となった。
- なお、今後航路浚渫において、最適な施工計画を検討し、コスト縮減を図る予定。

①流水対策杭の欠損

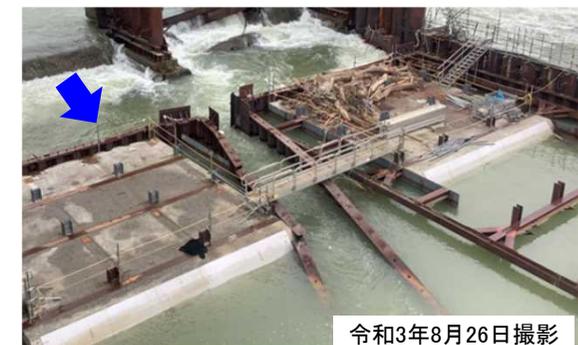
④鋼殻ケーソン上部の止水壁損傷
