平成16年 10・23新潟県中越地震

# 地震発生から復旧まで

～信濃川河川事務所の対応～

国土交通省 北陸地方整備局 信濃川河川事務所

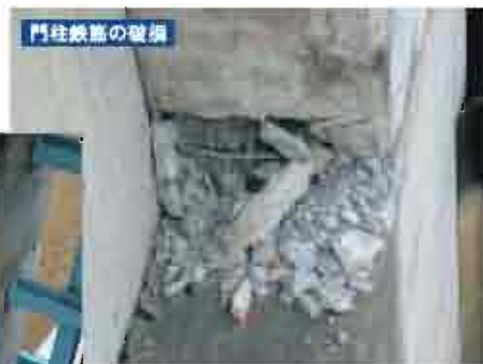
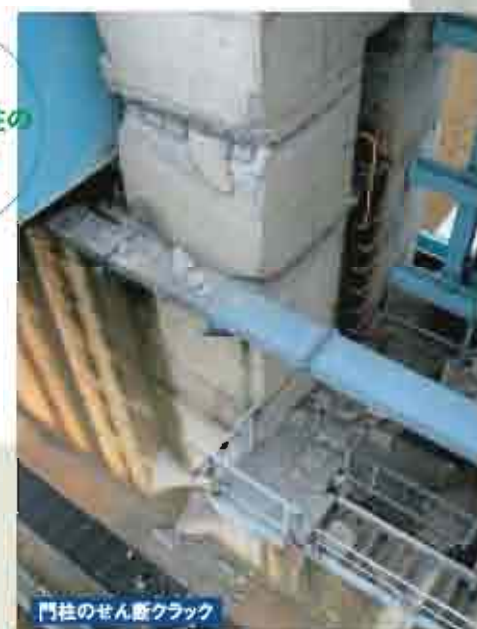
妙見堰の門柱の被害状況

数カ所で起こっている。また、これまでの地震では大きな被害が確認されていなかった堰にも被害が発生している。長岡市妙見堰では、堰の門柱などに亀裂の発生や、コンクリートが破損して鉄筋が露出するなどし、No.1ゲートが一時操作不能となった。堤防の被災については、液状化によると考えられる沈下・亀裂が発生している箇所もあるため、さらに詳細な調査を要する箇所もある。

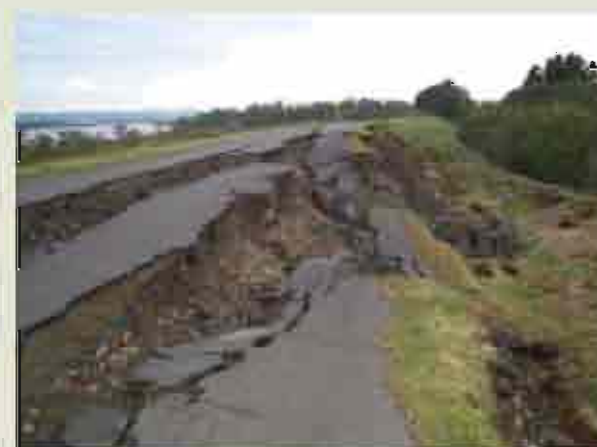
今回の中越地震では、堤防の縦断方向に亀裂が入った被害が圧倒的に多く、アスファルトの舗装面も大きく地割れしている。中には、亀裂の両側で大きな段差がついた箇所もあった。堤防法面が崩壊した箇所も、長岡市三俣野で天端幅七メートルのうち四メートル、長さ二五〇メートルが崩壊したのをはじめ、

長岡市三俣野地先 大規模崩壊

は十月二十四日から、崩壊した部分の土砂を取り除き、再び盛土しながら元に戻した後、雨が浸透しないようシート張りを実施した。この工事で大変だったのは、埋設してあった光ケーブルがハンドホールとともに崩壊していたこと。幸いケーブルは切断されていなかったため、重機土工の他に作業員を緊急に集め、光ケーブルを一度法肩付近まで上げて土工を進め、土工が法肩付近まで進んできたところで再度光ケーブルを埋設した。この緊急復旧工事は、河川増水による二次災害を防ぐため、二日間という短時間で仕上げ、十月二十五日二十四時に完了した。

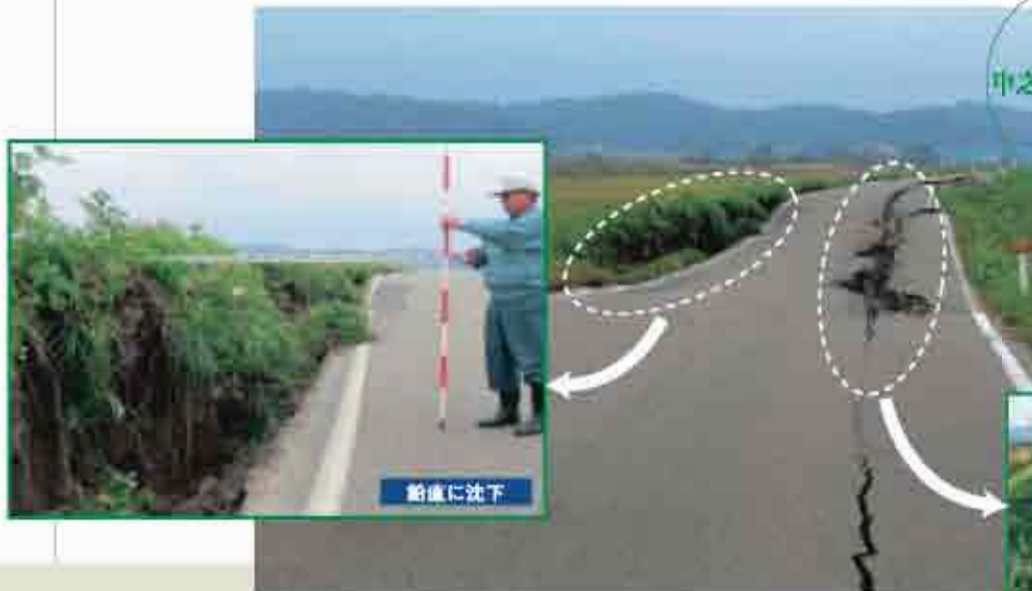
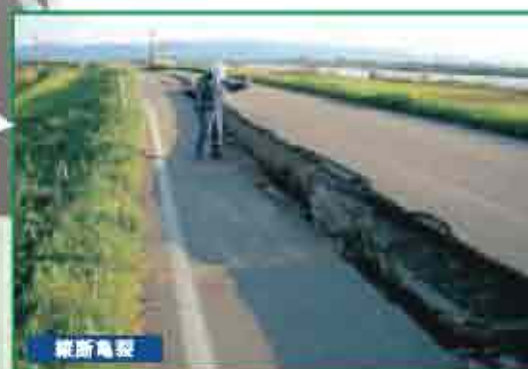
中之島町長呂地先

縦断亀裂

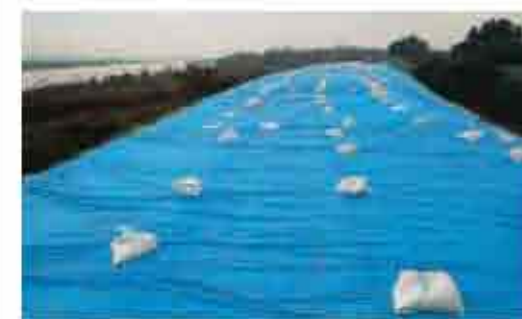
10月25日 復旧完了

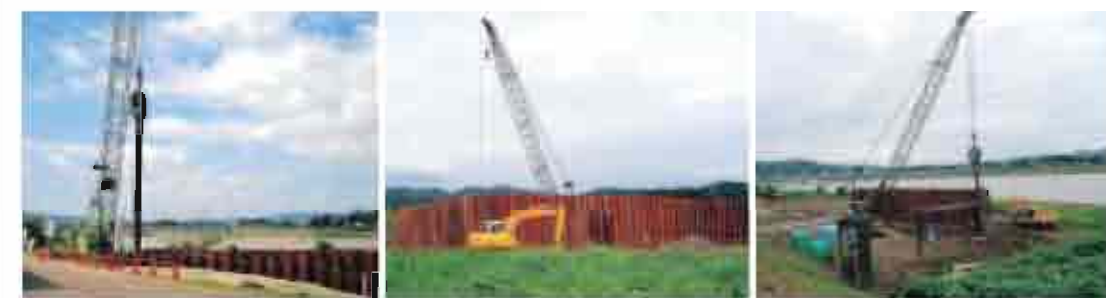
仮締め切り鋼矢板打ち込み

本復旧工事は緊急復旧箇所の天端舗装及び法面復旧の他に、被害を受けた護岸について、川表前面の仮締め切りを行い、護岸を取り除いた後、再度コンクリートブロックによる護岸復旧を実施する。

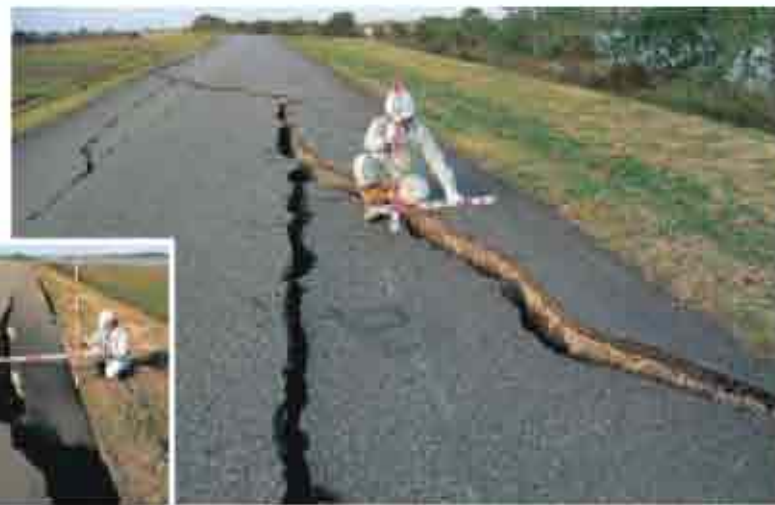
11月2日 釜ヶ島 応急復旧完了

応急復旧作業は、亀裂の発生箇所にシート張りを実施し、十月一日に完了した。

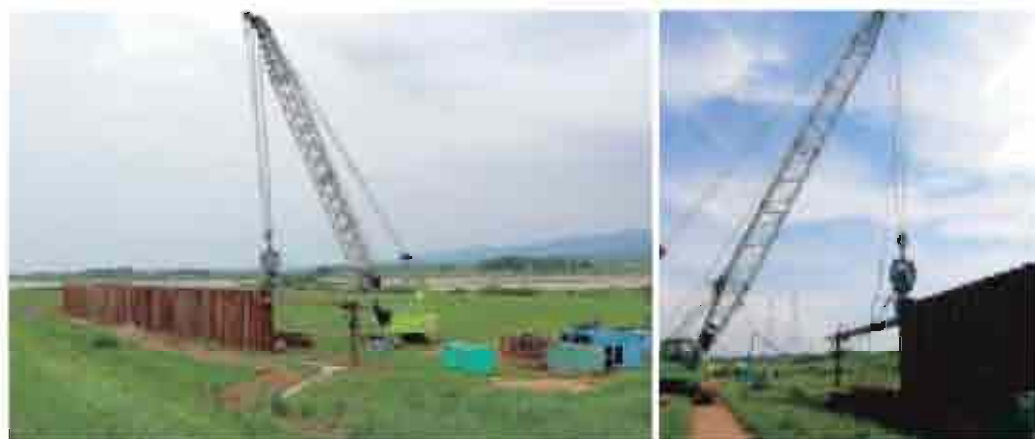
仮締め切り鋼矢板打ち込み

本復旧工事は、川表のH.W.Lより下に亀裂が発生している場合は、川表前面の仮締め切りを行い、一旦亀裂が入った部分の土砂を取り除き、再度、盛土により元に戻してから法面保護に接続ブロック張+遮水シート張で護岸を施工。H.W.Lより上に発生した亀裂、川裏の亀裂は切り返しのみを行う。

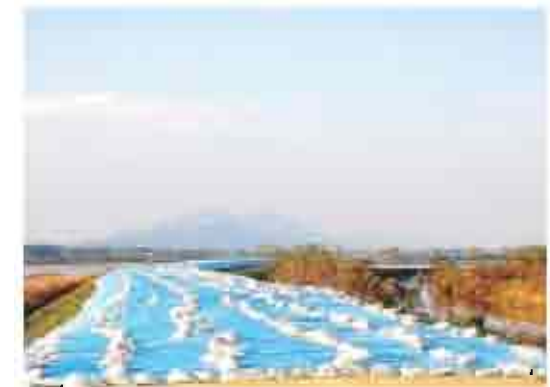
十月二十四日六時五十五分、長岡出張所から河川巡視を開始。九時四十五分、旧中之島町中条の信濃川右岸で、延長約二五〇メートルにわたる堤防天端に多数の縦断亀裂を発見。このうち一八〇メートルほどの区間で、深さ二〇〜八〇センチほどの亀裂や川表側法肩の沈下（最大で約六十五センチ）が生じるとともに、川表側のコンクリートブロック護岸がはらみ出して折れ曲がりが発生していた。また、ブロックの開口部では噴砂跡が見られた。

11月6日 緊急復旧完了

**緊急復旧工事**は、十月二十四日十四時三十分開始し、十一月六日に完了。縦断亀裂が入った部分まで土砂を一度取り除き、再度、盛土を行った。ブロックが折れ曲がった部分についてはブルシート及び大型土のうにより応急処置を行った。工事区間が長く一方通行であったことから掘削した土砂を仮置きする場所が近くになく、土砂の移動のやりくりをすること、不足分の土砂の搬入経路の確保が、この工事で苦労した点である。資材はなんとか確保できたが、二十四時間体制で工事を行わなければならなかったことから、作業員の手配にも苦労した。

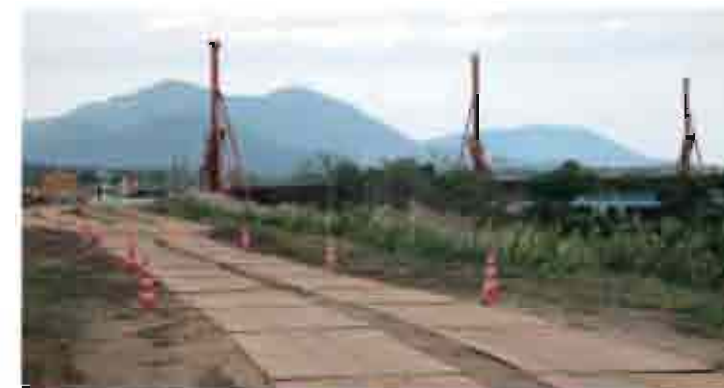
軟弱地盤の改良

**本復旧工事**は、川表前面の仮締切を行ってから堤体を撤去し、基礎地盤の改良を実施。深い液状化層であったことから、軟弱な地盤に振動や圧搾空気などを用いて砂を圧入し、締め固めた大径の砂杭を造成するSCP（サンドコンパクションパイル）工法を採用し、軟弱地盤の改良を行う。その後、再度築堤、盛土、法面保護のための連節ブロック張十遮水シート張を行い、仮締切を撤去して完成する。

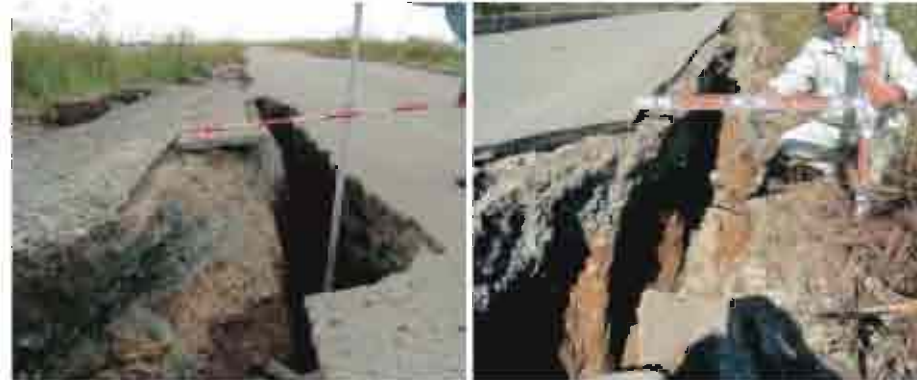
十月二十四日六時五十五分、長岡出張所から河川巡視を開始。八時四十分、与板町東与板の信濃川左岸で、さらに十時三十分には、中之島町長呂の信濃川右岸で、堤防の亀裂や陥没等を見出し、一部大きく堤防が沈下（本与板約一メートル十二センチ、長呂約一メートル十一センチ）しているところもあった。また、比較的広範囲で液状化による噴砂も見られた。

本与板 被災状況

本与板の**応急復旧作業**は、十月二十六日より堤防の亀裂を砂埋めする作業に取りかかり、二十八日に完了。長呂の緊急復旧作業は、十月二十六日に開始し十一月三日に完了した。縦断亀裂が入った箇所まで土砂を取り除き、再度盛土を行った。長呂の応急復旧作業は、十月二十六日に開始し十一月三日に完了した。縦断亀裂が入った箇所まで土砂を取り除き、再度盛土を行った。ブルシートなどの資材の手配はなんとか付いたが、重機オペレータの確保が難しかった。

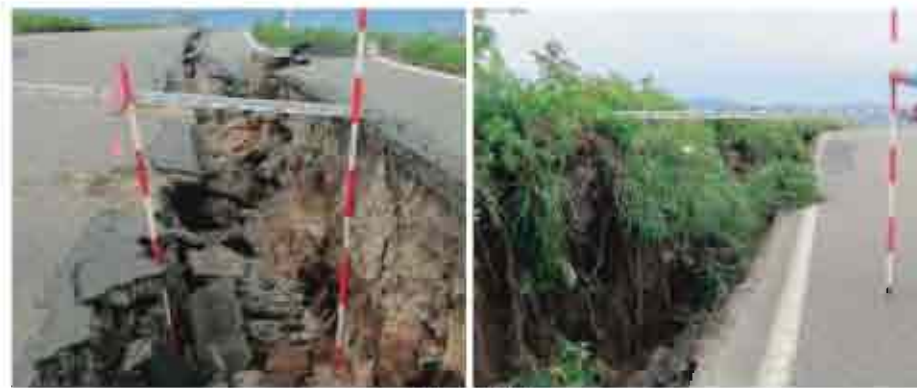
長呂 被災状況

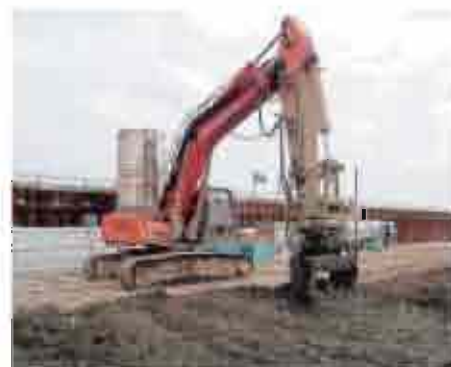
浅層地盤の改良（与板町本与板地先）

**本復旧工事**は、川表前面の仮締切を行ってから堤体を撤去し、基礎地盤の改良を実施。液状化層が浅く、浅層地盤改良工法（パワーブレンダー工法）を採用する。その後、再度築堤盛土、連節ブロック張十遮水シート張を行い、仮締切撤去を行って完成する。

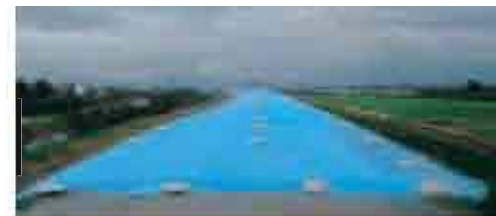
11月3日 長呂 緊急復旧完了

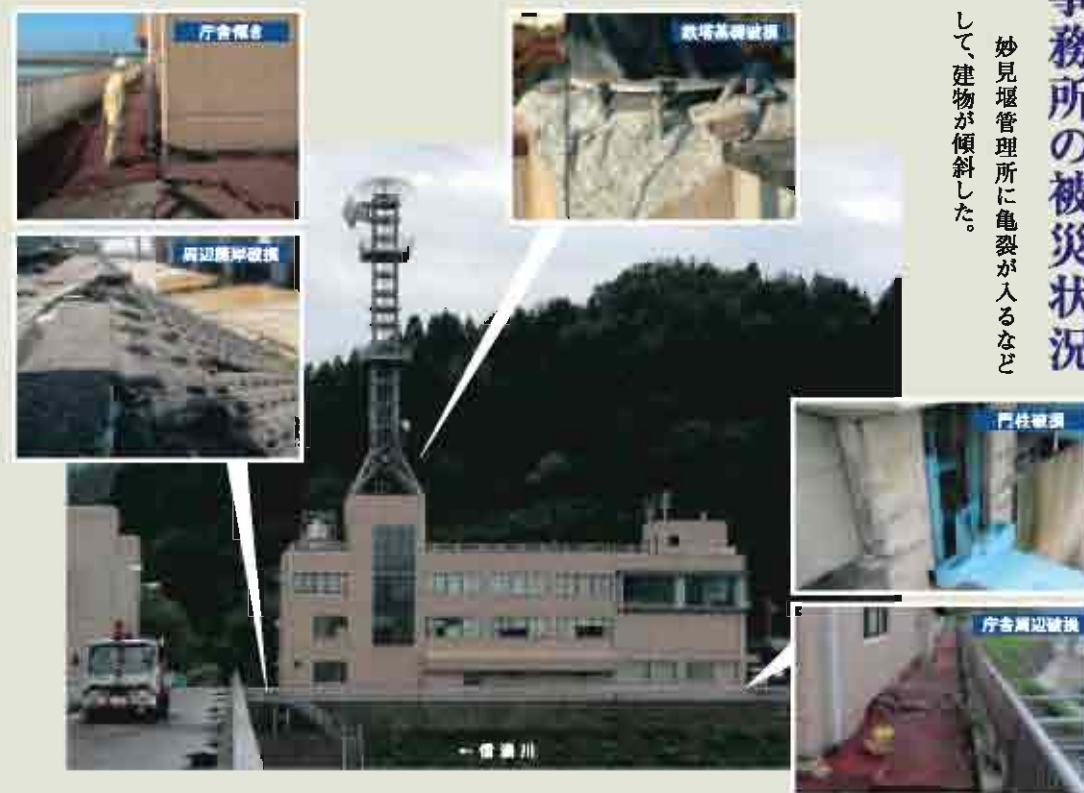
妙見堰管理所に亀裂が入るなどして、建物が傾斜した。

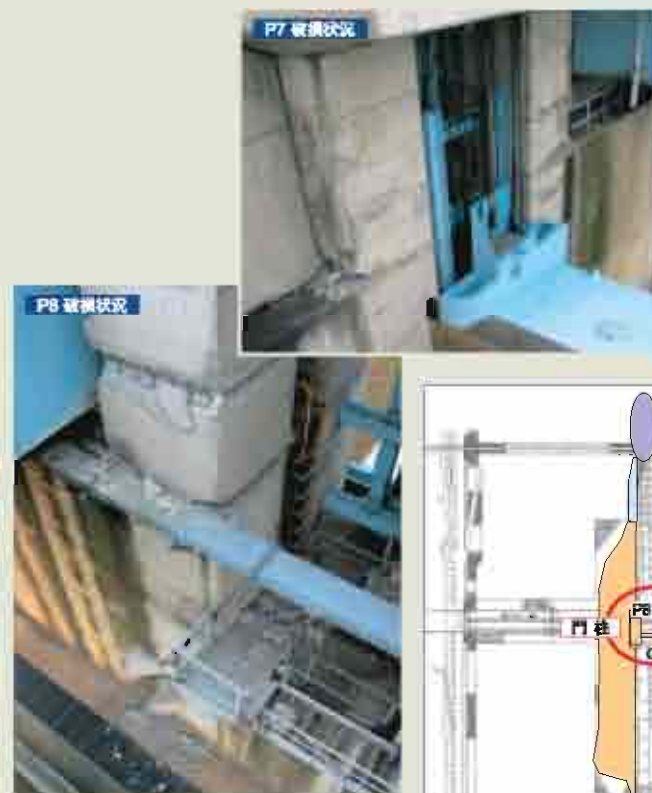
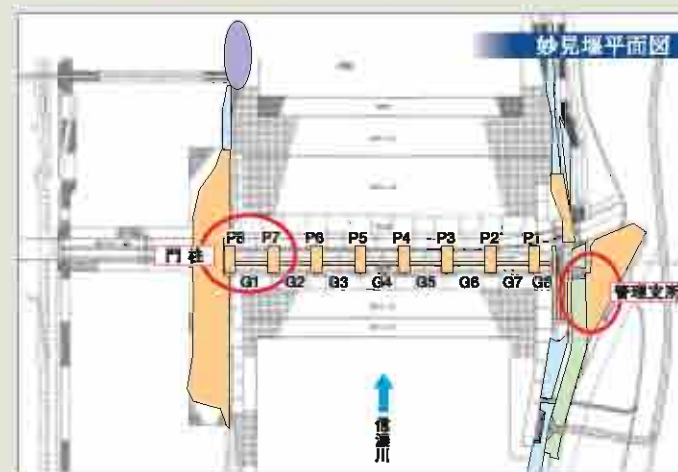
妙見堰には主ゲートが七門と、調節ゲートが門あり、この八門で流量調節を行っているが、地震によって門柱の一部が損傷、コンクリートが剥がれ、鉄筋が露出した。また、No.1ゲートが一時、操作盤が地震によって倒れたため、遠隔操作不能になるなどした。

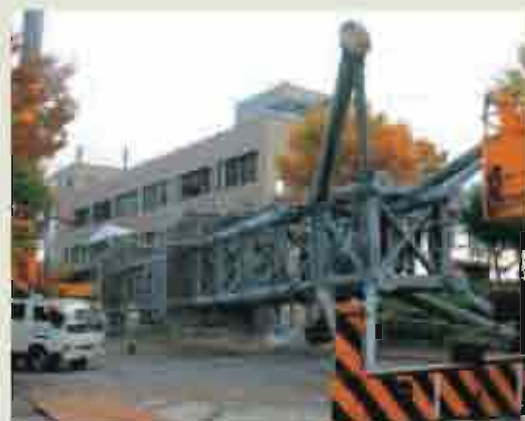
地震によって妙見堰管理所の屋上に設置された通信鉄塔が大きく傾斜。点検を行ったところ、鉄塔基礎部分のアンカーボルトの大半が切断し、またコンクリート基礎の一部も損傷。その後の度重なる余震の影響から、鉄塔本体が倒壊する恐れが生じたため、近隣の住民に自主避難していただき、倒壊の危険に対する仮補強対策を行った。その後六五〇トンという大型クレーンの手配に時間がかかったが、鉄塔は十一月一日には撤去した。

吊り下ろした鉄塔

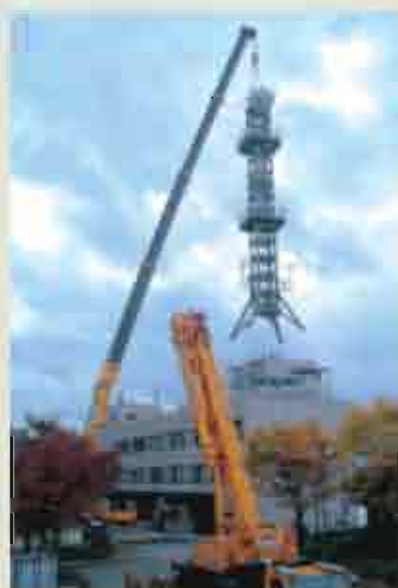
鉄塔吊り上げ状況

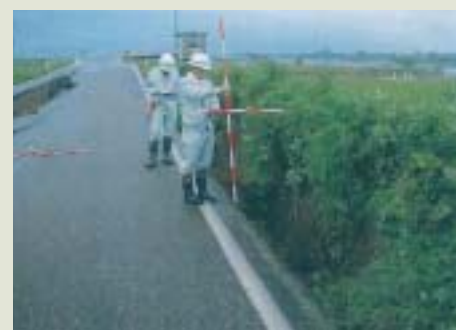
液状化による亀裂や沈下（中之島町長呂地先）

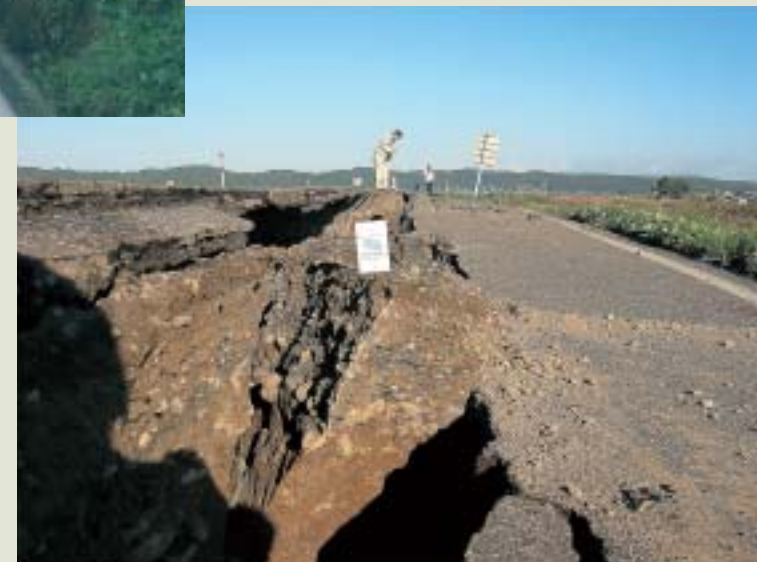
液状化により堤体の亀裂、沈下、法すべりが発生（中之島町長呂地先）

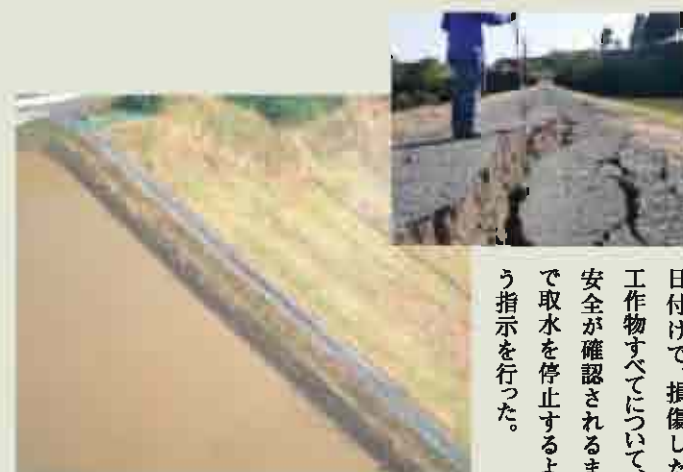
山本調整池天端の被災状況

東日本旅客鉄道(株)の信濃川三発電所では、中越地震により、発電所施設及び三調整池(浅河原調整池、山本調整池、山本第二調整池)を中心とした工物が損傷。そのため、信濃川河川事務所では、平成十六年十月二十九日付けで、損傷した工物等について、安全が確認されるまで取水を停止するよう指示を行った。
