国土交通省
信濃川河川事務所

信濃川河川事務所
記者発表資料

平成19年7月16日発生地震状況について（第6報）

表-1 堤防等の被災状況（23時00分現在）

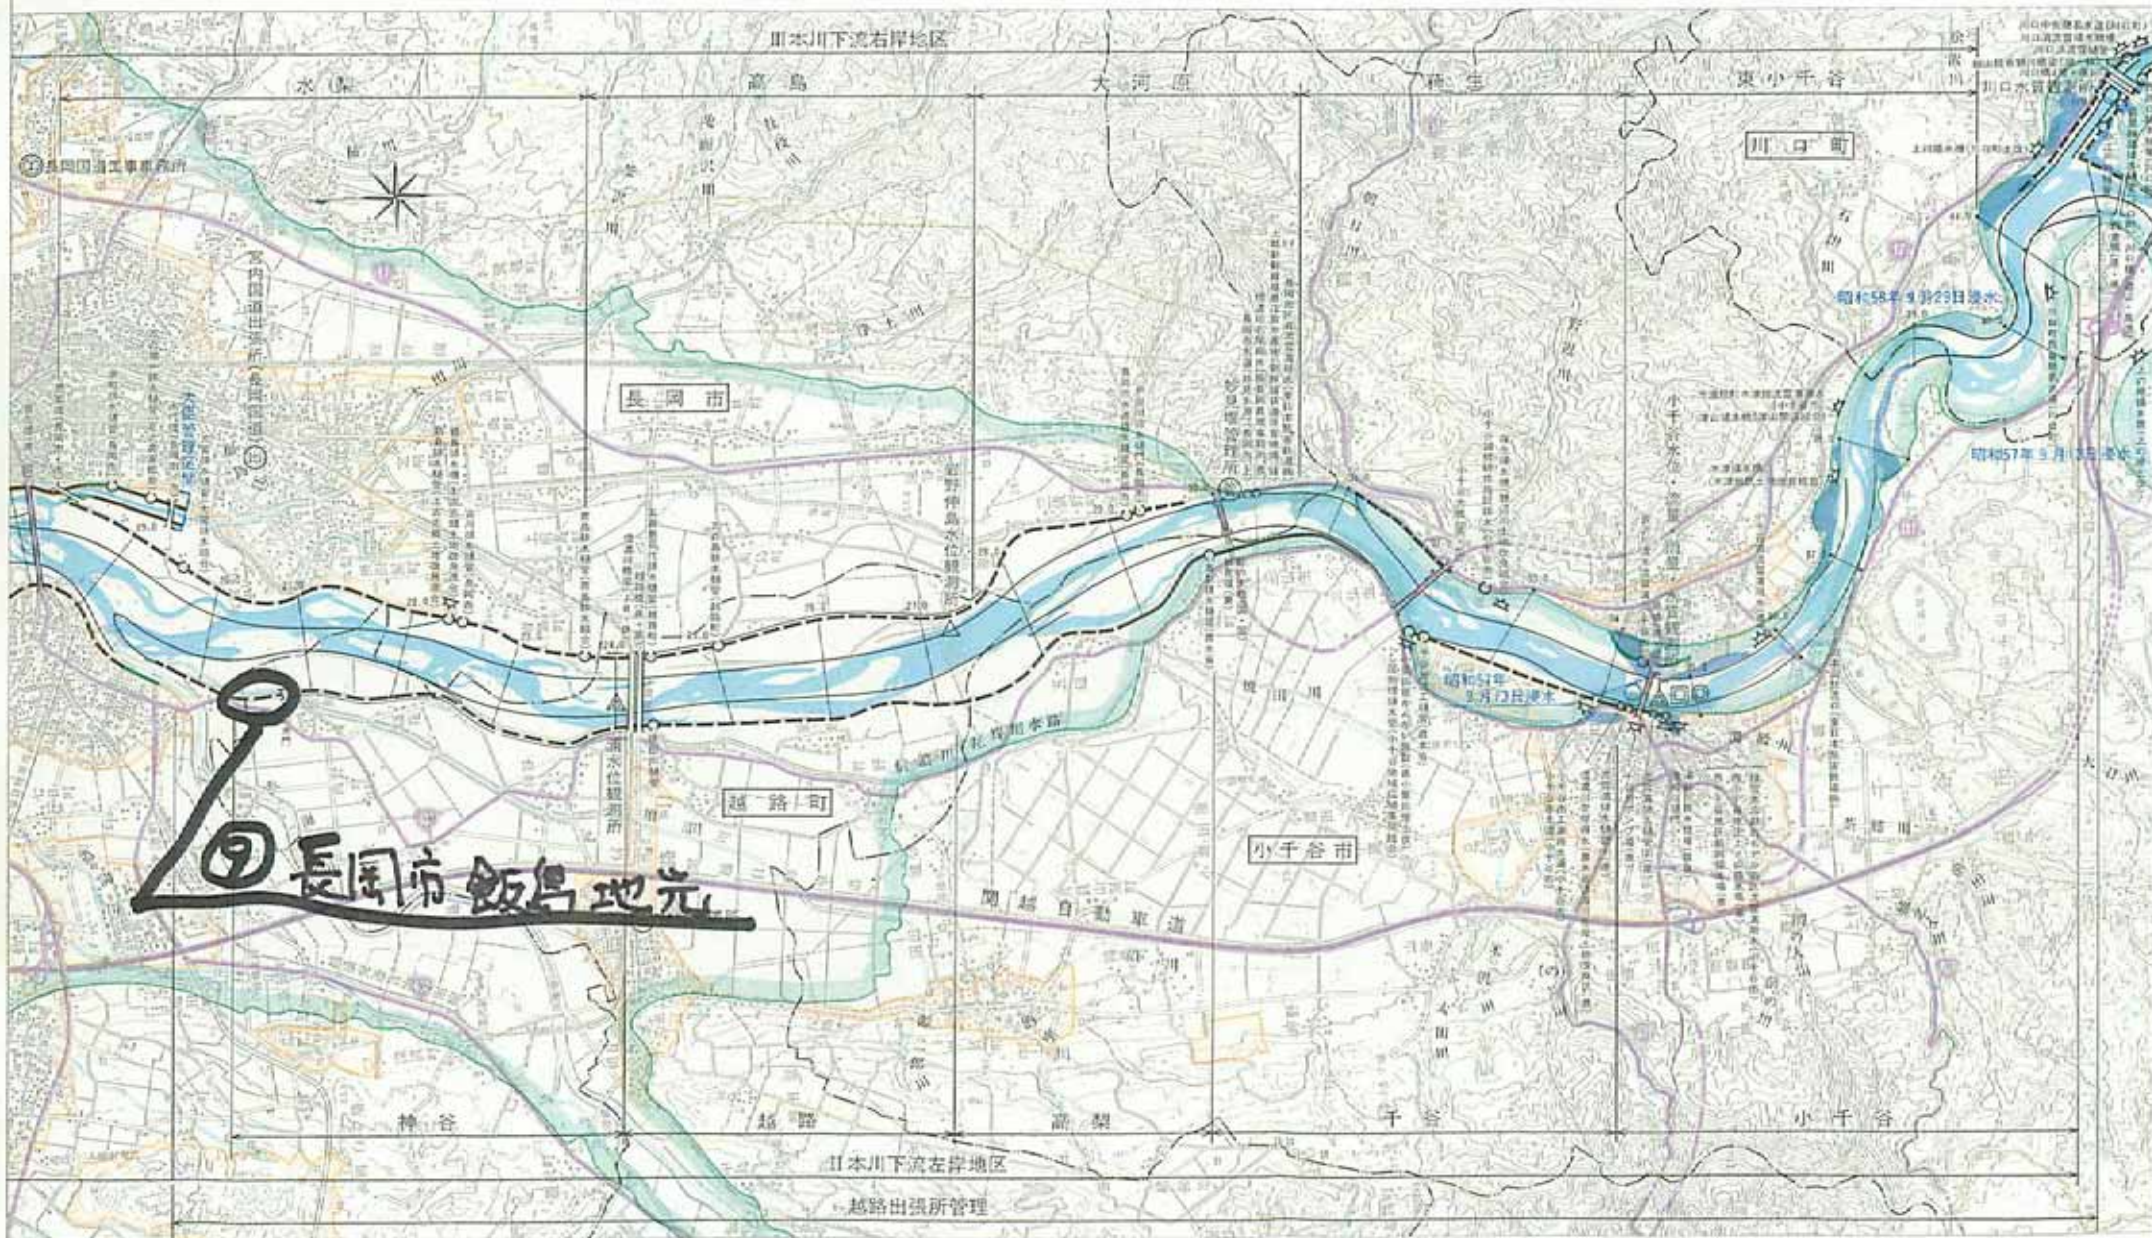
⑨ 長岡市 飯島地区

⑨	^{いいじま} 長岡市飯島地先 (信濃川旧越路町側)	堤防上面の亀裂 (幅 2 cm、深さ 10 cm 程度、延長 50 m) 【復旧済み】
⑩	燕市野中才地先 (大河津分水路燕市側)	堤防上面亀裂 (舗装部 20 m、未舗装部分 40 m)
⑪	燕市野中才地先 (大河津分水路燕市側)	堤防上面亀裂 (幅 3 cm、深さ 40cm 以上、延長 50 m)
⑫	燕市野中才地先 (大河津分水路燕市側)	堤防上面亀裂 (幅 8 cm、深さ 50cm、延長 60 m)
⑬	燕市野中才地先 (大河津分水路燕市側)	堤防上面亀裂 (幅 2.5 cm、深さ不明、延長 30 m)
⑭	燕市渡部地先 (大河津分水路燕市側)	渡部橋左岸取付部 (段差 2 cm)
⑯	長岡市新長地先 (大河津分水路長岡市側)	堤防上面亀裂 (幅 1.5 cm、深さ不明、延長 50 m)
⑰	燕市五千石地先 (大河津分水路燕市側)	高水敷内亀裂
⑱	長岡市町軽井地先 (信濃川旧寺泊町側)	堤防の居住地側道路の亀裂 (幅 5 ~ 10 cm、深さ不明、延長 30 m)
⑳	長岡市町軽井地先 (信濃川旧寺泊町側)	L型側溝亀裂 (延長 100 m)
