老朽化が著しい大河津可動堰の4つの問題点

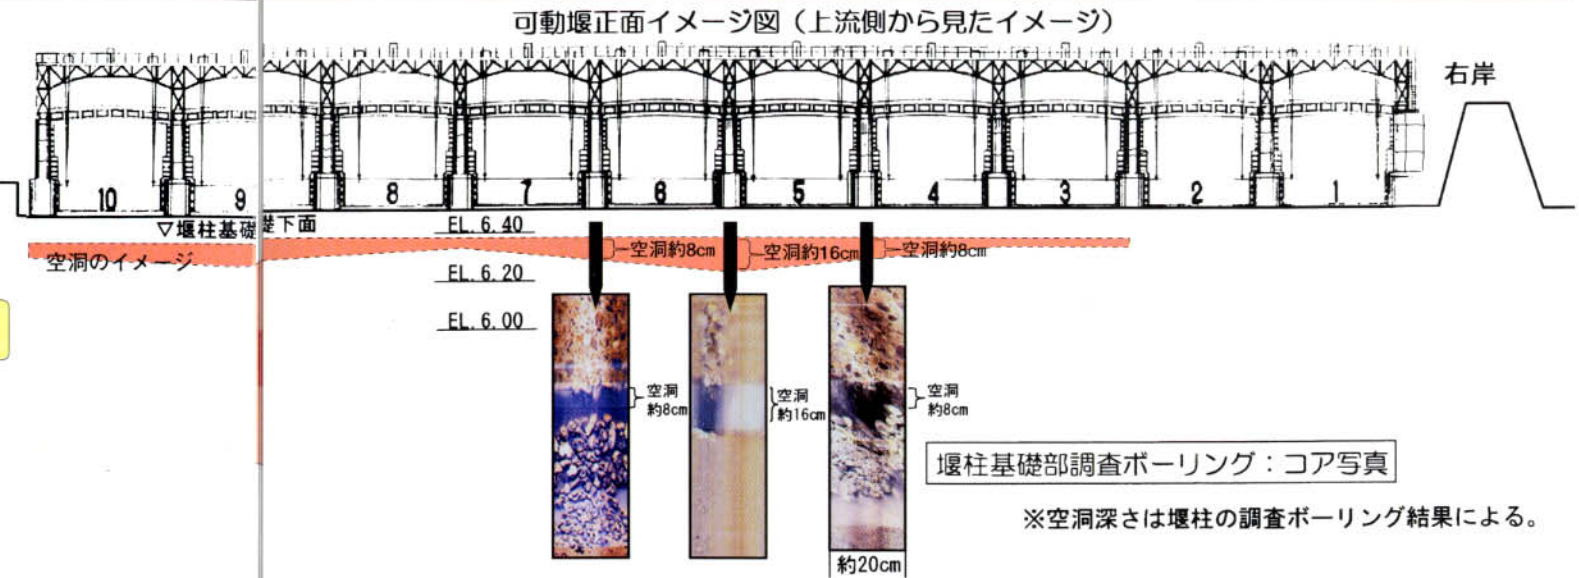
1. 連続した空洞が発生し、堰の安定性が低下

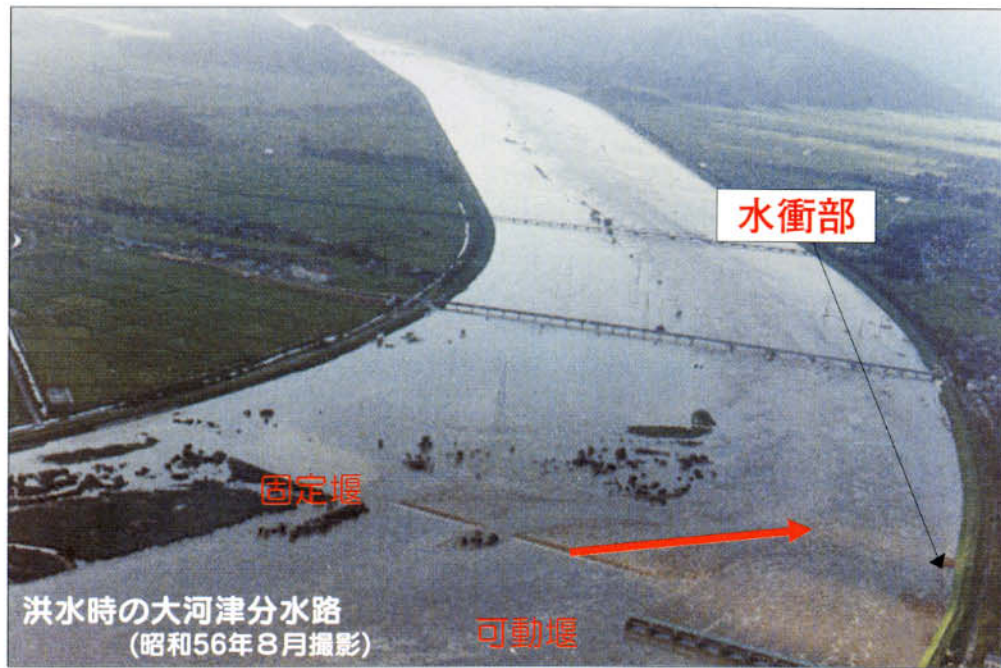
2. 洪水時には右岸堤防に水当りが集中

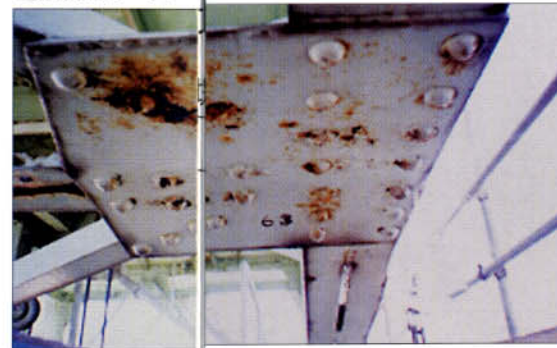
① 腐食している架台

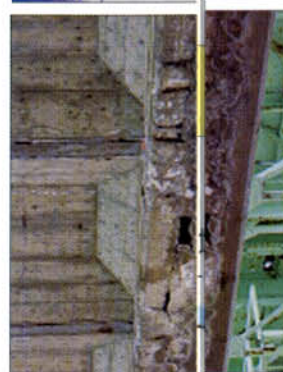
② クラックが発生し、鉄筋が露出している管理橋

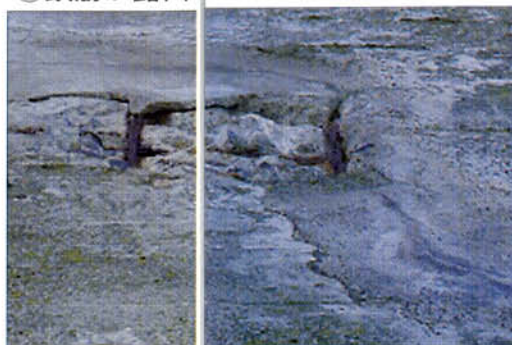
③ 鉄筋が露出している堰柱

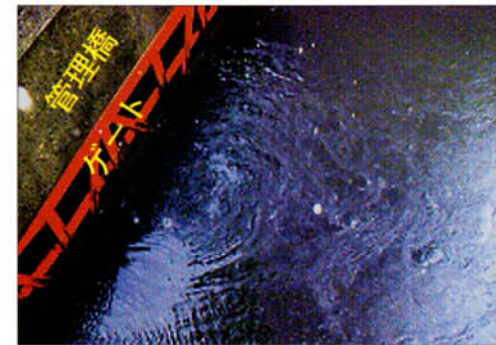
④ ゲート全閉でも漏水が発生

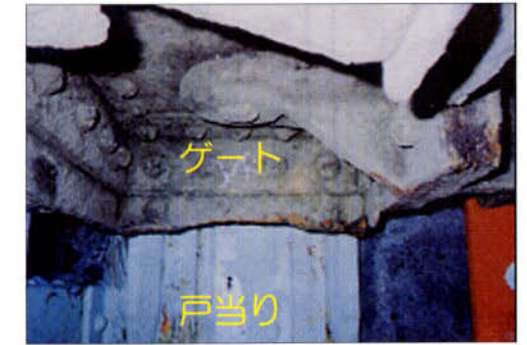
⑤ 摩耗しているゲート底部

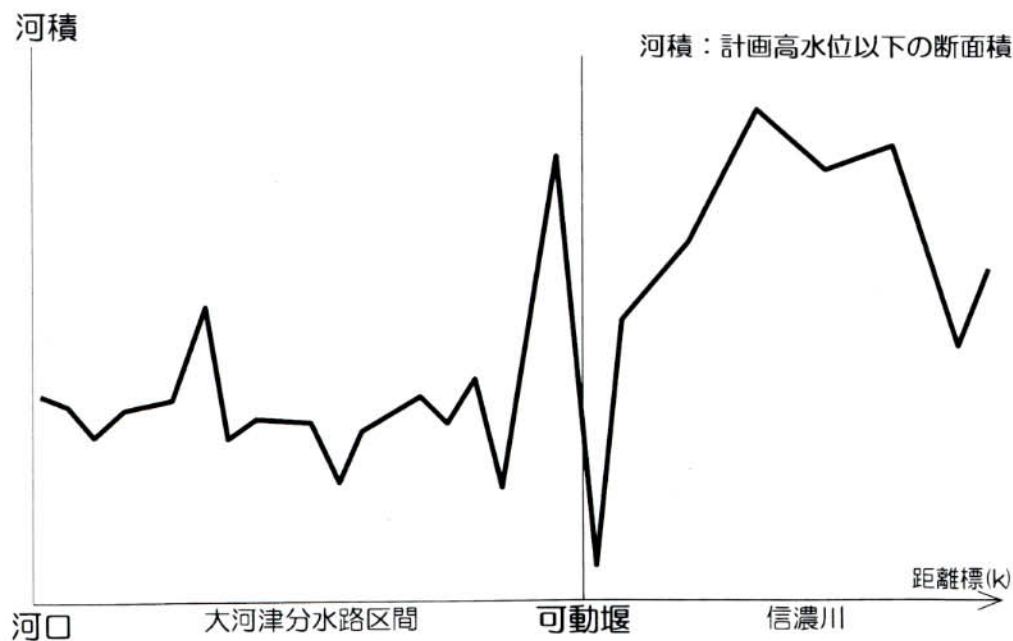
3. 可動堰地点の流下断面が最も小さい
