完了

新潟県南魚沼市

# 堤防強化（今町地区）の進捗状況

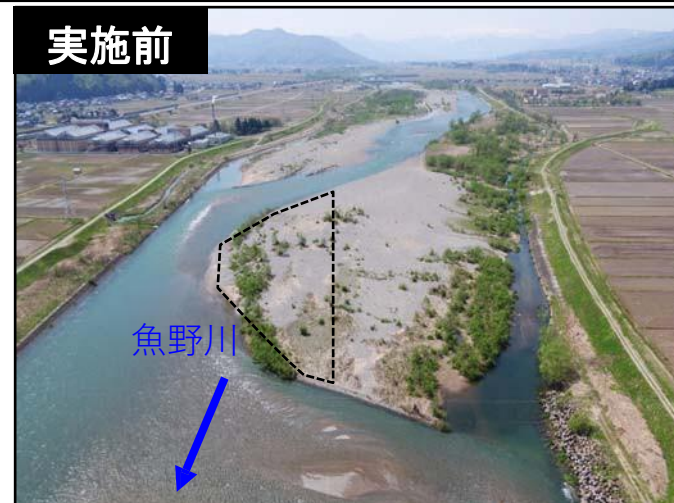
実施前

砂州が発達し固定化の傾向あり。  
河岸に局所的水衝部が発生

河床低下・平均最大流量減少により中州が拡大化傾向  
⇒みお筋の深掘れを助長している

水衝部の固定化

- ・河岸（左岸側）へ流れが偏流  
⇒水衝部で根固工被災  
⇒堤防侵食による  
破堤リスク増大
- ・砂州の拡大化  
⇒流下能力低下が懸念  
⇒みお筋の深掘れを助長

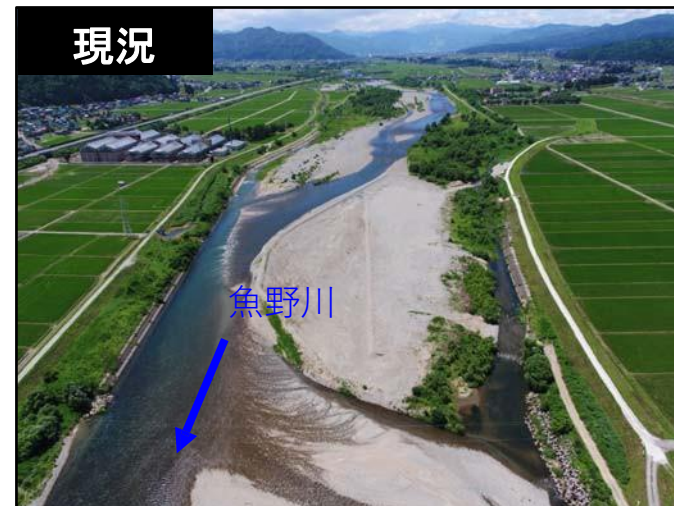
現況

砂州の固定化を解消し、河岸での水衝緩和

洪水時に砂州が移動（侵食）  
⇒みお筋の深掘れが緩和  
⇒砂州侵食による土砂供給等

河道整正で

主流の切換（制御）  
再度災害防止

- ・流れを分散し一方の河岸に  
集中させない（水衝部の解消）
- ・樹林化の抑制
