# 河道掘削（今町地区）の進捗状況

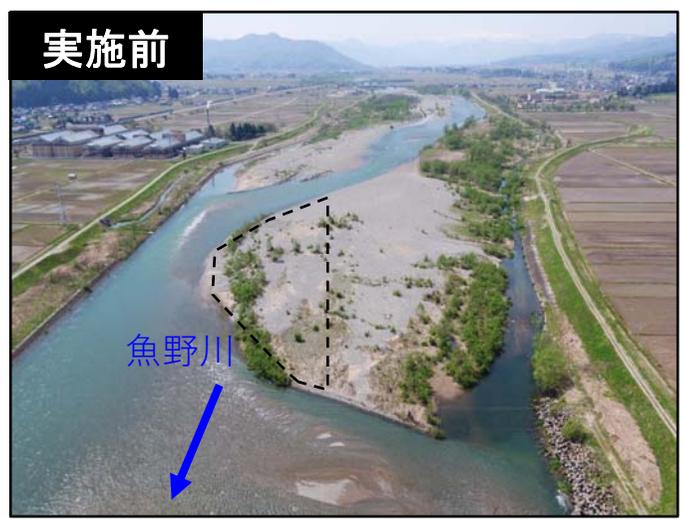
**掘削前**

砂州が発達し固定化の傾向あり。河岸に局所的水衝部が発生

流れが偏流部分に集中

砂州の拡大

水衝部

河床低下・平均最大流量減少により中州が拡大化傾向  
⇒みお筋の深掘れを助長している

水衝部の固定化

- ・河岸（左岸側）へ流れが偏流  
⇒水衝部で根固工被災  
⇒堤防侵食による破堤リスク増大
- ・砂州の拡大化  
⇒流下能力低下が懸念  
⇒みお筋の深掘れを助長

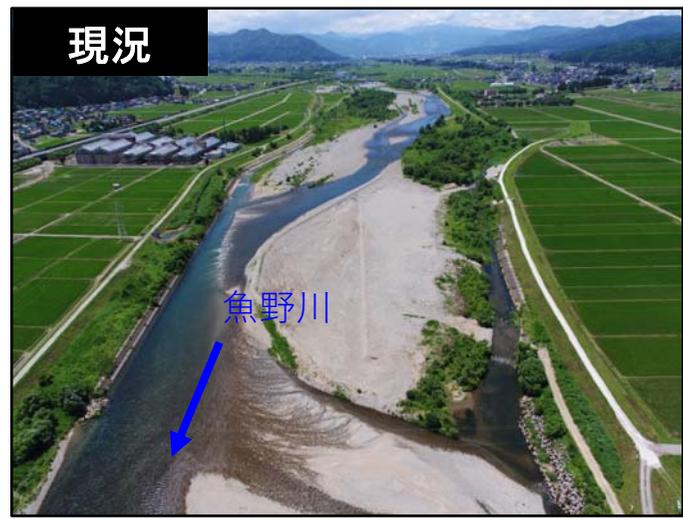
**掘削後**

砂州の固定化を解消し、河岸での水衝緩和

流れが分散 1箇所に集中しない

攪乱されやすい砂州

洪水時に砂州が移動（侵食）  
⇒みお筋の深掘れが緩和  
⇒砂州侵食による土砂供給等

河道整正を実施

河道整正で  
主流の切換（制御）  
再度災害防止

- ・流れを分散し一方の河岸に集中させない（水衝部の解消）
- ・樹林化の抑制
