平成17年4月作成

# 関川 姫川 平成7年7月 豪雨災害

国土交通省北陸地方整備局  
高田河川国道事務所

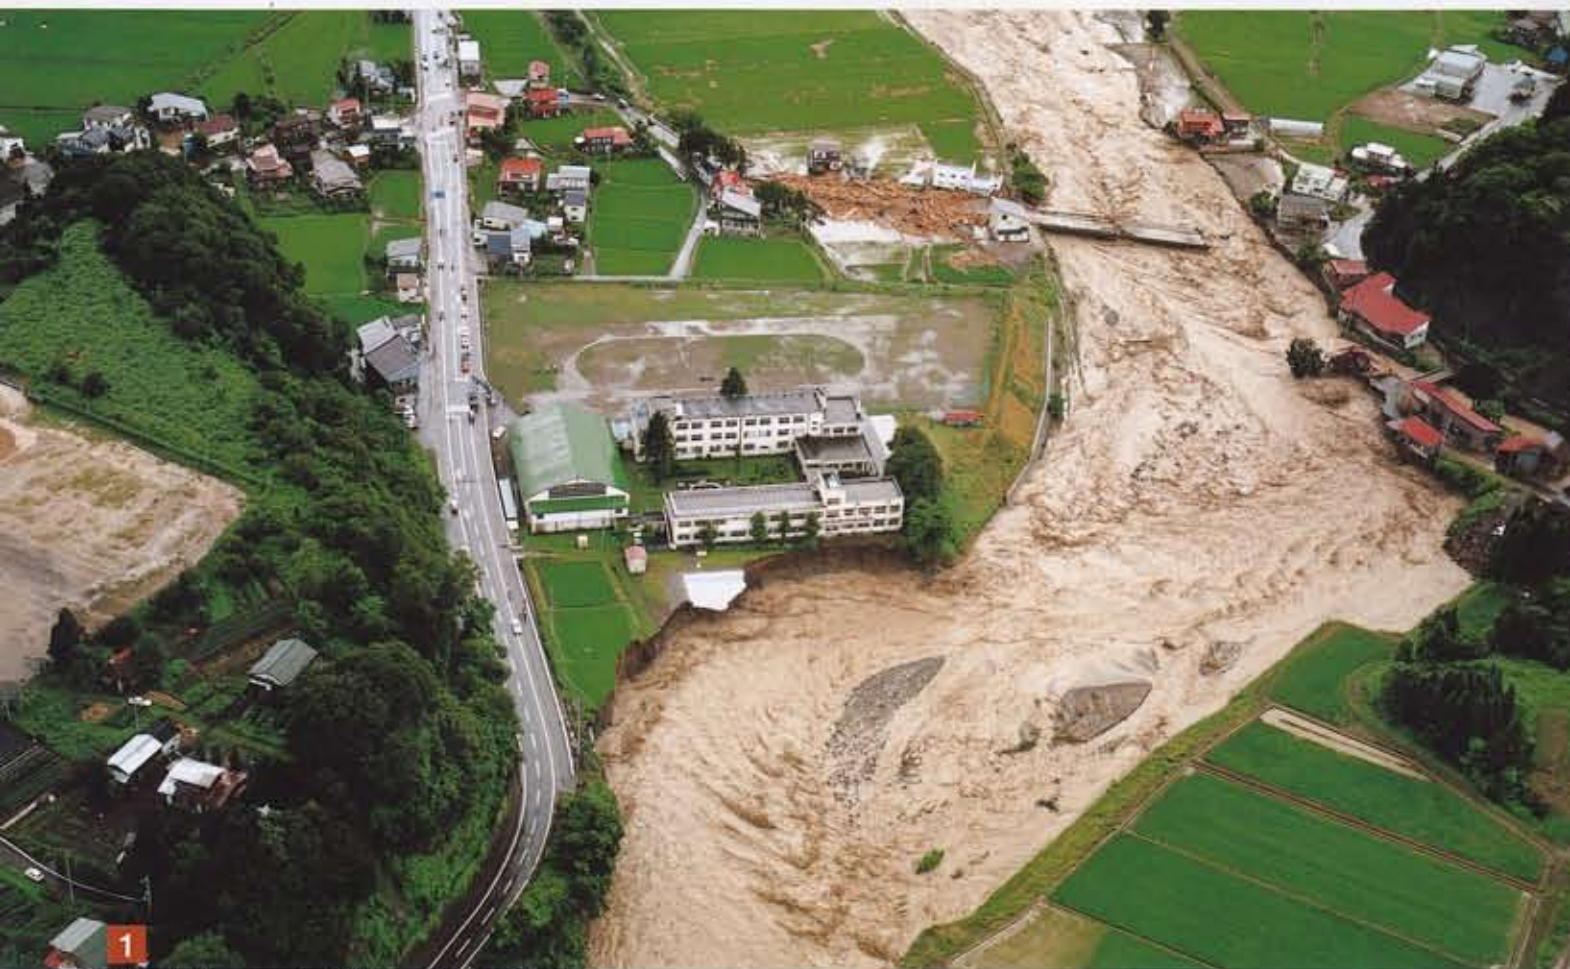
新井南中学校 プール全壊（妙高市＜旧新井市＞除戸）

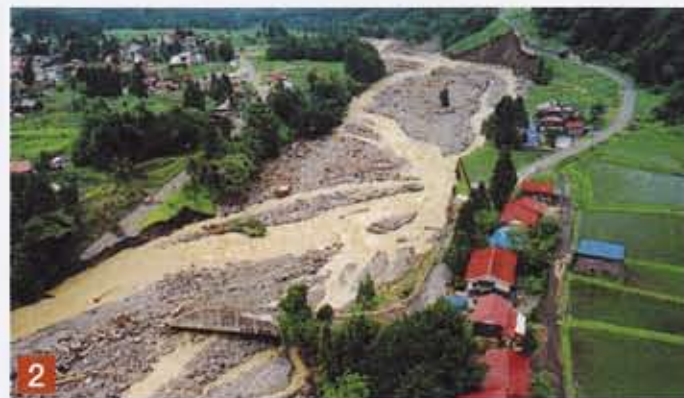
土砂の異常堆積により道路・橋梁が流失（信濃町高沢）

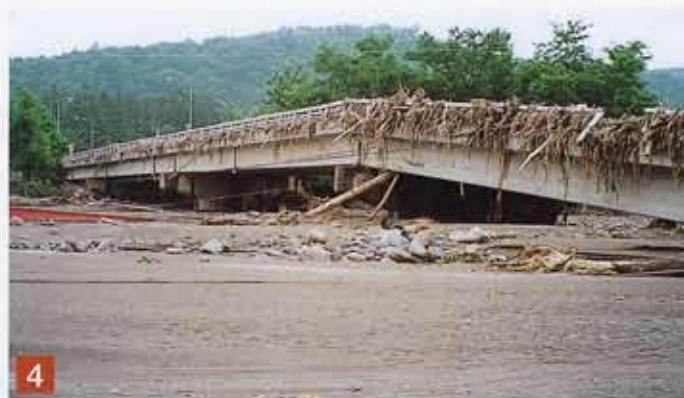
新保橋流失（妙高市＜旧新井市＞美守）

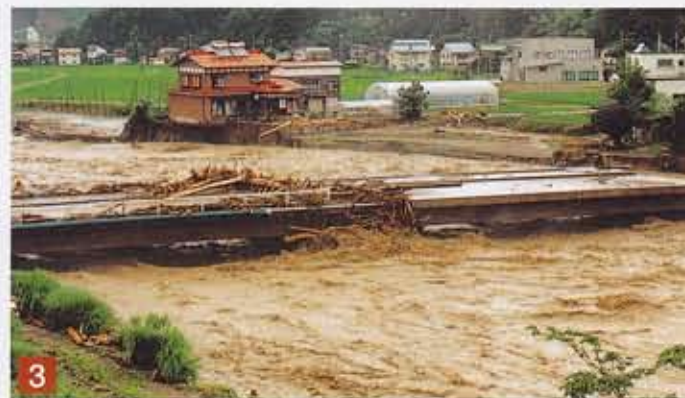
流木がからみついた学校橋（妙高市＜旧新井市＞除戸）

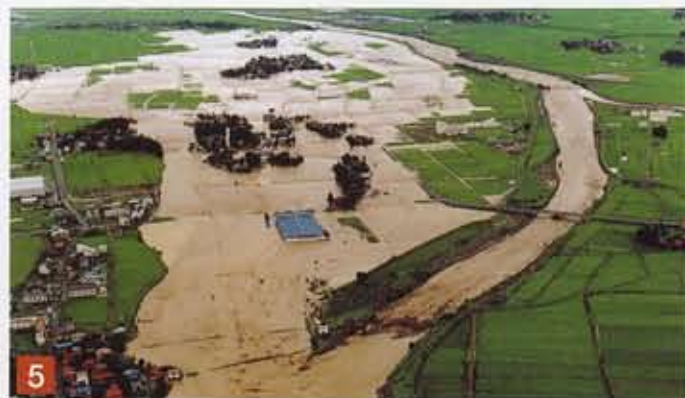
堤防が決壊 家屋・田畑に浸水（妙高市＜旧新井市＞月岡）

関川の上流部から中流部では、河岸侵食などにより、多くの建物や田畑が流失したり、橋梁が落橋するなど、壊滅的な被害を受けました。特に、妙高市（旧新井市）月岡地先では堤防が破堤（決壊）し、溢れ出た濁流に多くの建物や田畑が呑み込まれました。

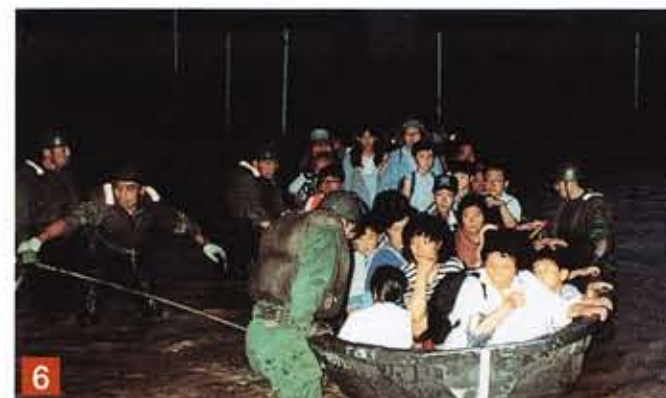
自衛隊のボートで避難する住民（上越市佐内）

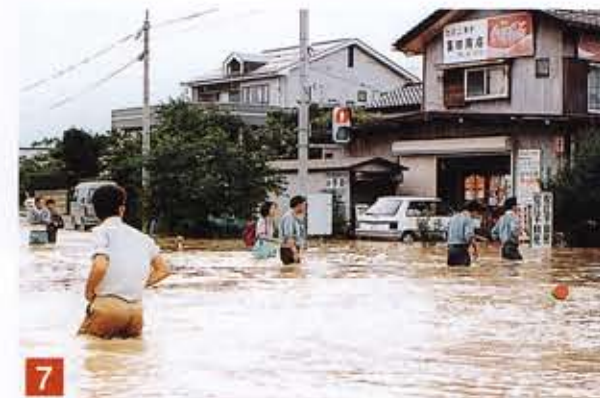
上越市カルチャーセンター前 湛水（上越市春日新田）

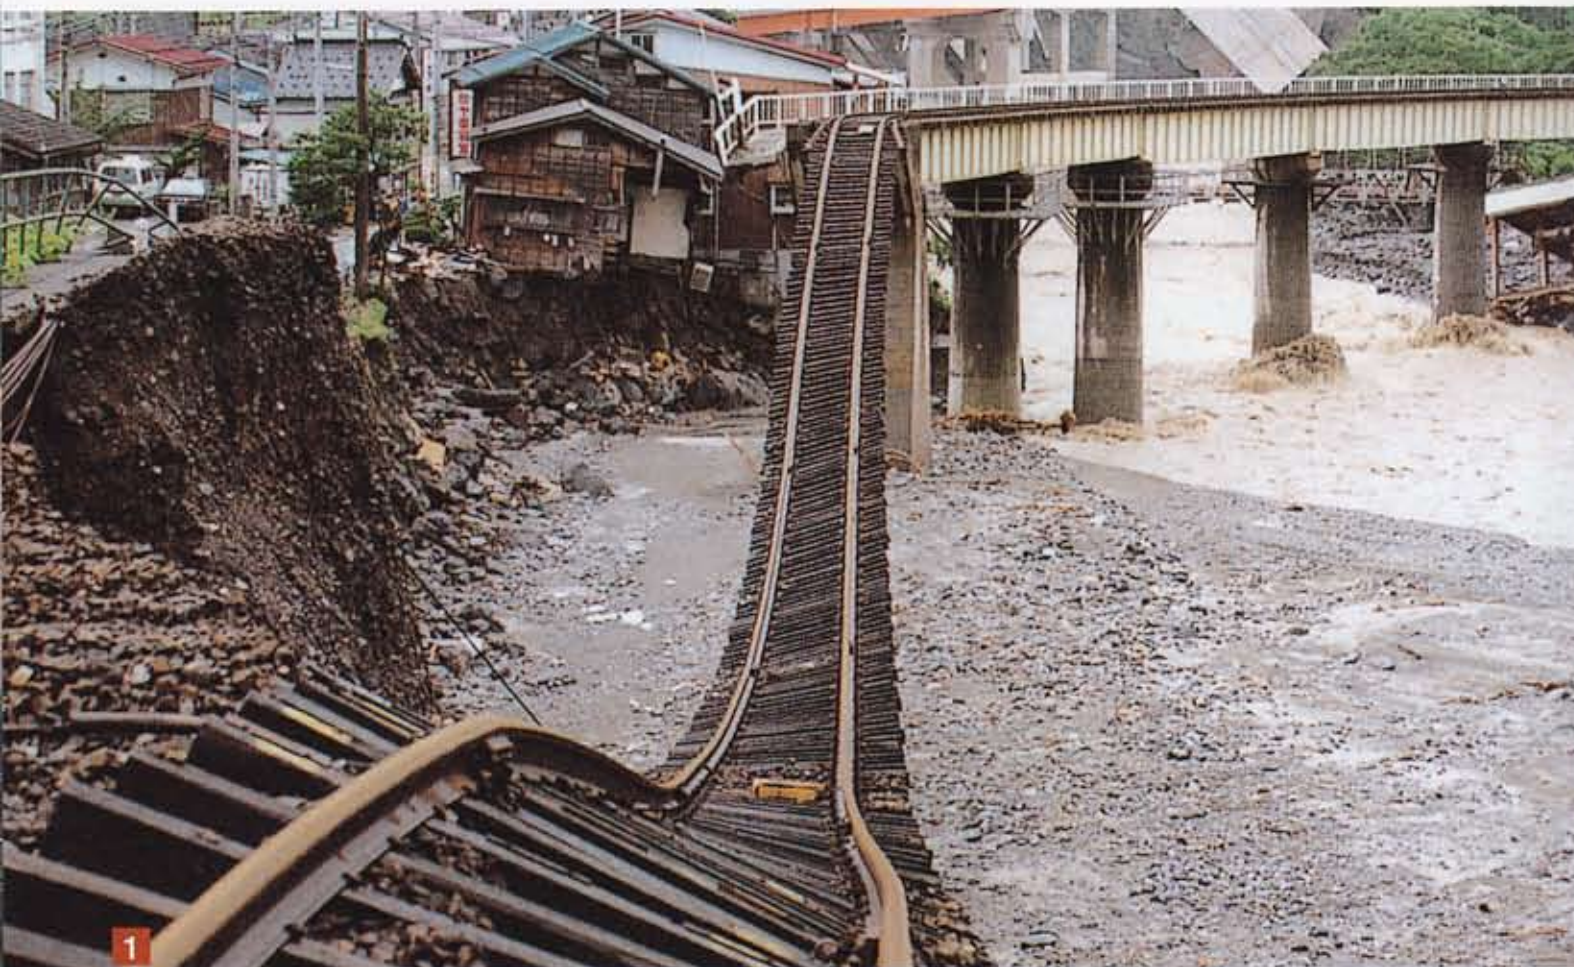
宙づりの線路（JR大糸線）（糸魚川市平岩）

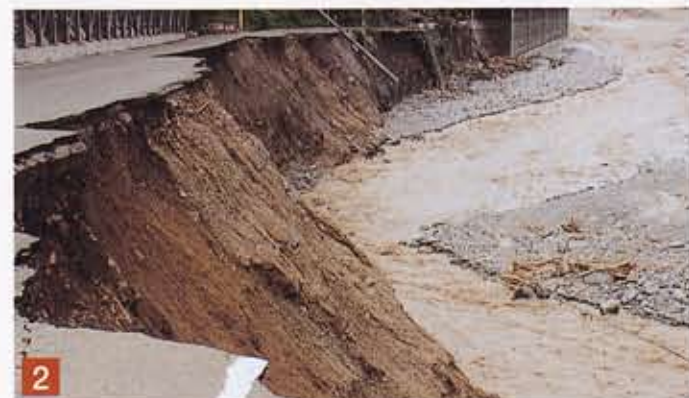
崩壊した国道148号（糸魚川市平岩）

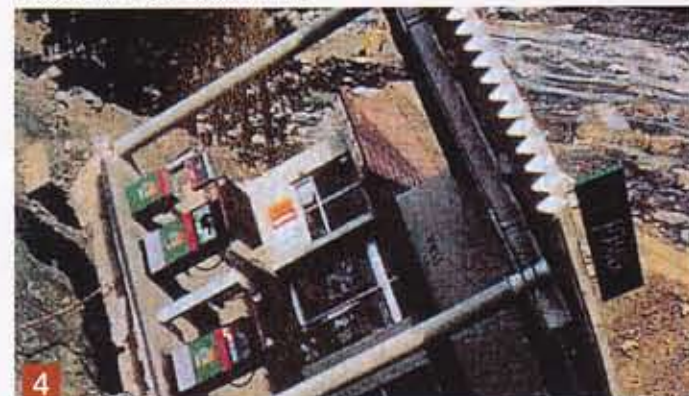
崩れ落ちるガソリンスタンド（糸魚川市平岩）

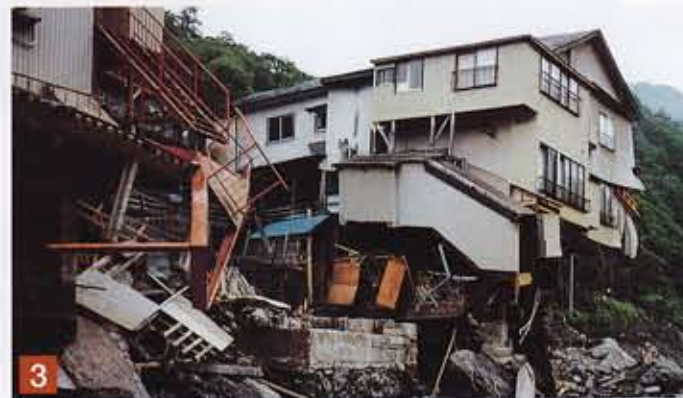
ホテルの床がえぐり取られた（小谷村姫川温泉）

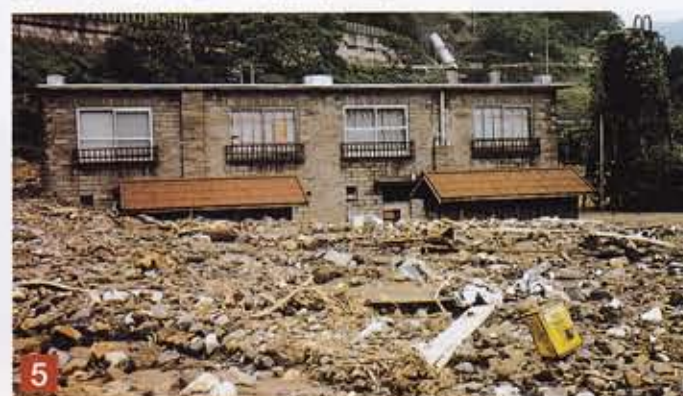
土石流によって1階部分が埋まった住宅（小谷村光明下）

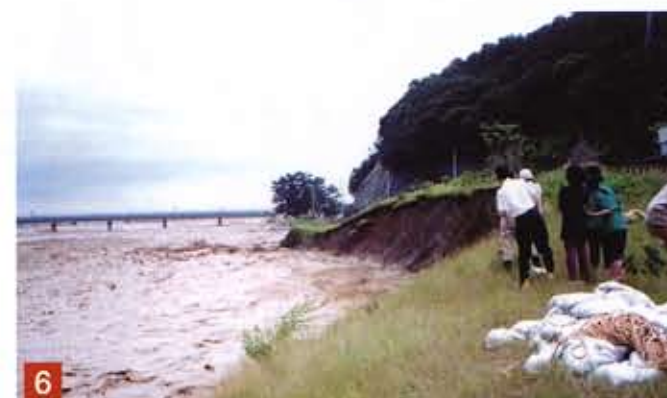
激しい水の流れて、川岸が削られる（糸魚川市大野）

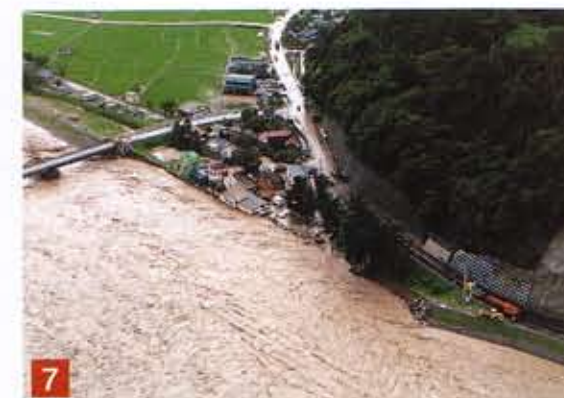
また、下流部の糸魚川市上刈地区では、強い流れによって堤防が削られて破堤し、水が溢れ出しました。

護岸が倒壊し、堤防が決壊（糸魚川市上刈）

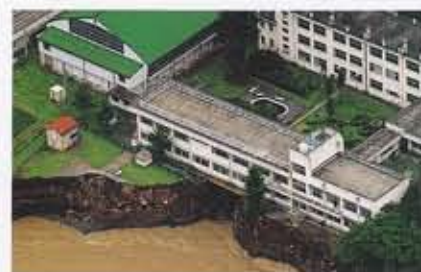
新井南中学校（妙高市＜旧新井市＞除戸）

**上・中流部** 河岸の侵食や崩壊、破堤による氾濫が起こり、建物・橋梁の流失等の被害が発生しました。

河岸の侵食

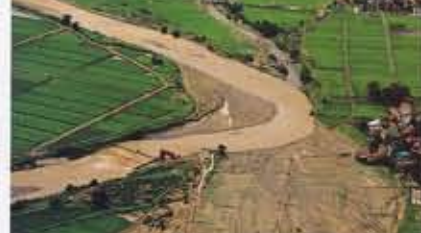
妙高市（旧新井市）月岡

破堤

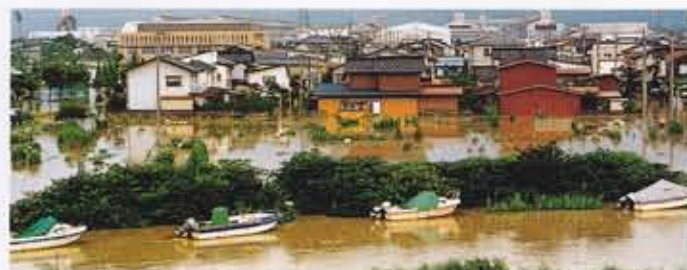
保倉川支川の戸野目川の氾濫（上越市春日新田）

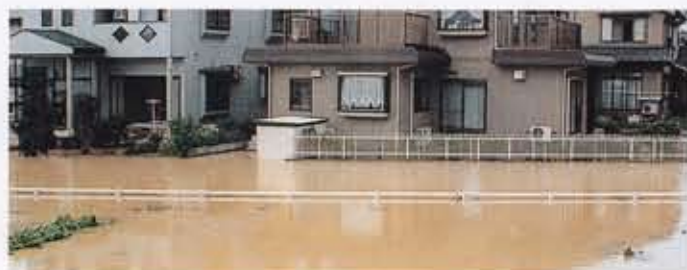
保倉川沿川の浸水被害（上越市＜旧頸城村＞下吉新田）

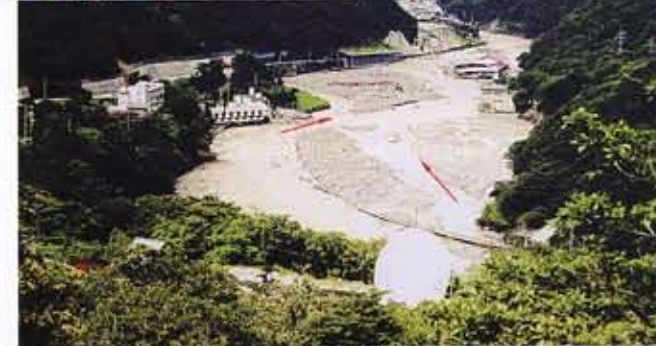
斜面の崩壊や土石流などの土砂災害が各所で発生しました。さらに、大量に発生した土砂が堆積して川底が上昇し、建物や道路、鉄道等の流失・破壊など、被害を拡大させました。

葛葉峠より望む異常埋塞土砂の状況（上：発生前、下：発生後）

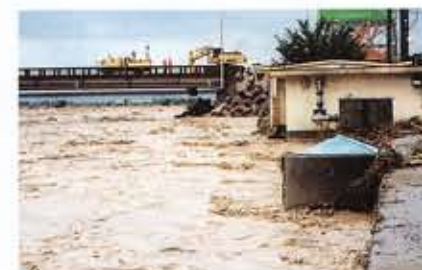
強い流れによる局所的な洗掘から護岸が破壊され、さらに堤防の侵食が進行したことにより、破堤しました。

破堤の状況（糸魚川市上刈）

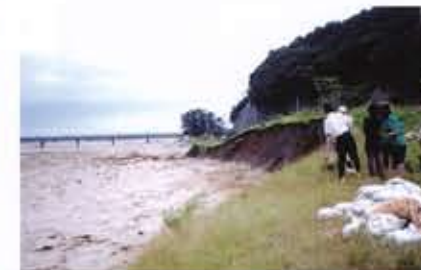
侵食被害状況（糸魚川市大野）
