洞門補修の方杖交換部材の製作について

工 事 名 令和元年・2年度糸魚川管内洞門補修工事
 工 事 場 所 新潟県糸魚川市青海地先
 会 社 名 株式会社伊藤建設
 発 表 者 園田 新一

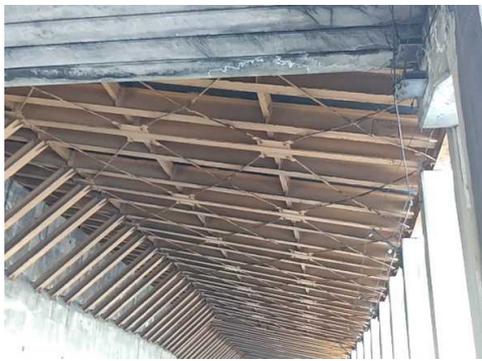
写真-1 施工前写真(方杖および平面ブレース)

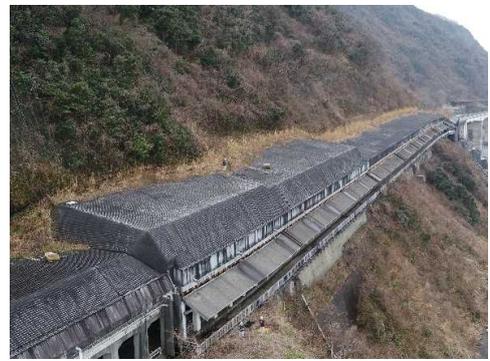
写真-2 施工前写真(歩道部屋根)

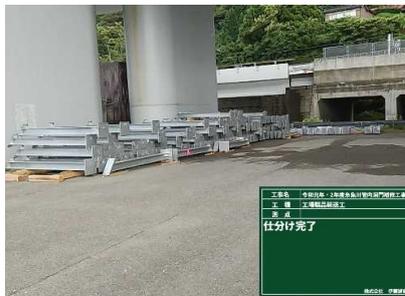
方杖材は、交換作業に合わせて2回に分けて搬入した。その際、1回当たり当初必要とされた仮置き面積が4m×70mであったが、部材をパターン化し段重ねが可能となったことから4m×18m程度のスペースで保管できた。また、必要部材の取り出しも効率よく管理できた。(写真-5)

写真-5 方杖材搬入保管状況

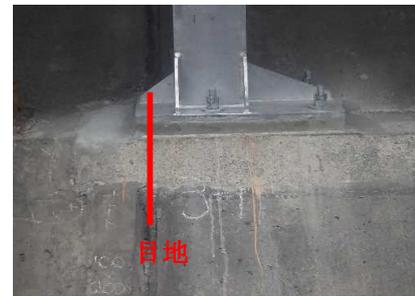
- ① 各洞門のほか、BL-No.による各ブロック毎内においても、方杖の部材長が統一されていない。
 ※計測時の測定誤差のほか、製作時の製作誤差の範疇とみられる数値のばらつきもあった。
 ※路線の初期におけるスノーシェッド構造から設置される主梁と、後に洞門化するため追加となった中間梁に設置される方杖に相違が見られた。
- ② 方杖上部の接続プレートにおいて、外寸、方杖鋼材との取付け偏心量のほか、梁部への連結ボルト本数および孔位置が各洞門のブロック毎で異なっていた。
- ③ 方杖のベース部アンカーボルトが、構造物の目地部に打ち込まれており、必要耐力が確保されていない箇所があった。(図-2)
- ④ 道路幅員の変化、山側受台の形状・線形・施工誤差により、ベースプレート調整モルタルの現状にかなりのばらつきがあった。(写真-3、写真-4)

写真-6 目地部施工状況

- ① 基本的に方杖の主材部(H形鋼)、ベースプレート、上部接続プレートの組み合わせにより、品番を割り当てて管理する。
- ② 方杖のH形鋼の部材長(切断長)は、グルーピング(組分け)する。その際の、調整モルタル厚さは最低30mm(当初設計値)とし、最大はグルーピング数に応じて変化させ過大にならないようにする。
- ③ ベース部のアンカーボルトが目地に干渉する箇所は、偏心用のベースプレートを製作する。

目地に干渉するアンカーボルトは、偏心用ベースプレートを使用したことで良好な設置が可能となった。(写真-6)

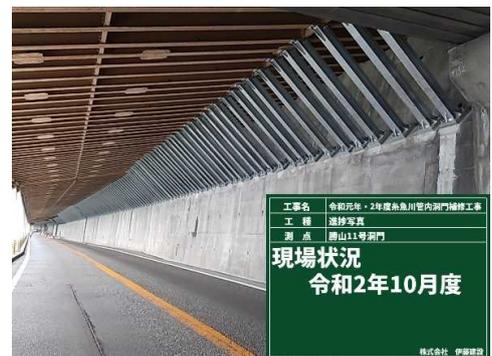
工場の製作が遅延無く行われ、方杖の交換も概ね工程どおりの進捗が確保でき施工が完了した。(写真-7)

写真-7 方杖交換完了状況
