伸縮装置損傷における応急処理について

工事名	平成31・32年度直江津管内維持その2工事
工事場所	直江津国道維持出張所管内
会社名	株式会社 上越商会
発表者	西澤 広朗

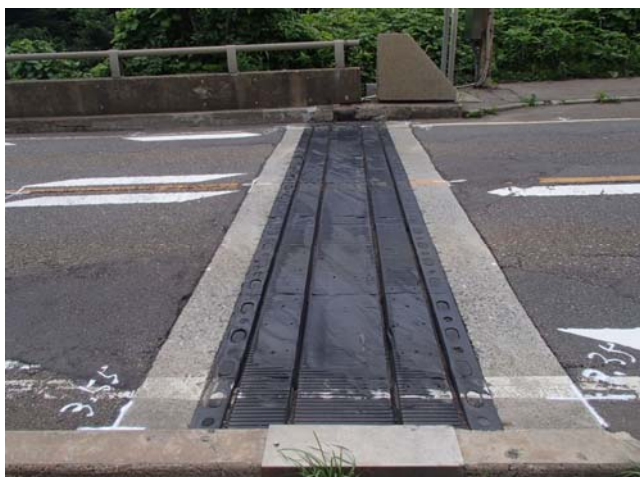
写真 - 1

妙高大橋の伸縮装置は、写真-1のようなゴムジョイントが採用されています。橋梁は、新潟県妙高市にあり冬季間は、かなりの降雪があるため、交通を確保するために、除雪車の出動回数も多くなります。

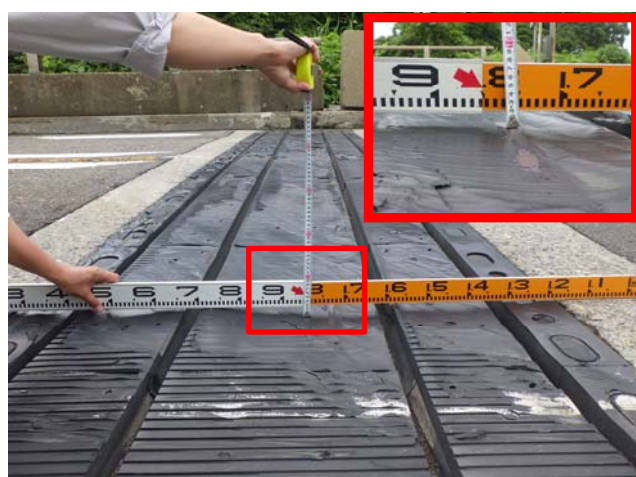
写真 - 2

妙高大橋のゴムジョイントは、写真-2のように除雪車のブレードにより削られ、段差が生じていました。このゴムジョイントの削れにより伸縮装置表面に段差が生じ、一般車両が走行すると跳ねることによって、騒音が発生したり、振動により橋梁本体に悪影響を及ぼす可能性が出てきましたので、伸縮装置を修繕することとなりました。

発注者と打合せたところ、新橋を建設中であり供用開始まで残り少ないことから、伸縮装置本体の更新は見送りとなり、段差解消目的で表層ゴムを直す方法を模索することとなりました。止水は目的としないことをメーカーに伝えたところ、過去に部分的な小面積の補修を行った実績があり、その指針をもとに橋梁補修業者と相談し、ほぼ全面が削れている大面積の修繕を行ってみることとしました。

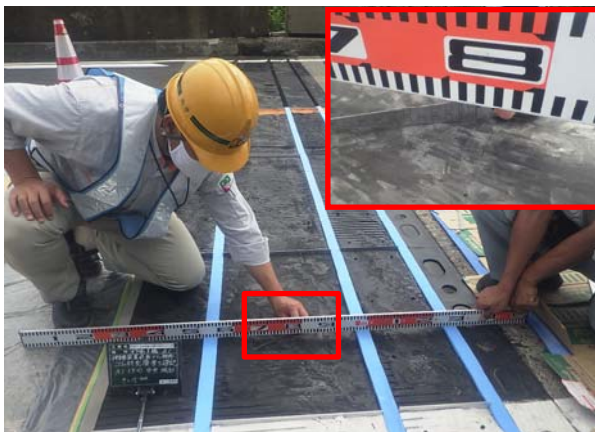
写真 - 5

仕上げ面の高さに合わせ型枠を設置し、ブロックごとに施工します。硬化する前の補修材は流動性が高いため型枠は流失防止目的に設置します。設置後に確認すると、表層の削れは深いところで15mmほどでした。(写真 - 5)

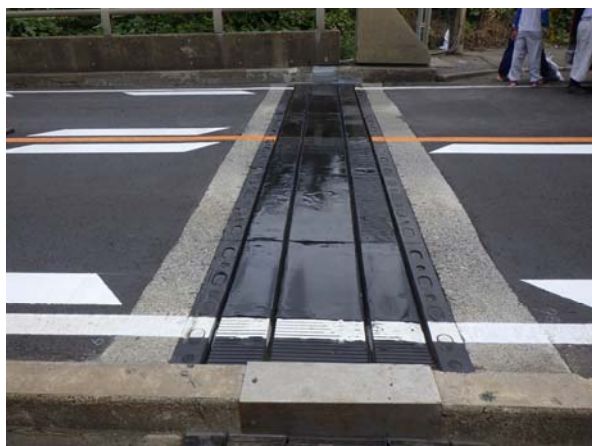
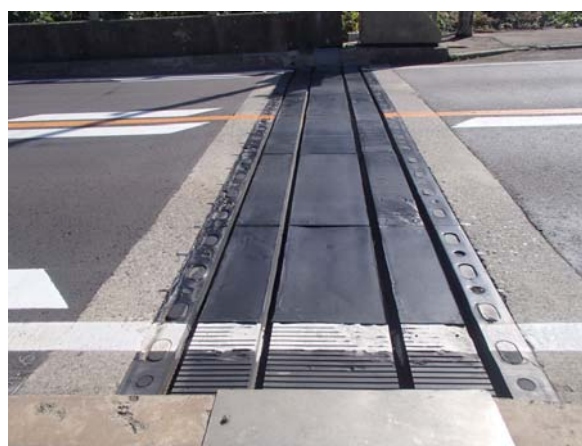
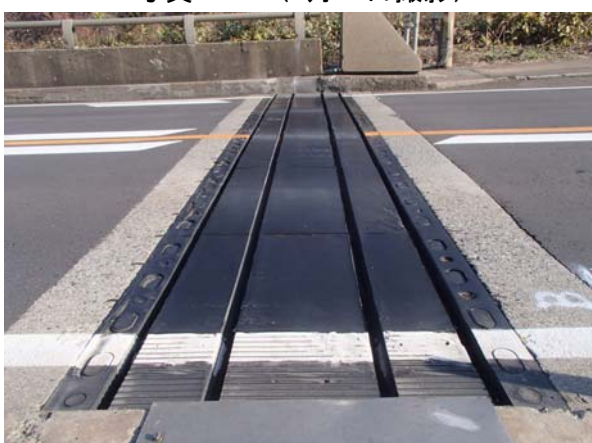
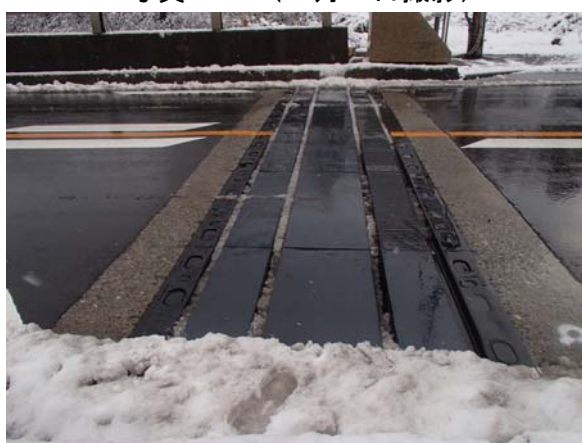
施工完了後、約3か月間(写真 - 10 ~ 13)補修箇所を確認してきましたが、特に感じた変化もなく今回の補修は、成功したと言っていいと思います。
