令和6年能登半島地震 関川・保倉川 地震災害(報告)

国土交通省 北陸地方整備局
高田河川国道事務所

令和6年能登半島地震 被災状況

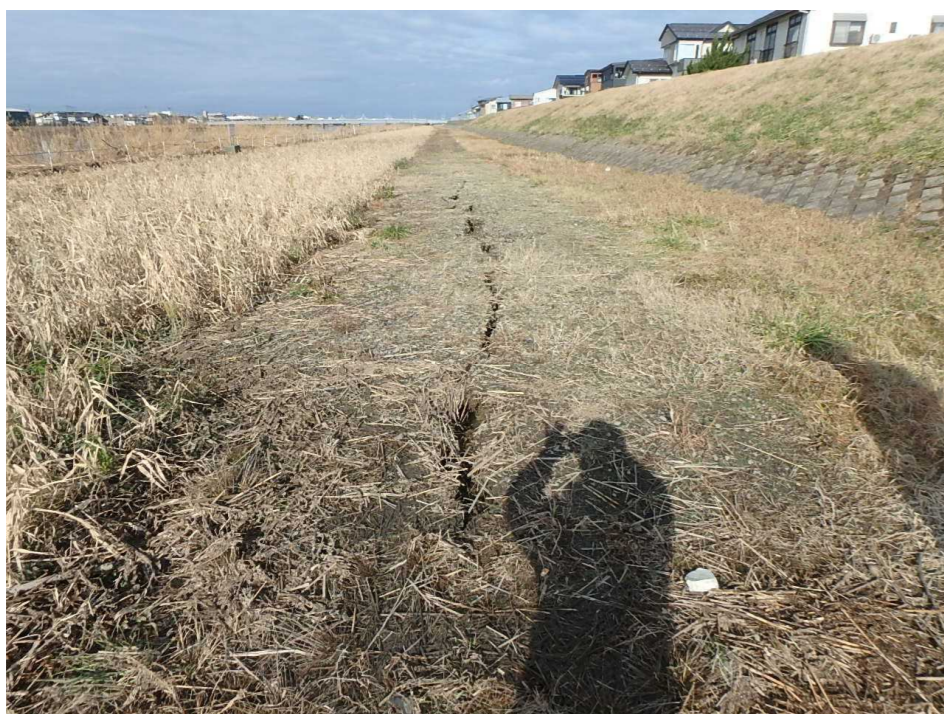
関川右岸1.8k付近
(1月2日の被害状況)

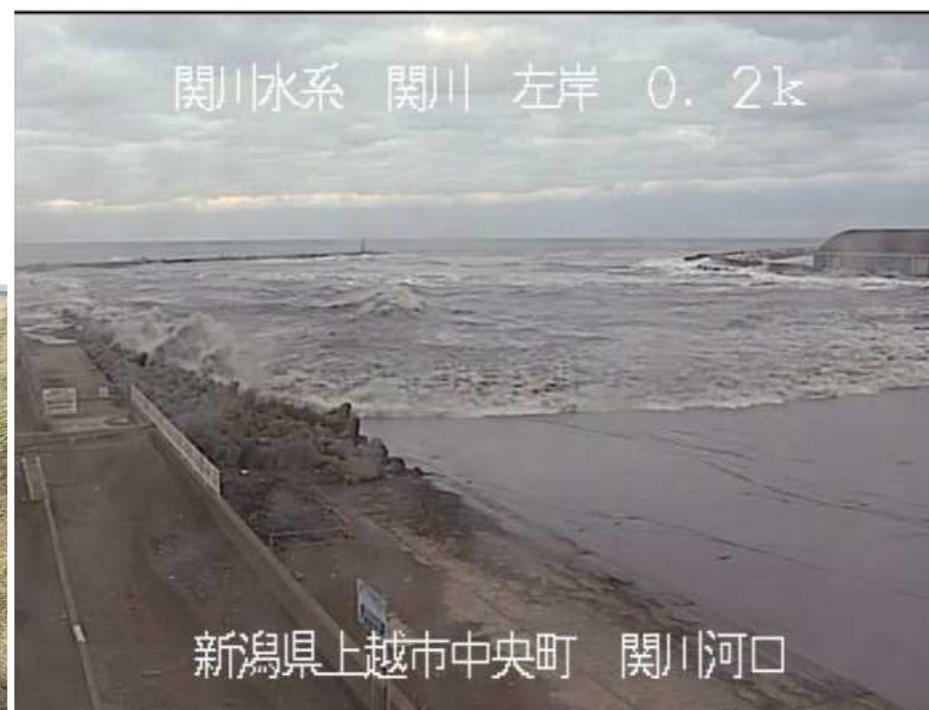
関川を遡上する津波
(1月1日 16:35頃の状況)

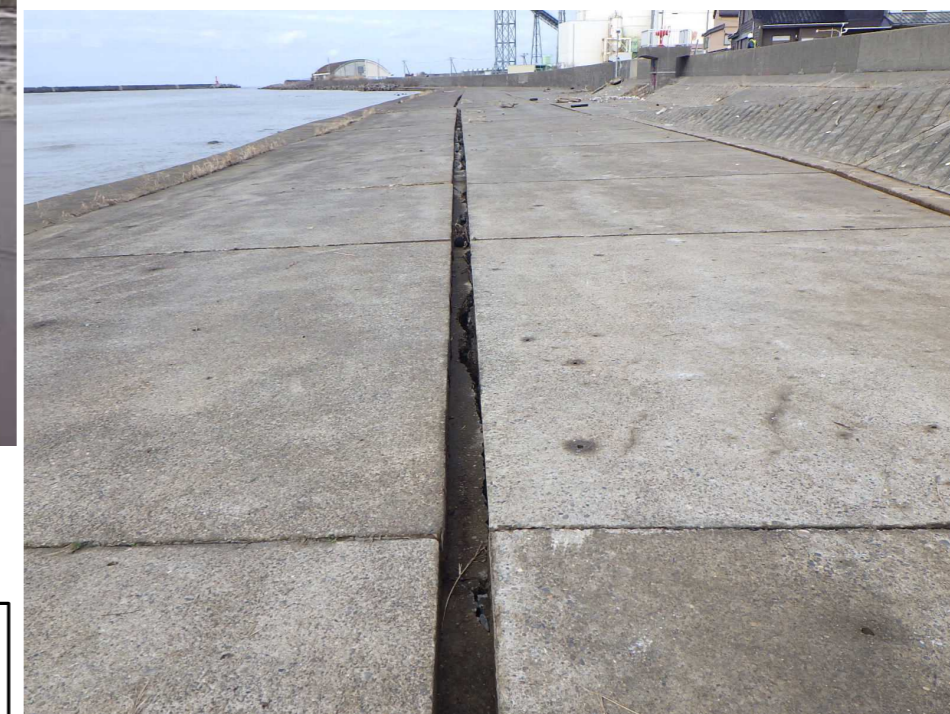
関川右岸0.4k付近
(1月2日の被害状況)

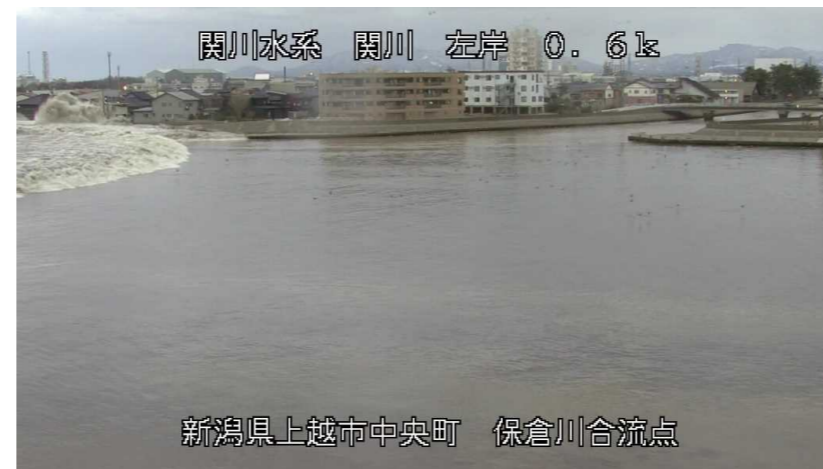
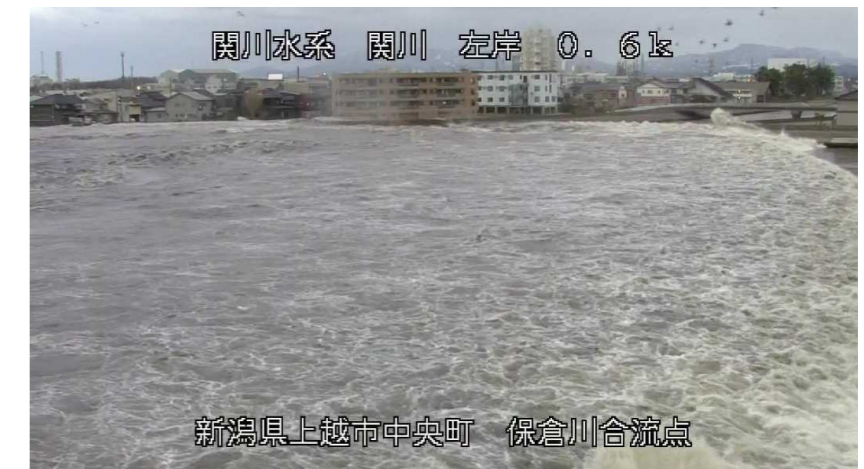
1月1日 16時35分頃 関川・保倉川合流点付近 津波遡上状況

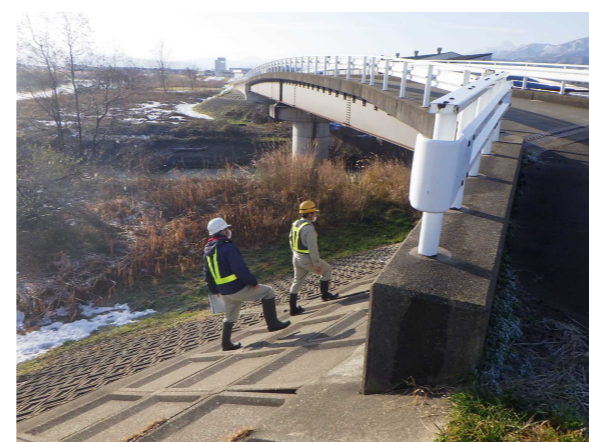
関川 2次点検 状況写真
(正善寺川合流点付近)

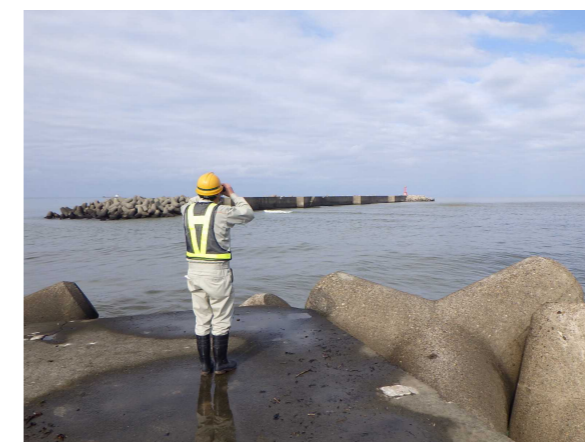
関川 2次点検 状況写真
(沖側導流堤)

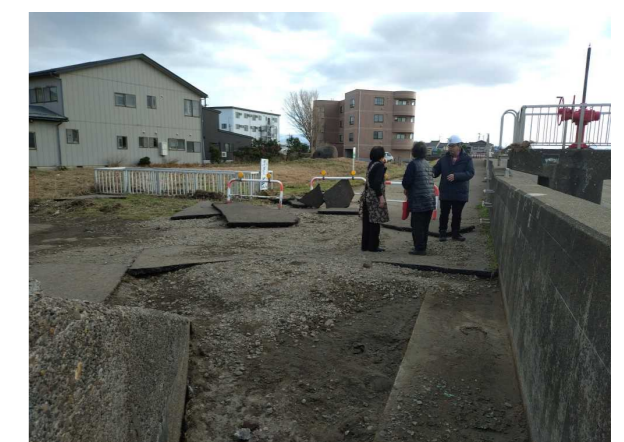
関川 職員点検及び周辺住民
聞き取り状況写真
(港町第2排水樋管付近)

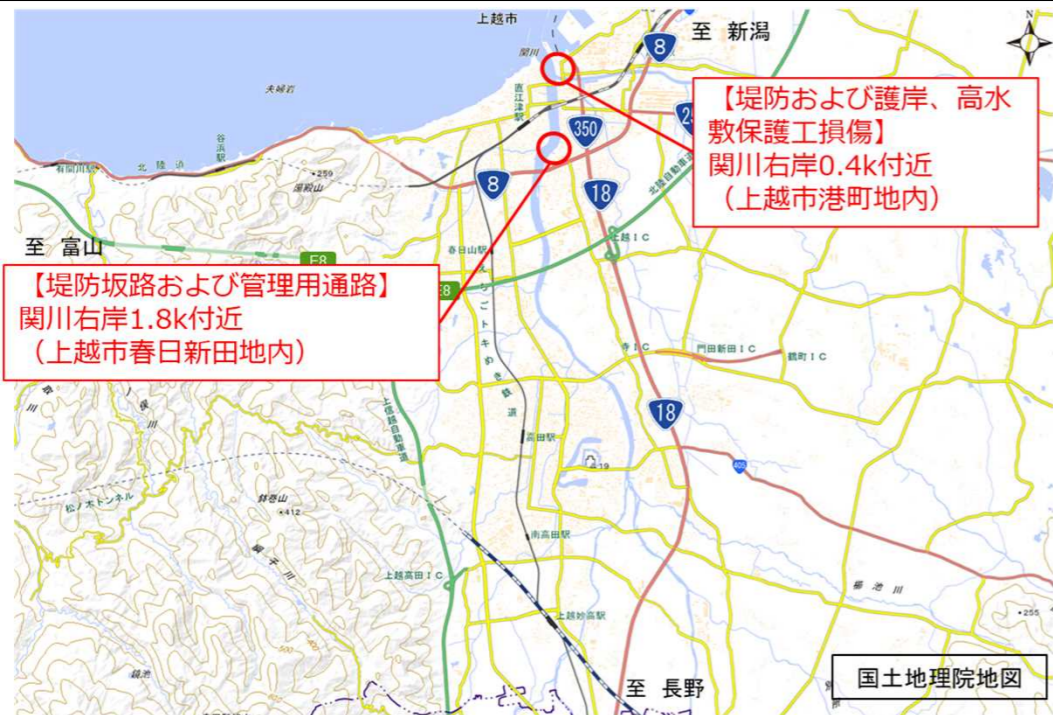
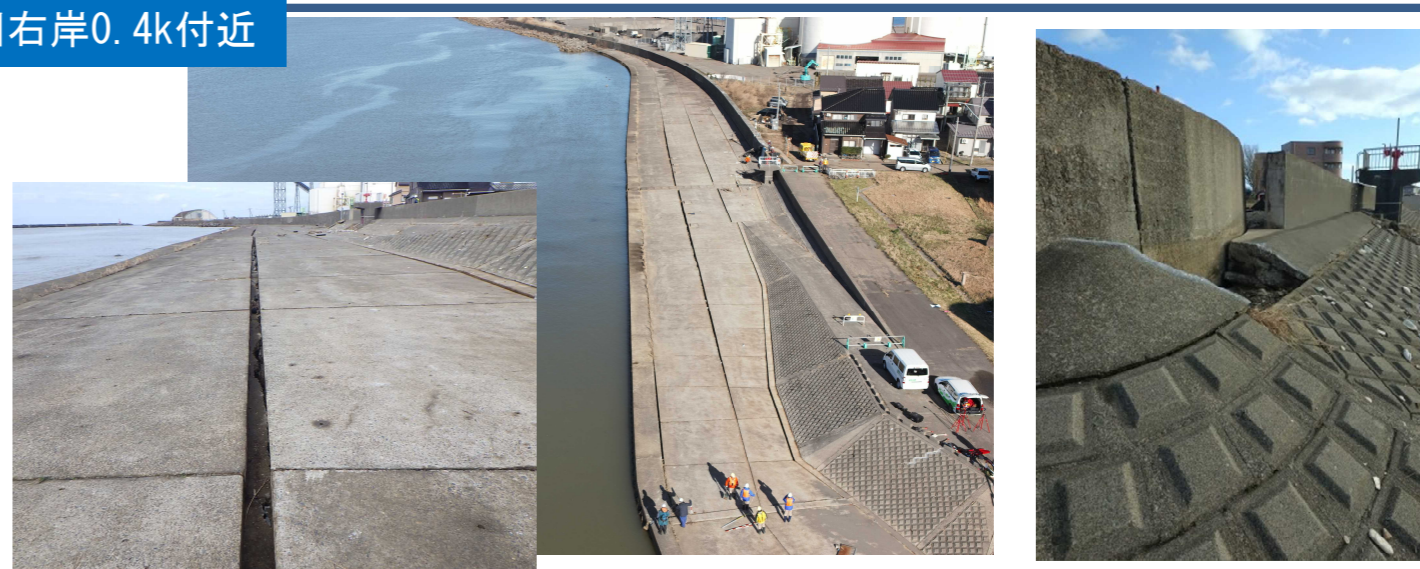
関川右岸0.4k付近

- ◆ 令和6年能登半島地震およびその後発生した津波により、関川河口右岸0.4k付近において堤防の損傷、高水敷保護工でコンクリート目地の開きが発生しましたが、堤防は1月3日に、高水敷保護高は1月6日に応急復旧が完了しました。引き続き、早急に本復旧を進めます。
- ◆ また、右岸1.8k付近春日新田地内の坂路および高水敷管理用通路に亀裂が発生しましたが、こちらは、1月9日に本復旧が完了しました。なお、亀裂発見後は侵入防止措置を実施しておりましたが現在は解除しています。

コンクリート目地の開き 及び 堤防損傷状況

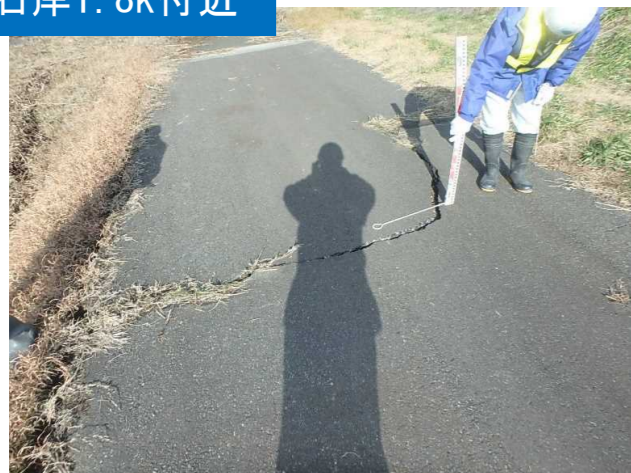
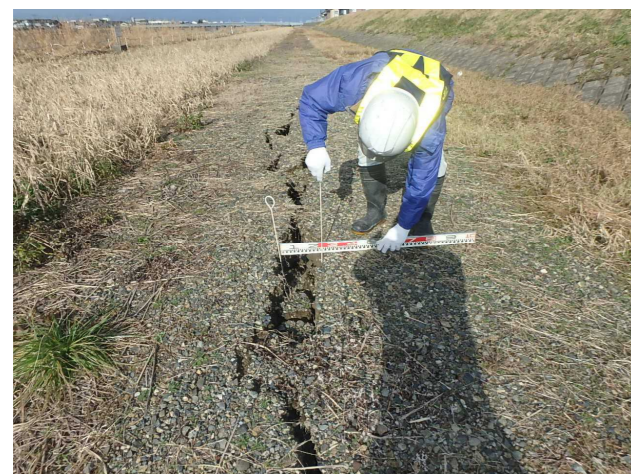
関川右岸1.8k付近

堤防坂路および管理用通路
被災状況

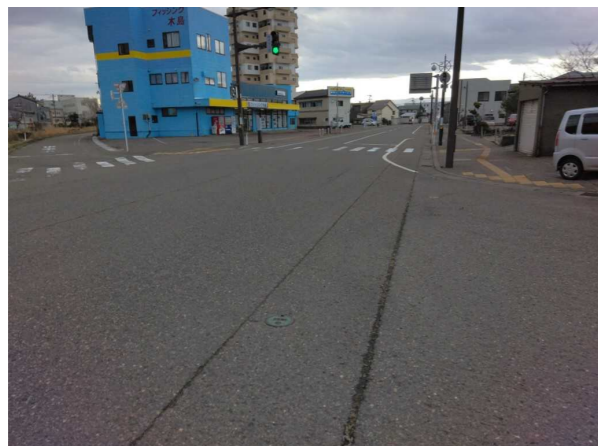
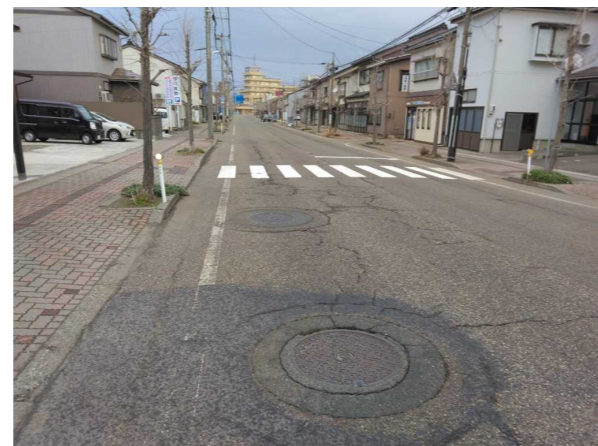
◆ 関川右岸河口周辺（港町1丁目周辺）で、液状化現象の発生状況を調査しましたが、液状化現象は確認されませんでした。

液状化現象の発生状況調査
