## 第26回 関川流域委員会

# 令和6年能登半島地震の現地状況

令和6年7月3日

北陸地方整備局 高田河川国道事務所

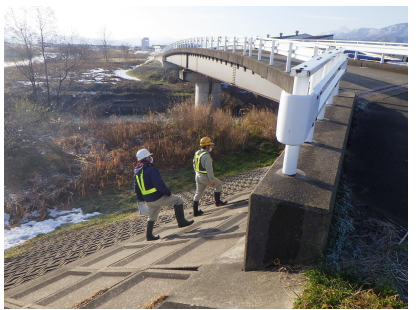
関川 2次点検 状況写真  
（正善寺川合流点付近）

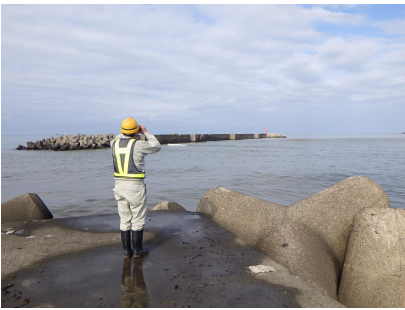
関川 2次点検 状況写真  
（沖側導流堤）

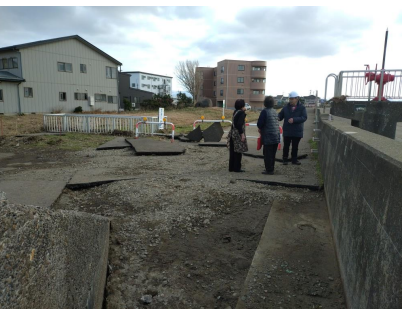
関川 職員点検及び周辺住民  
聞き取り状況写真  
（港町第2排水樋管付近）

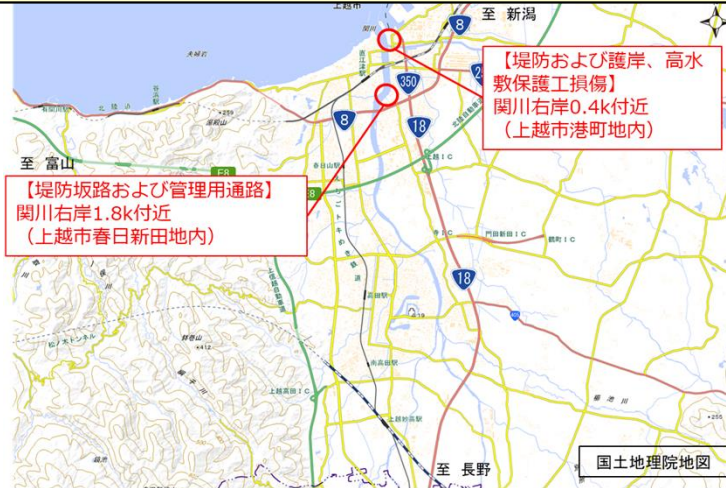
関川右岸0.4k付近

- ◆ 令和6年能登半島地震およびその後発生した津波により、関川河口右岸0.4k付近において堤防の損傷、高水敷保護工でコンクリート目地の開きが発生しましたが、堤防は1月3日に、高水敷保護高は1月6日に応急復旧が完了しました。引き続き、早急に本復旧を進めます。
- ◆ また、右岸1.8k付近春日新田地内の坂路および高水敷管理用通路に亀裂が発生しましたが、こちらは1月9日に本復旧が完了しました。なお、亀裂発見後は侵入防止措置を実施しておりましたが現在は解除しています。

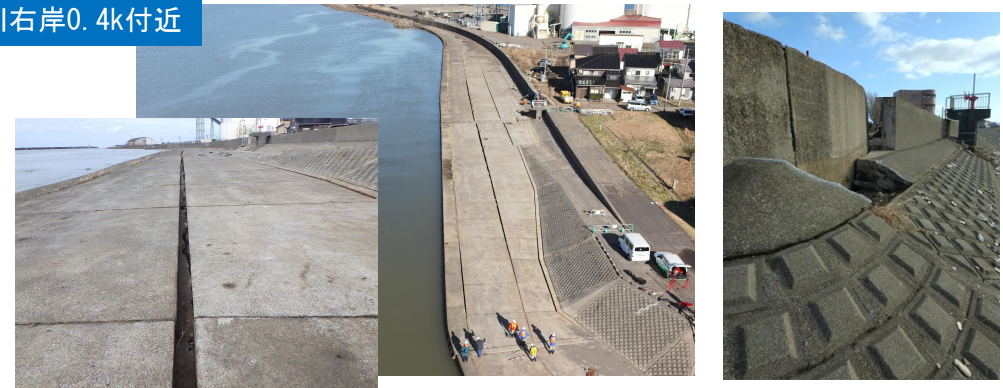
コンクリート目地の開き 及び 堤防損傷状況

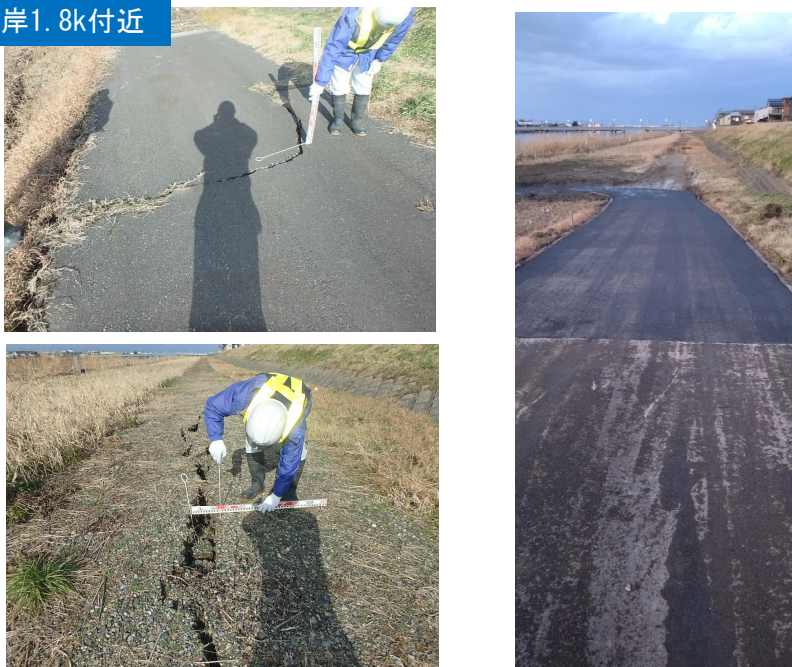
関川右岸1.8k付近

堤防坂路および管理用通路 被災状況

1月9日本復旧完了

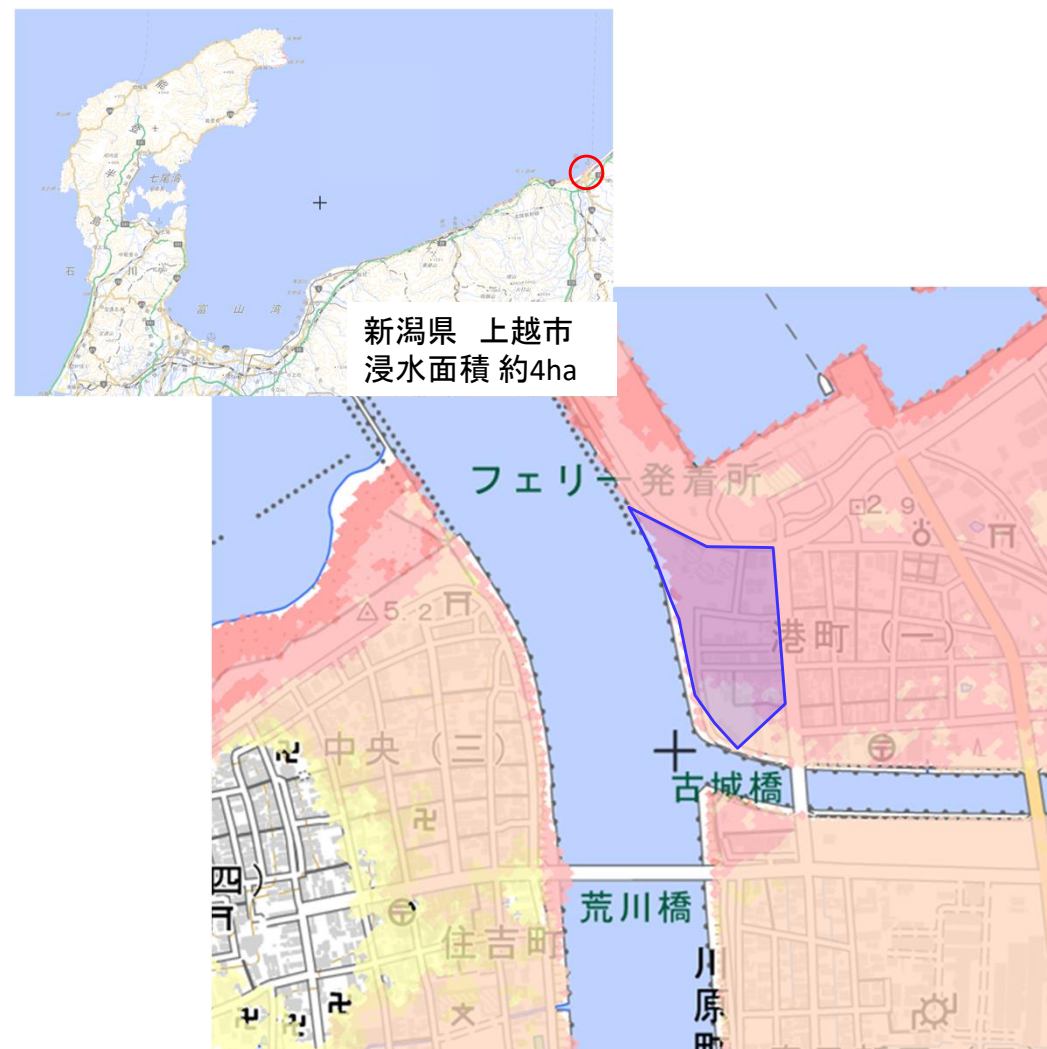
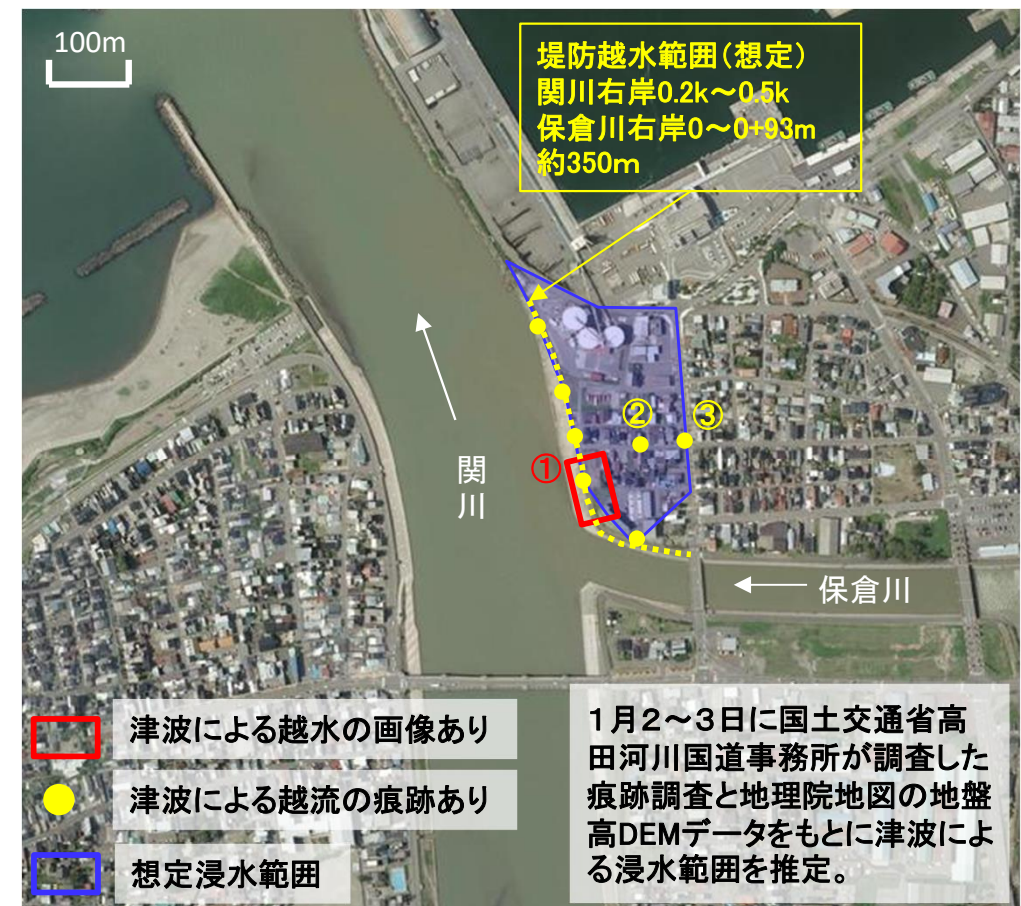
- 能登半島地震発生後に関川・保倉川において津波による越水範囲、浸水範囲について現地調査を実施。
- 津波の遡上範囲は、津波痕跡調査や河川監視カメラの情報から、関川では河口から5.0k、保倉川では関川合流部より上流側に1.6kまでは津波遡上があったことを確認。
- 関川河口右岸では津波が堤防を越水し、浸水面積約4ha、床上1戸、床下14戸の浸水被害が発生（上越市調査）。

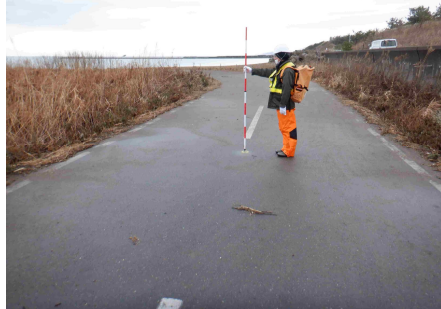
発電所道路部の痕跡高  
T.P.+3.47m

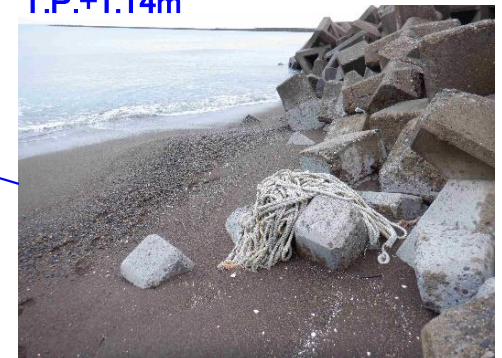
消波ブロック付近の痕跡高  
T.P.+1.14m
