## 法面整形時の土砂撤去について

工 事 名 令和6年度茶屋ヶ原地区災害復旧その3工事  
工事場所 上越市茶屋ヶ原地先  
会 社 名 武江・大陽経常建設共同企業体  
発 表 者 山岸 慶太

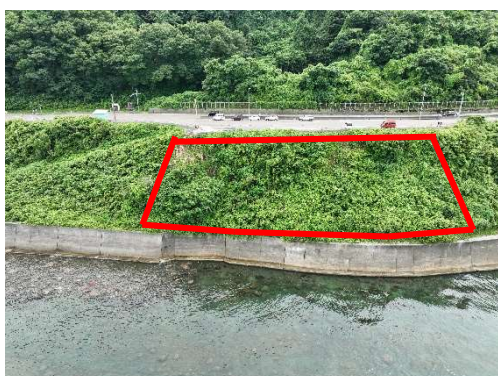
(1) 当現場は国道8号の海岸沿いに位置する駐車帯の法面工事であった。着手前は草木が生茂り、崩壊した土砂が岸壁天端まで覆っていた。（写真-1、写真-2）

写真-1 着手前全景

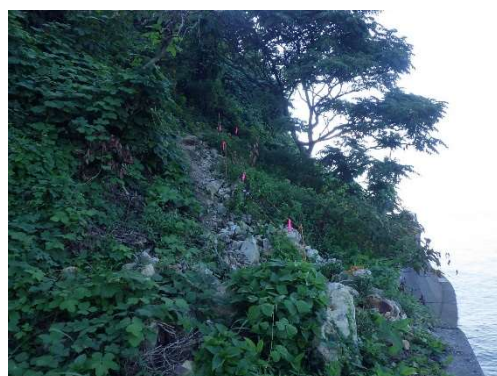
写真-2 着手前法面下状況

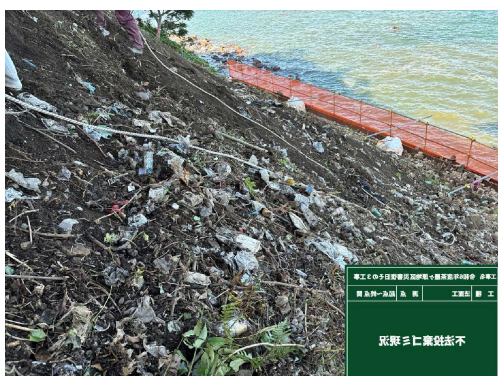
(2) 草木の除去作業を進めていくと、法面には不法投棄による大量のゴミが土砂に混じって堆積していることが分かった。（写真-3、写真-4）

写真-3 ゴミの飛散状況

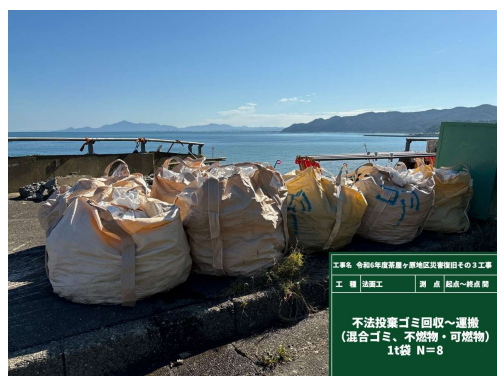
写真-4 集積したゴミの一部

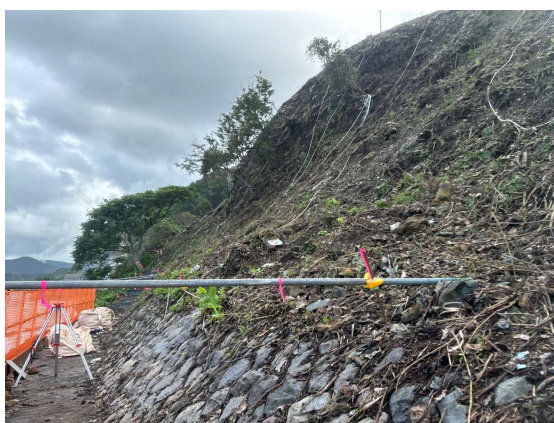
(3) 岸壁天端の土砂撤去作業を進めていくと、法尻から斜面中央付近にかけて、堆積土の下に護岸施設が埋没していることが分かった。(写真-5)

写真-5 堆積土下の石張工

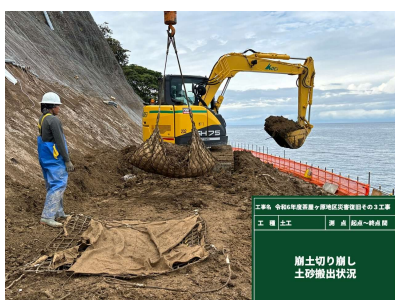
写真-6 掘削・集積状況

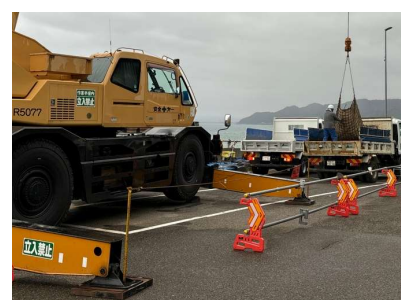
写真-7 積込状況

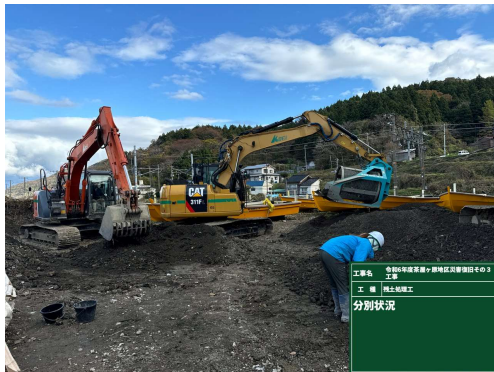
写真-8 振るい分け作業

何十年にも渡り蓄積された不法投棄のゴミは、想定以上に厄介なものであった。特に劣化して細切れになったビニール類が土砂に混入していたため、それを分離させるのに非常に手間がかかった。前項写真-8のように一度振るった土砂を再度、より細かい網目で振るい、分別を行った。

- ・スケルトンバケットで大きなゴミを振るい分ける。
- ・トロンメルバケットで小さなゴミを振るい分ける。
- ・ゴミを人力で分別回収する。 (写真-8、写真-9)

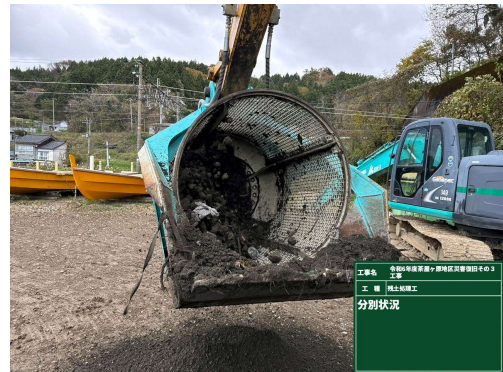
写真-9 トロンメルバケット

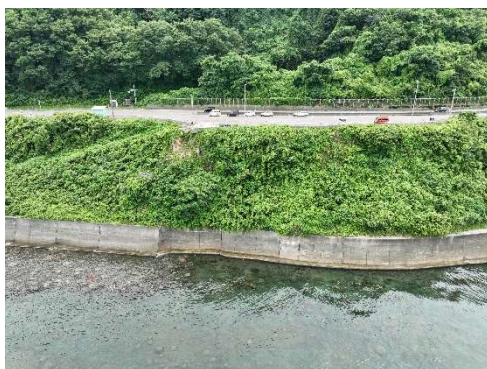
本工事では地山と思われていた斜面に構造物が出現したため、まずは構造物がどこからどこまでどのような形状で設置されているかを把握する必要があった。このため、構造物を覆う土砂の撤去を優先的に行った。小型重機とクレーンで少量ずつしか搬出出来ず時間がかかってしまったが、構造物を破損させることなくほぼ完全な状態で復元することが出来た。

写真-10 着手前

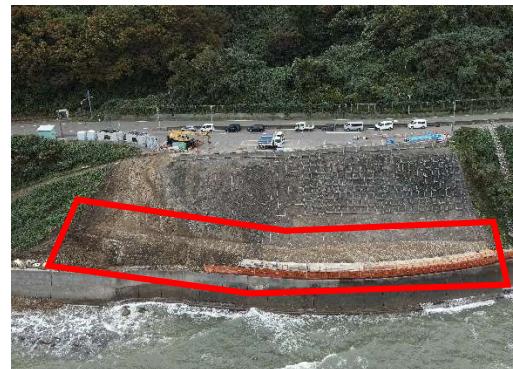
写真-11 土砂撤去後

本工事では当初設計段階では把握できていなかった護岸施設が土砂の下から出てきたが、劣化や損傷は見られず、また土砂を撤去したことで護岸施設の機能回復を果たせて良かったと思った。
