軽微な補修対応の取組みについて

工 事 名	令和7年度 関川・姫川維持管理工事
工 事 場 所	関川・姫川直轄管理区間
会 社 名	北陸パブリックメンテナンス(株)
発 表 者	保坂 龍太

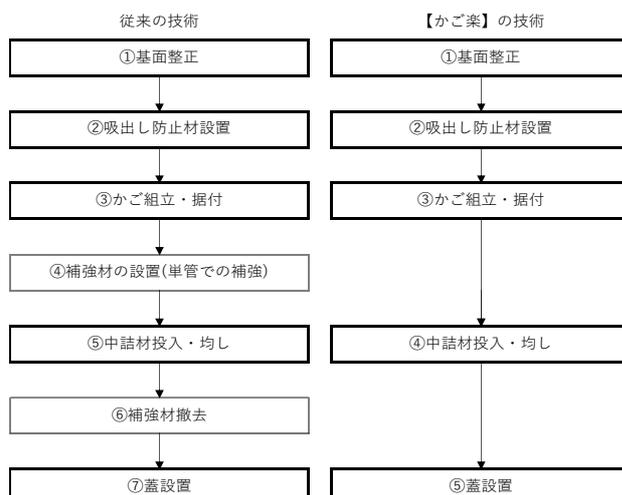
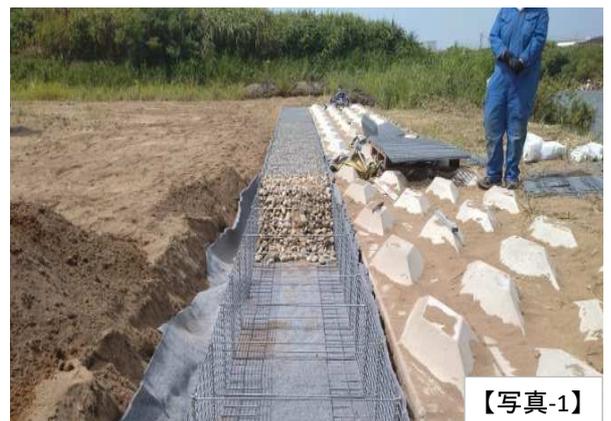
【フロー図】

- 1.従来の箱型と違い、補強材設置・撤去の手間が無く、工程の短縮が期待できる。【フロー図】
- 2.底面網、仕切り枠が無く、軽量で組立・設置が容易である【写真-1】

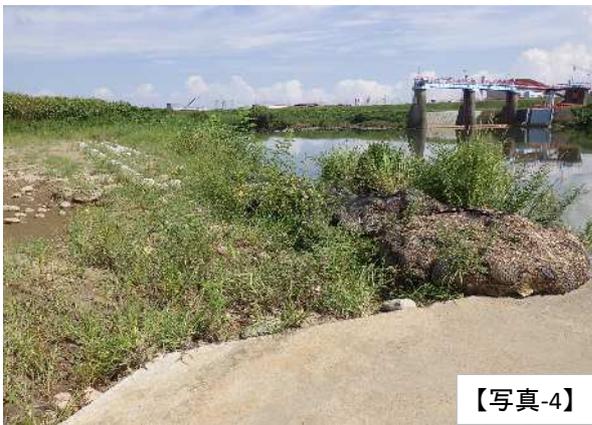
【着手前】

関川において高水敷は近年、洪水時に低水路の増水により冠水する程度で、平常時は、遊歩道も整備され、冬期時期には排雪場所にも使用され様々な形で利用されている。
今年度関川において、増水により侵食された、低水護岸ブロック張工の背面の吸出し対策と羽口工補強として、かご石工(ふとん籠)での復旧を実施した。

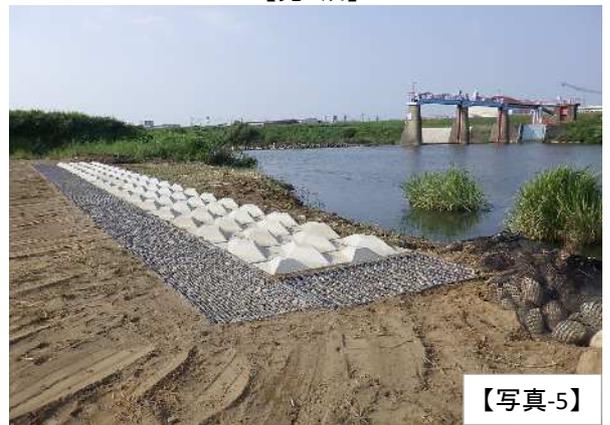
【完成】

- 1.側壁部が両側L字型で天端部を中枠で固定し自立する構造であり、部材も軽量で運搬に支障なく組立も容易であった。
- 2.中詰材は、本現場では砂利の40mm～80mmを使用し詰石がバックホウ施工になり、人力は補助程度となり省力化された。
只、中詰材を人力での敷均し作業は重労働となる為、余盛は慎重に調整を行う必要がある。
- 3.一連の作業工程を通じて、重機運転以外は特殊工具や熟練工の手間を必要とせず、かご石工未経験者でも生産性を向上し安全に施工することができ、見栄えも良好であった。【写真-4.5】

- 4.本体金網の線材量が多いことや、中枠材が50cm間隔に入ることによって、幅・延長の膨れが無く、出来形管理規格値内に施工された。
