常願寺川上流（^{くわたに}桑谷合流点上流）において ^{どしゃほうらく}土砂崩落発生（第4報）

1. 土砂崩落の概要

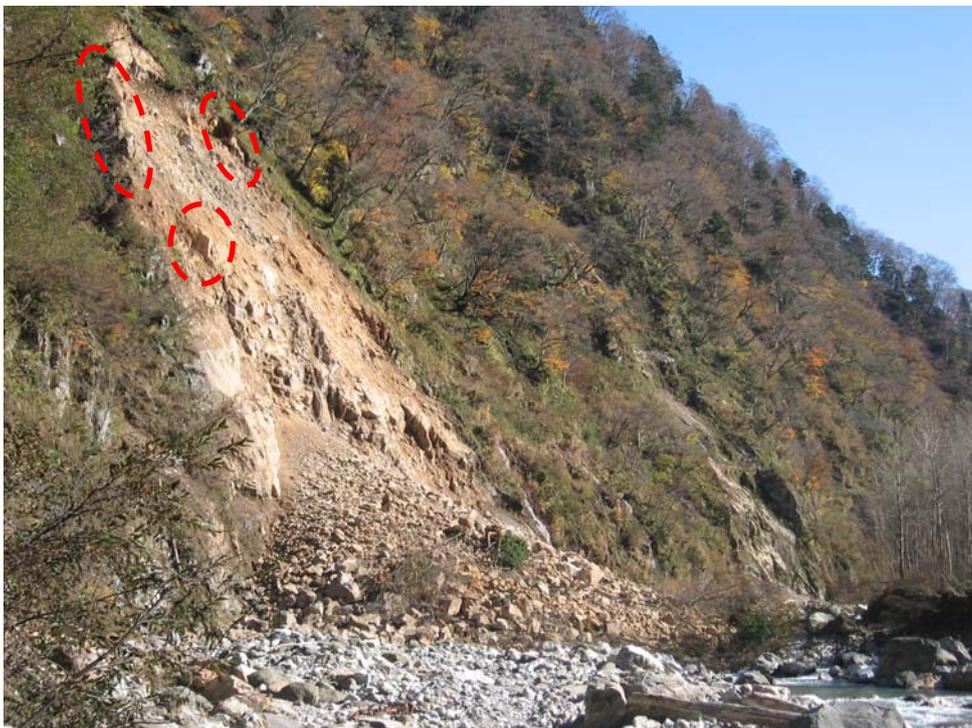
- ・崩壊部には岩盤が露出し、両サイドは沢地形を呈している。
- ・下部の岩盤部が降雨又は凍結融解等により崩落して上部の土砂が引き続いて崩壊したと推測される。
- ・地すべり的に崩壊したものではない。

- ・上部に残っている土砂（向かって左側上部の尾根状に残っている部分、右側の木の根が残っている部分、斜面上に残っている小規模な岩塊）「写真：()部」が、今後崩落する危険性が高い。
- ・崩壊上部の斜面については調査を実施していないので崩壊拡大の危険性についてはわからない。
- ・下部の土砂を撤去しても大規模な崩壊が起きる可能性は少ないと思われる。

今後崩壊する危険が高い箇所

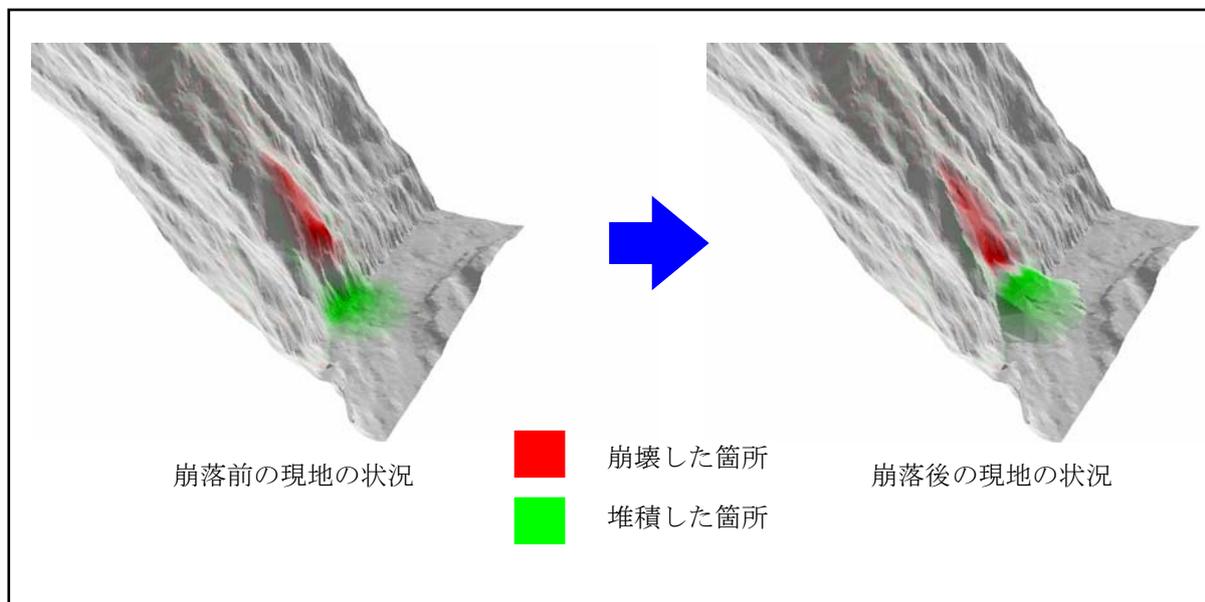
河道に堆積した土砂の量については、平成18年に測量したデータをもとに今回測量したデータの差分を計算したところ9,600m³であることが分かりました。崩壊前後の立体図は以下に示します。なお、鮮明な図面については事務所ホームページをご覧ください。

下流から上流を見た図
