砂防工事専用軌道の複数箇所では被害を確認 (点検完了)

立山砂防事務所では、雪融けが進んだ3月下旬より、砂防工事専用軌道(以下、「軌道」という。)の運行に備えて軌道の異常箇所有無を確認するための点検を行っています。中間報告(Vol.2)では、軌道総延長約18kmのうち約9km地点までの点検結果を報告しました。今回は、残りの約9km地点から終点の水谷連絡所(約18km地点)までの点検結果を報告します。その結果、多くの箇所では落石や土砂の流出が確認され、電源ボックスやポイントの自動切換器などの損傷も見受けられました。今後は、速やかに被害箇所周辺の斜面の詳細調査と復旧工事を進める予定ですが、軌道の全線運行までには相当の時間を要する状況です。

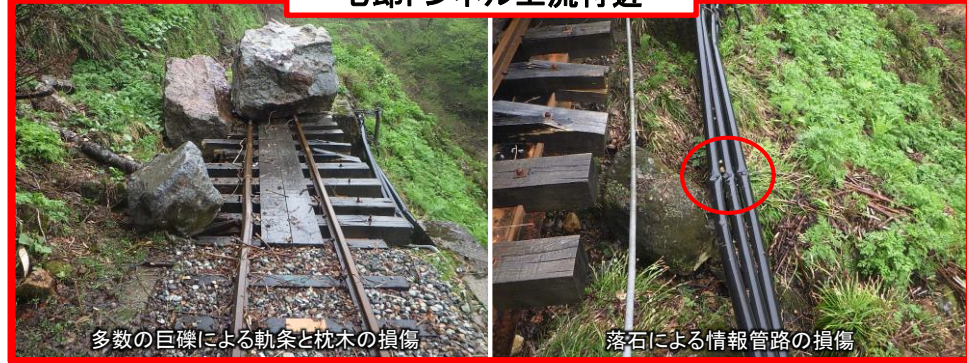
七郎トンネル上流付近

落石による軌道施設の損傷

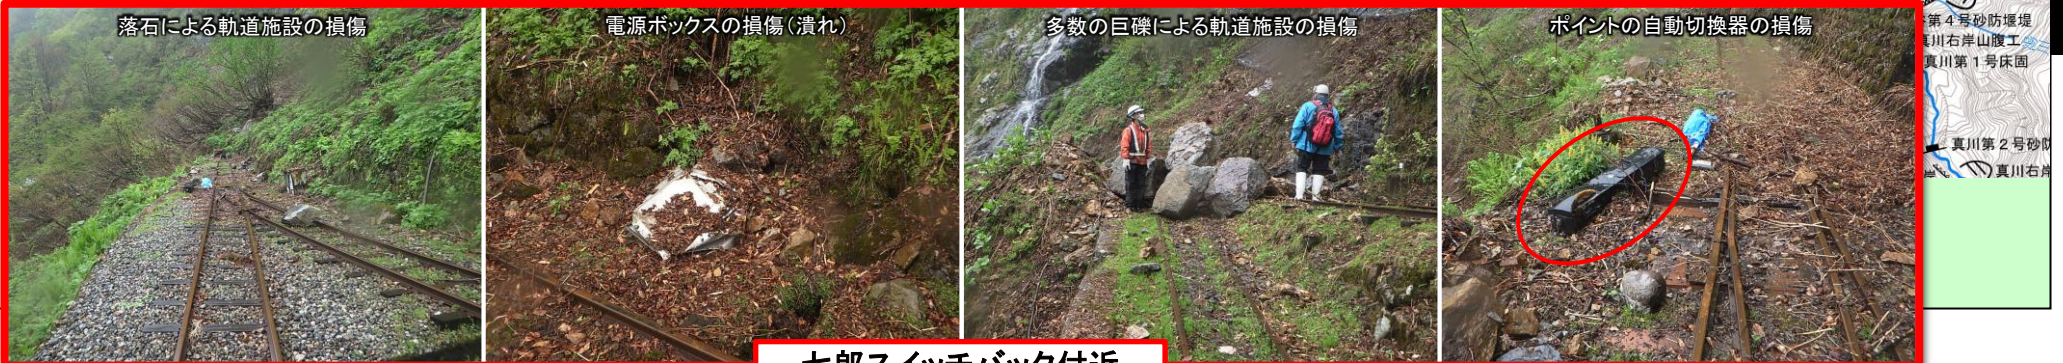
七郎スイッチバック付近

ポイントの自動切換器の損傷
