| 課 題 名 | 急峻で狭隘な斜面に対する現場の対策・工夫について | | | | |
| 工 事 名 | 貯水池法面進入路整備工事 | | | | |
| 施 工 業 者 名 | 株式会社 岡部 | | | | |
| 工 事 場 所 | 南砺市利賀村北豆谷地先 | | | | |

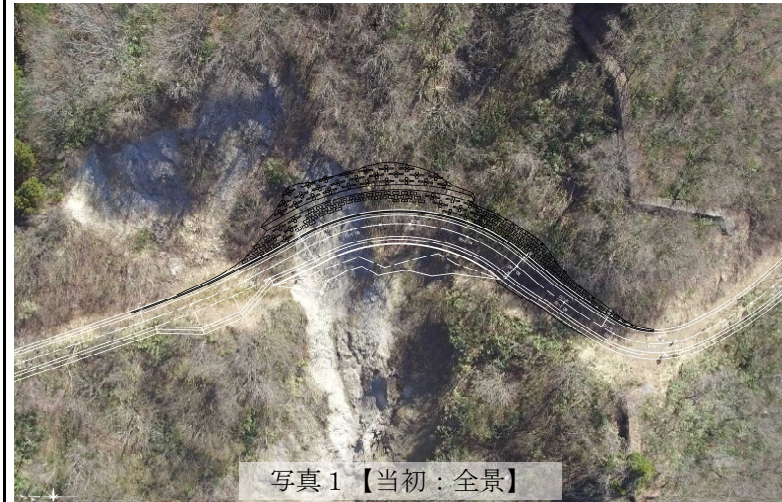
写真1 【当初：全景】

本工事は利賀ダム貯水池法面对策等の工事用道路として利活用する林道下山線の整備する工事である。現地は急峻で起伏に富む地形と強風化岩の長大法面を有する林道の中腹部に位置し、工区内には大規模な法面崩落、それに伴う林道崩落による通行止めの他、崩落の法肩部は風化岩がオーバーハング状態で残存するなど非常に危険かつ厳しい現場環境であった。

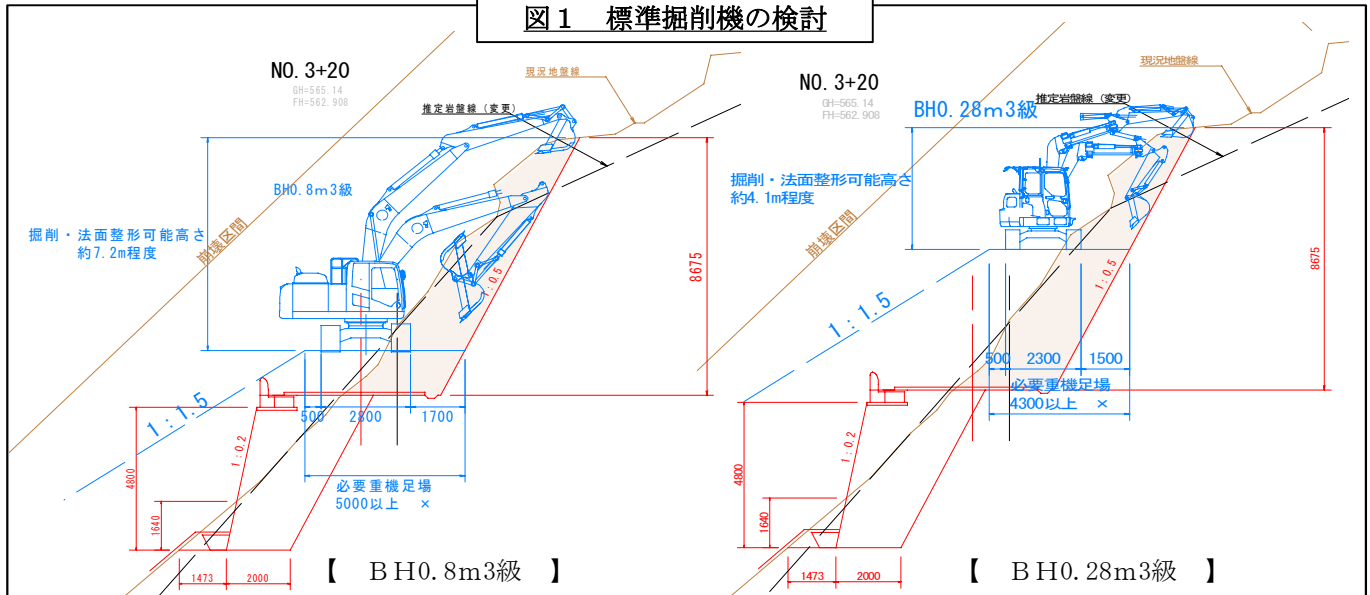
図1 標準掘削機の検討

- ・標準機械の掘削が可能であるか検討する必要があった
- ・バックホウ(0.8~0.28m<sup>3</sup>級)で検討を行ったが重機足場が確保できない事が判明。
- ・崩落斜面には、緩んだ強風化岩が堆積した状態となっているため、林道から上部への斜面掘削は、安全管理上不可能。

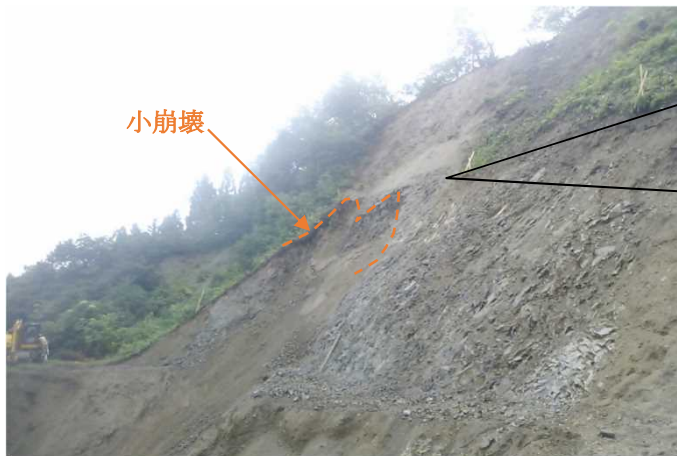
写真14【斜面小崩落状況】

- ・斜面を掘削時に岩盤が風化しており、切土表層部の小崩壊が発生した。再び小崩壊や滑落等が発生する懸念があり、斜面に対する安全対策が課題であった

- ・斜面安全対策として、土砂崩れ検知・警報機「スーパーサッチャー」(KK-110015-VE 活用促進技術)を設置し、安全・危機管理体制の強化を図った  
(センサー本体が斜面の変位を感知し、異常があれば警報機が作動する)
- ・大雨後には、光波測距儀・反射シートによる地山観測(ノンプリズム方式)も実施し、更なる安全強化を図った
