神通川・井田川・熊野川浸透に対する堤防詳細点検結果情報図

常願寺川浸透に対する堤防詳細点検結果情報図

平成22年3月現在

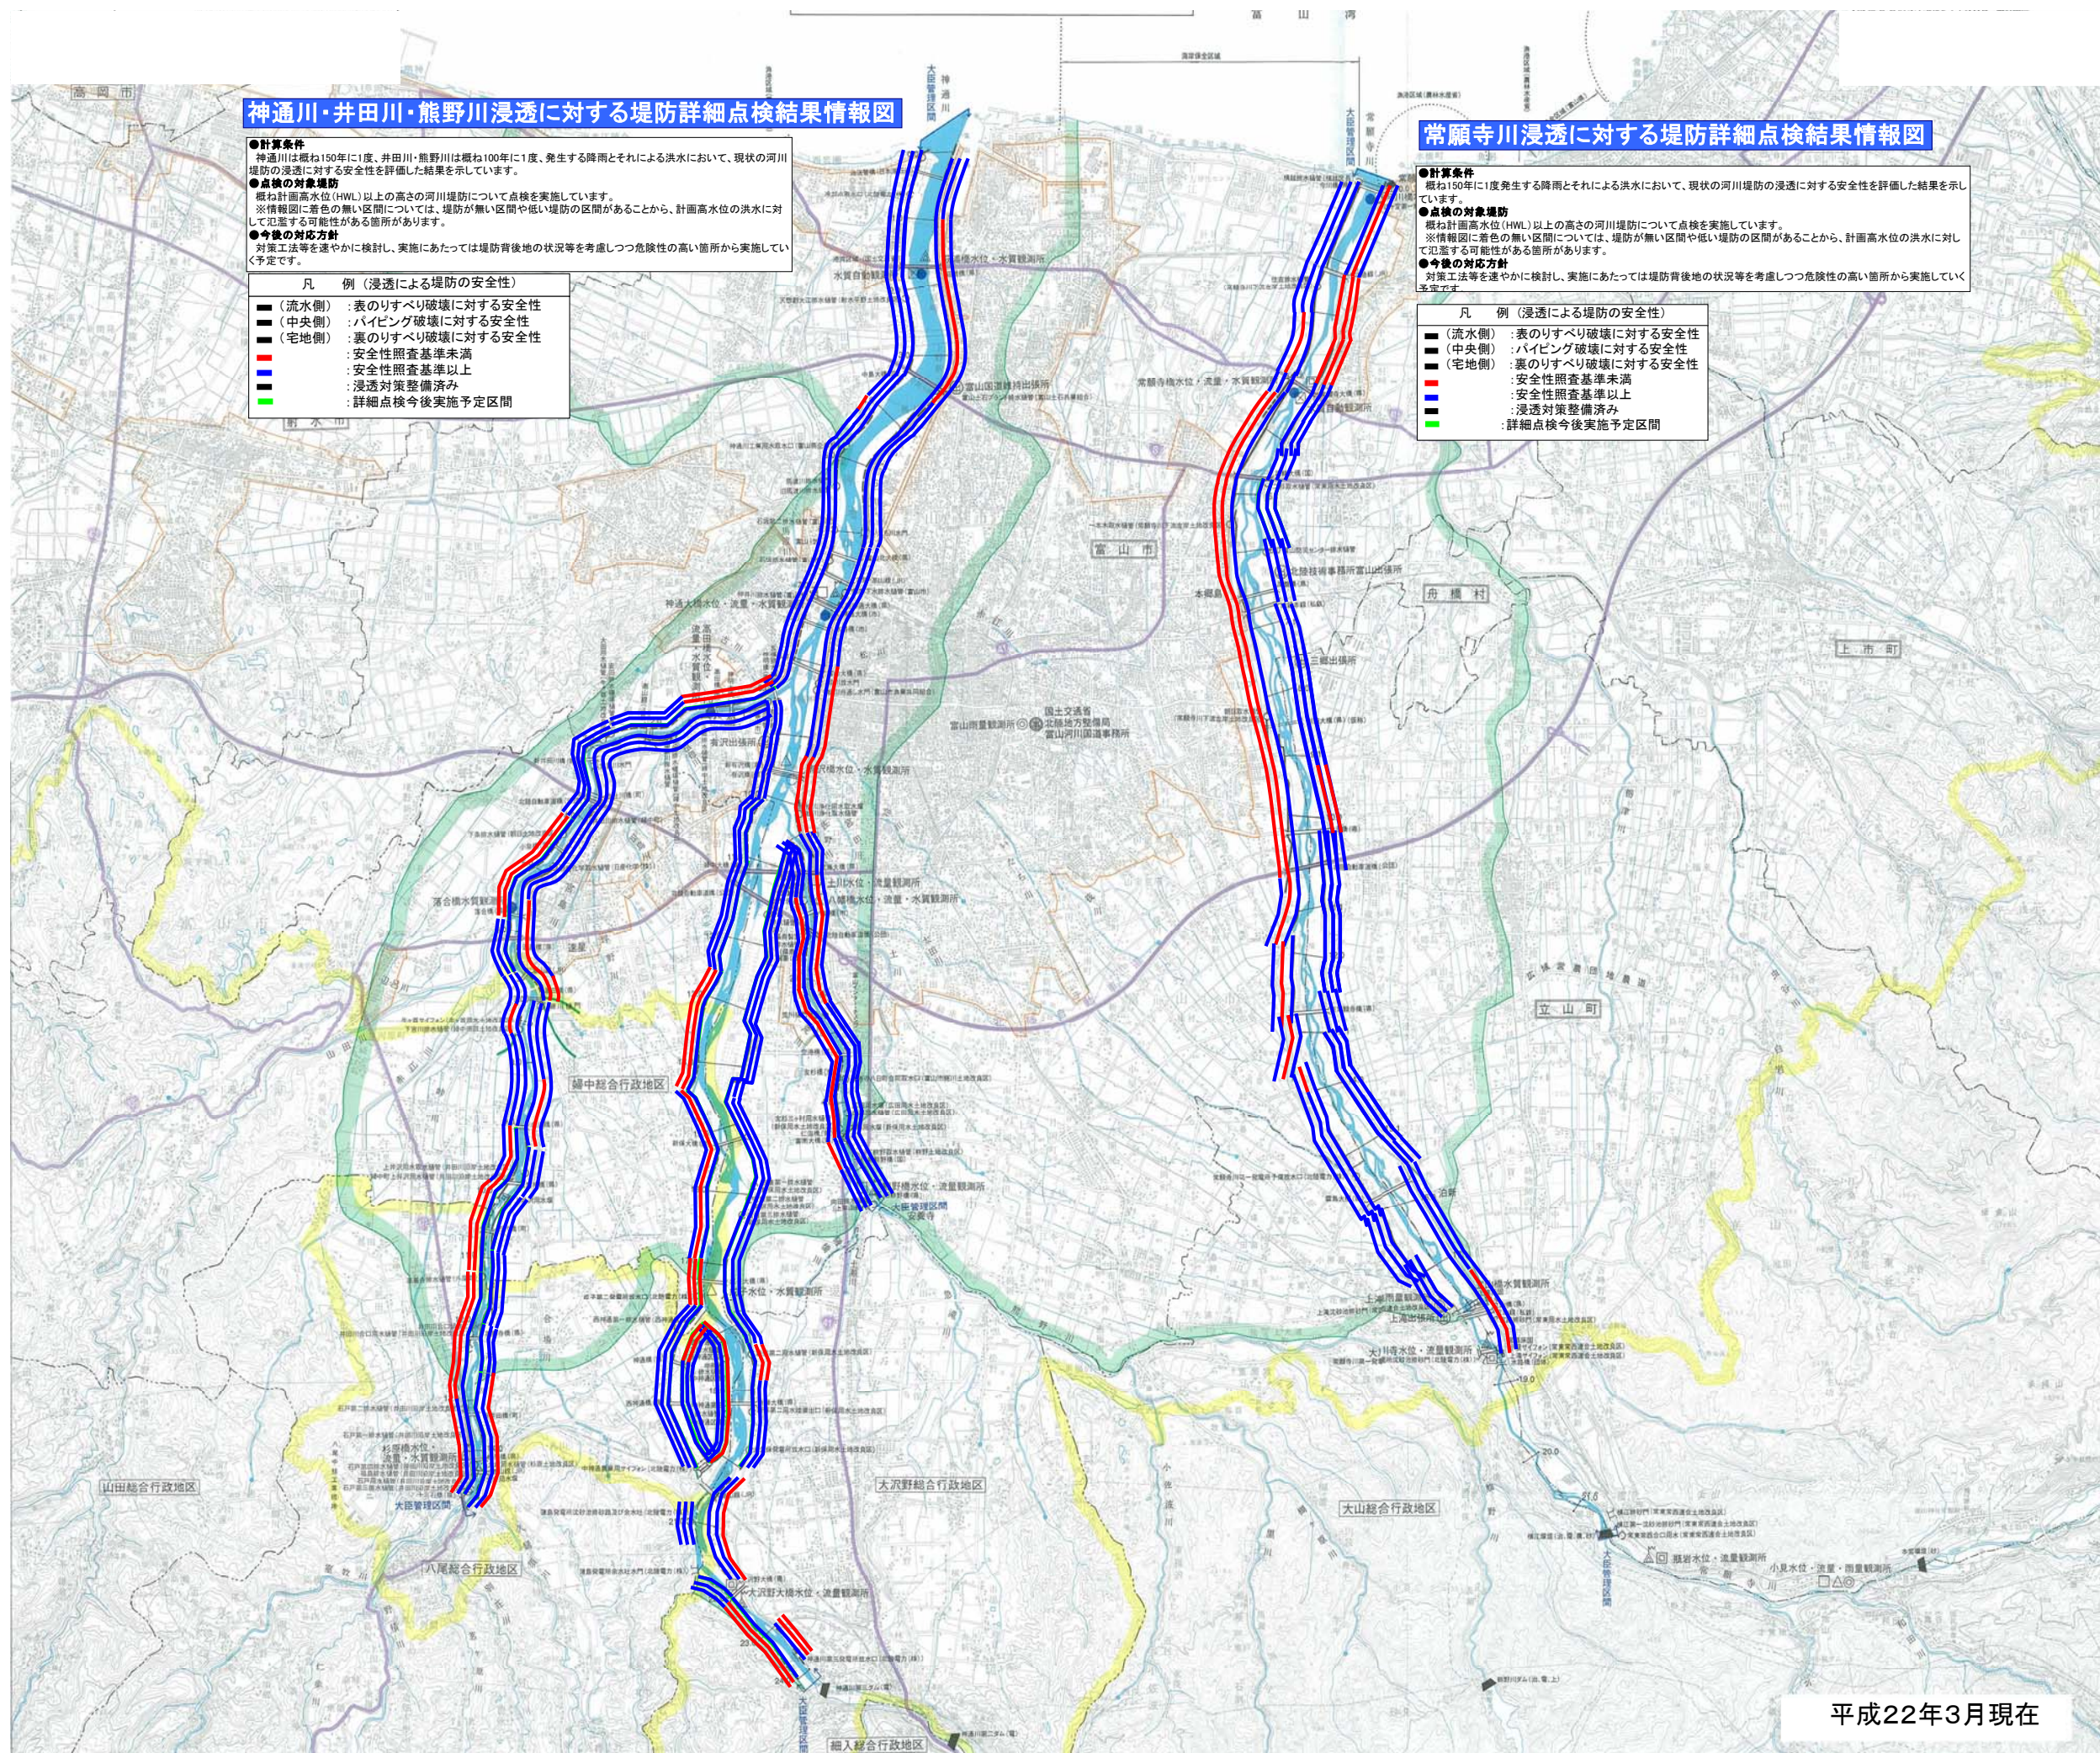
●**計算条件**
 神通川は概ね150年に1度、井田川・熊野川は概ね100年に1度、発生する降雨とそれによる洪水において、現状の河川堤防の浸透に対する安全性を評価した結果を示しています。

●**点検の対象堤防**
 概ね計画高水位(HWL)以上の高さの河川堤防について点検を実施しています。
 ※情報図に着色の無い区間については、堤防が無い区間や低い堤防の区間があることから、計画高水位の洪水に対して氾濫する可能性がある箇所があります。

●**今後の対応方針**
 対策工法等を速やかに検討し、実施にあたっては堤防背後地の状況等を考慮しつつ危険性の高い箇所から実施していく予定です。
