### 神通川・井田川・熊野川浸透に対する堤防詳細点検結果情報図

### 常願寺川浸透に対する堤防詳細点検結果情報図

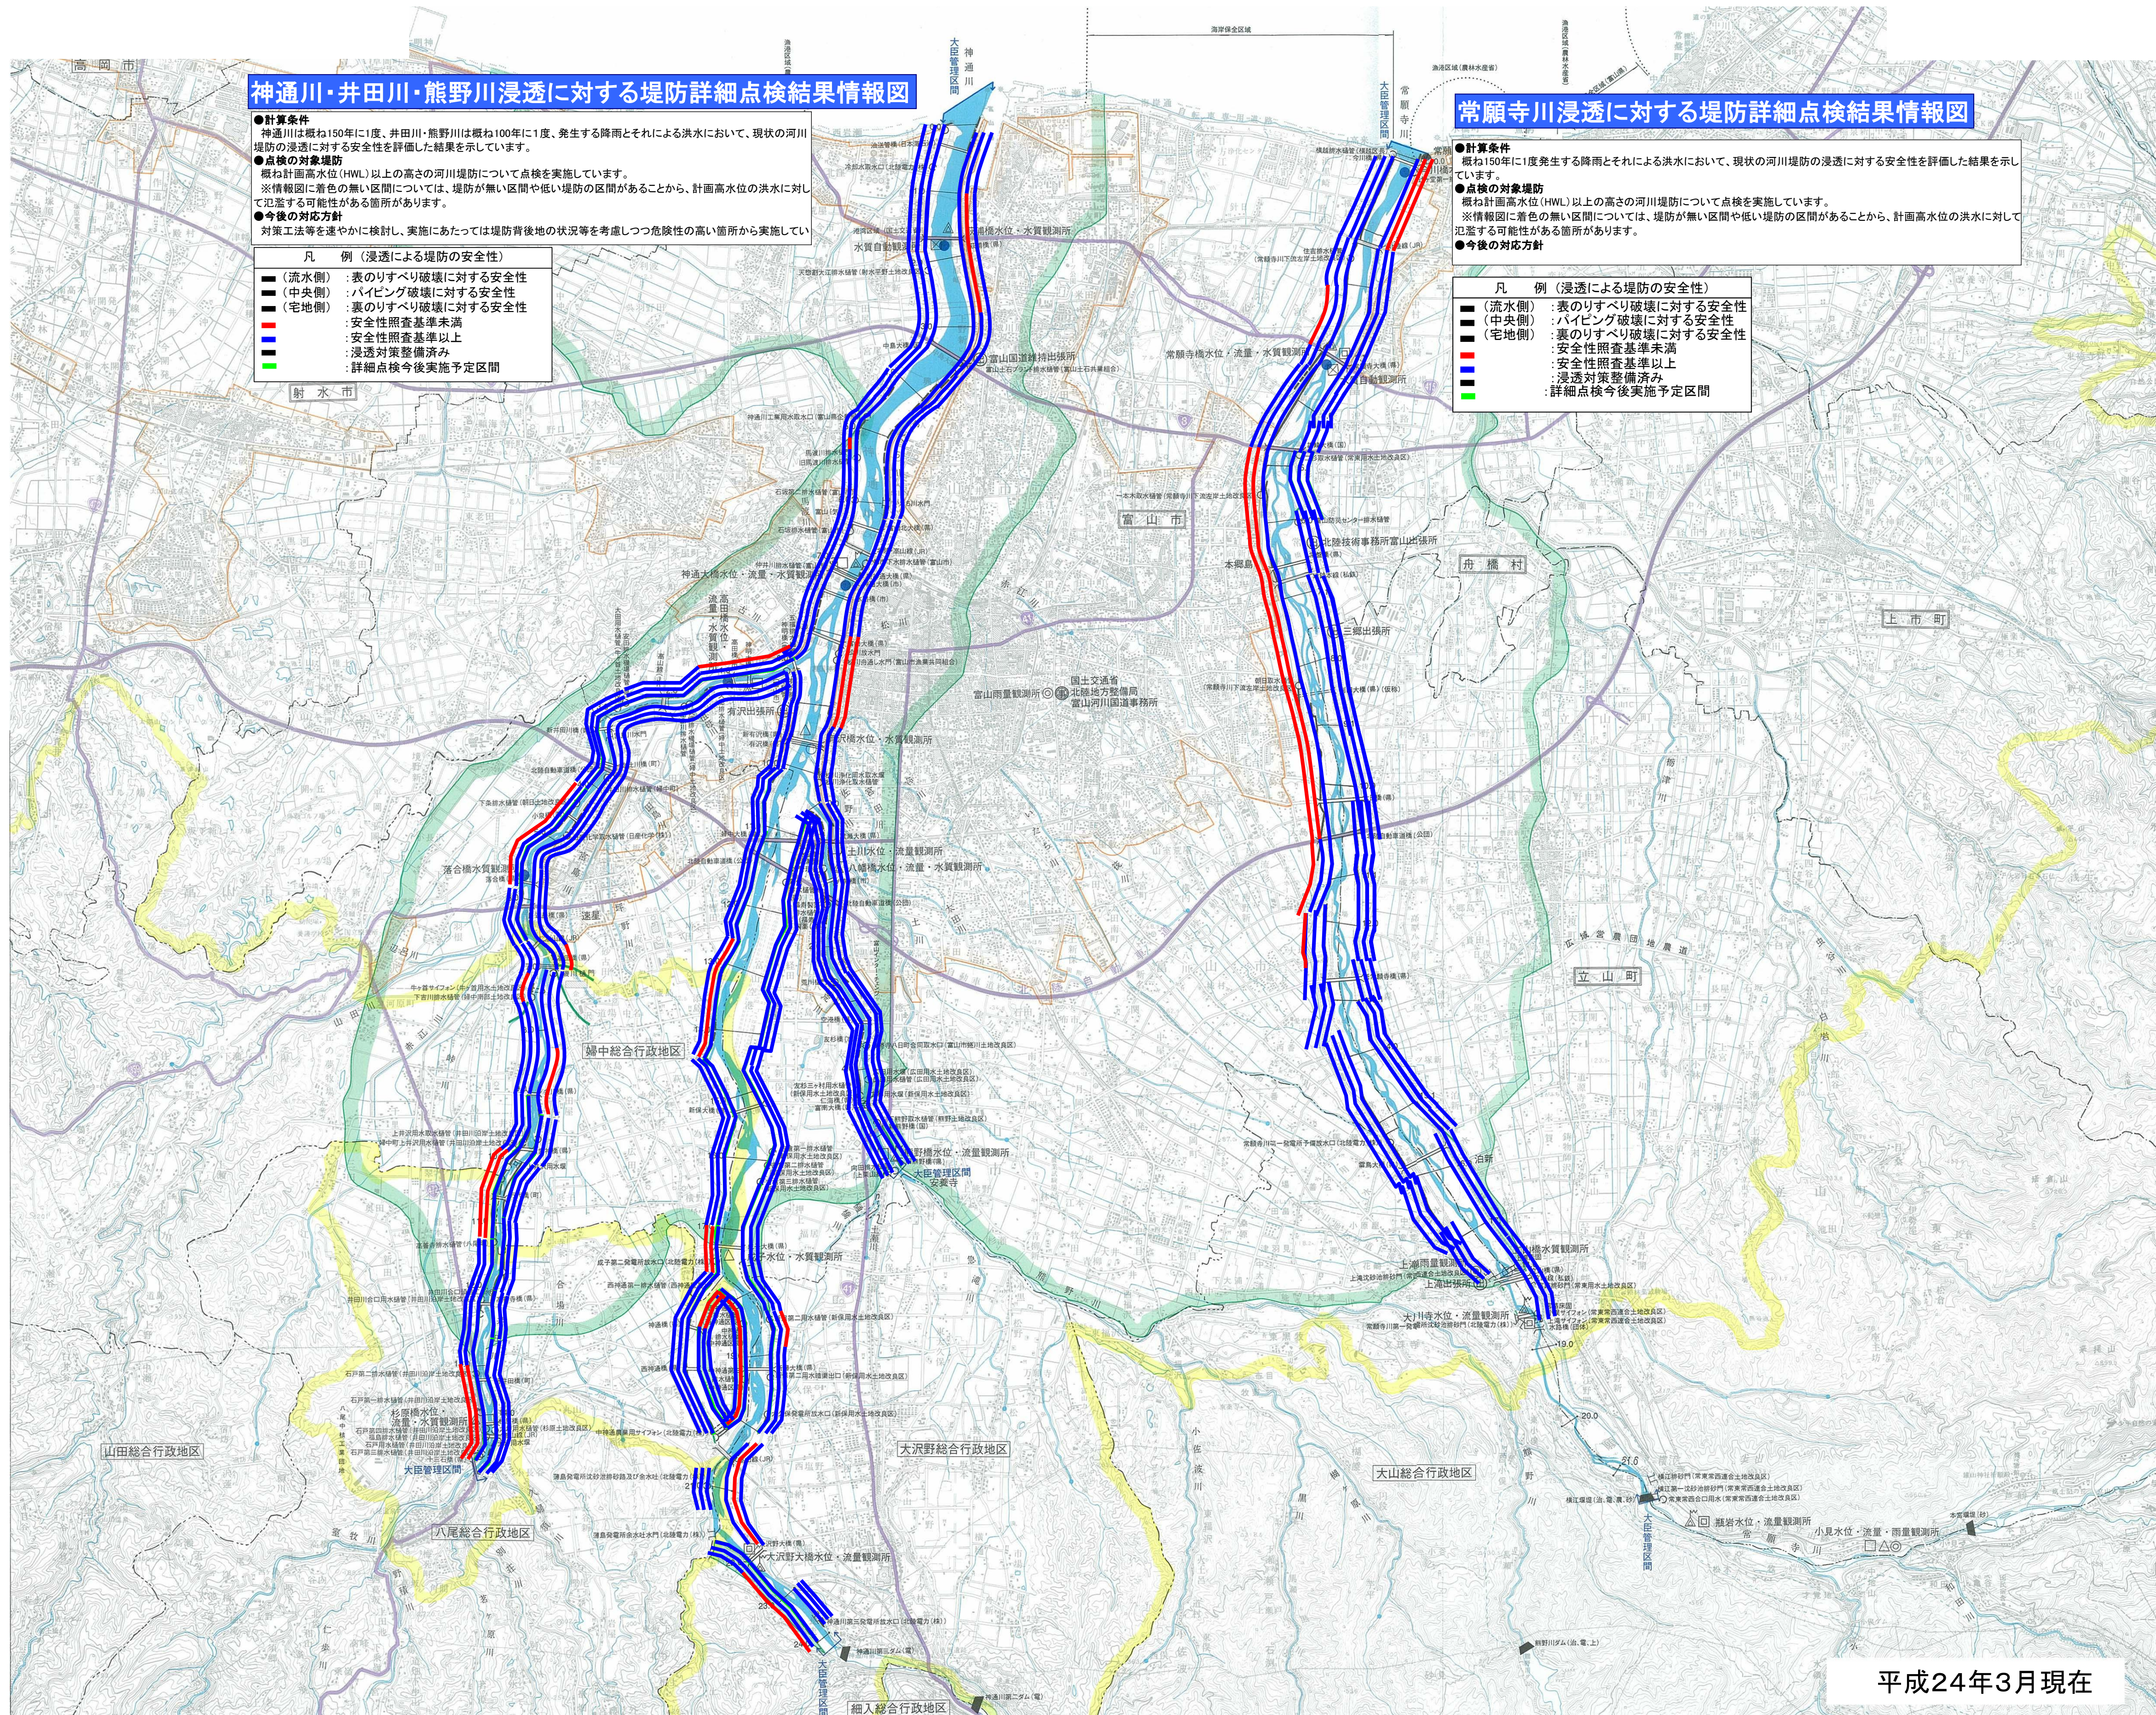
- 計算条件  
概ね150年に1度発生する降雨とそれによる洪水において、現状の河川堤防の浸透に対する安全性を評価した結果を示しています。
- 点検の対象堤防  
概ね計画高水位(HWL)以上の高さの河川堤防について点検を実施しています。  
※情報図に着色の無い区間については、堤防が無い区間や低い堤防の区間があることから、計画高水位の洪水に対して氾濫する可能性がある箇所があります。
- 今後の対応方針
