- 平成27年度新潟県内で実施した点検・補修における好事例・気づきについて事例紹介

- 平成27年度富山県内で実施した、点検・補修における好事例・気づきについて事例紹介

- 平成27年度の橋梁点検で実施した、点検・補修における好事例・気づきについて事例紹介

- NEXCO中日本で実施している点検・補修における好事例・気づきについて事例紹介

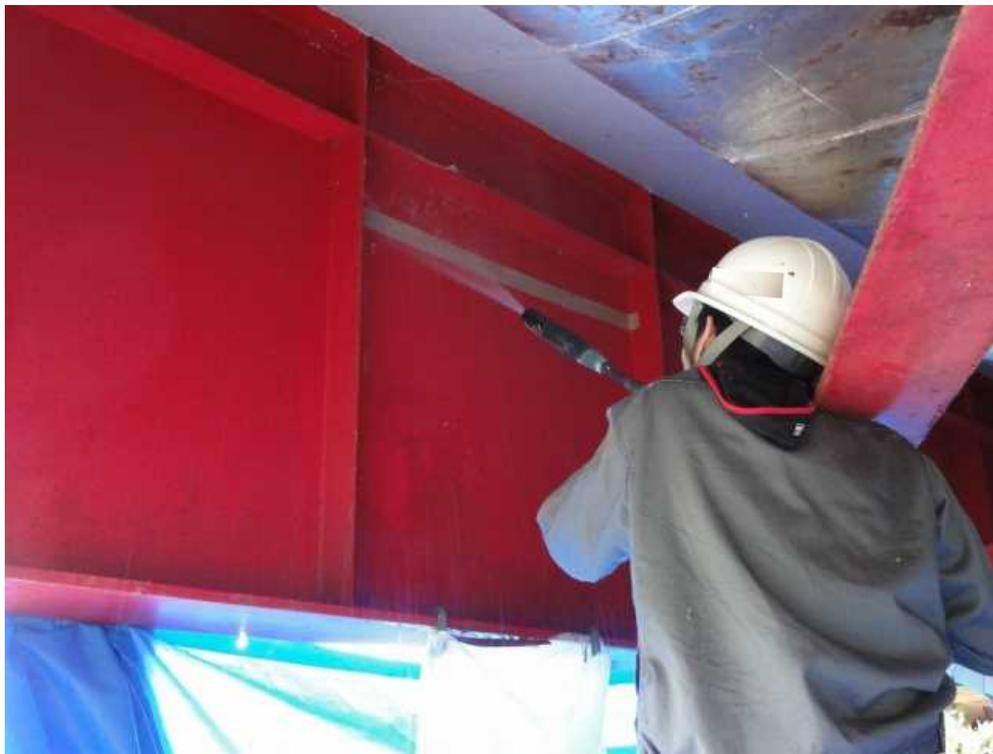
② 橋梁の長寿命化への取り組み）塩害環境下にある鋼橋に対して桁の洗浄を実施

塩分の付着が顕著である箇所を把握

洗浄による付着塩分量の低下の効果を把握

洗浄後の経過年数における塩分付着量の回復状況を把握

- 桁洗浄が、付着塩分量を低下させる効果を有することが確認できた。
- 桁洗浄の計画的な実施は、安価な予防保全対策になり得るものと確認できた。

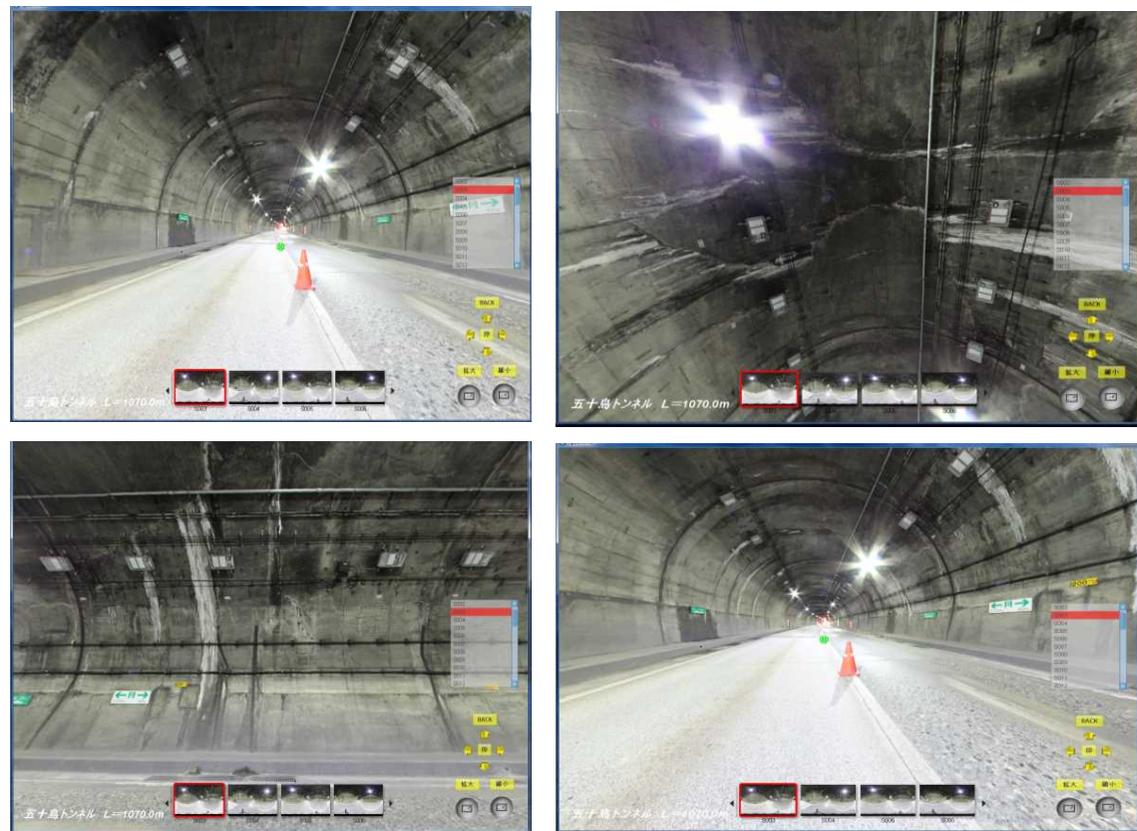
覆工壁面・路面連続画像

③ トンネルの劣化、損傷の対比）今後の維持管理に活用できるように覆工壁面・路面連続画像を撮影

上下左右（路面～側壁～アーチ～天端）が自由にマウス操作で確認できる

通常は変状箇所以外の写真撮影を行わないため、変状発生時に、新規の変状か、点検の漏れか、以前から兆候があったのか、わからないことを解決

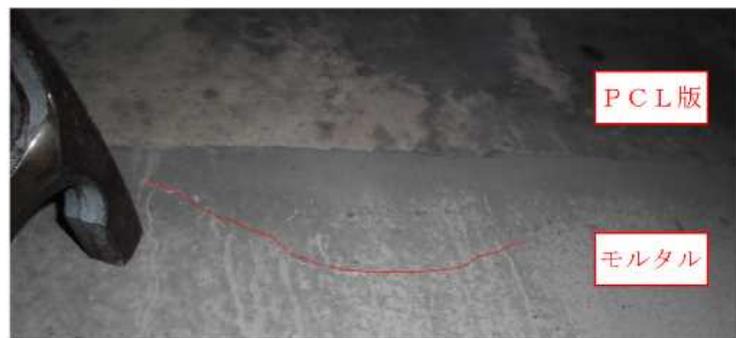
対象箇所

ひび割れの進展目安として、クラックセンサをトンネルPCL版下部モルタル部に設置  
※上り、下り計6箇所

点検要領書を作成し、定期的に職員によりパトロール監視を継続中

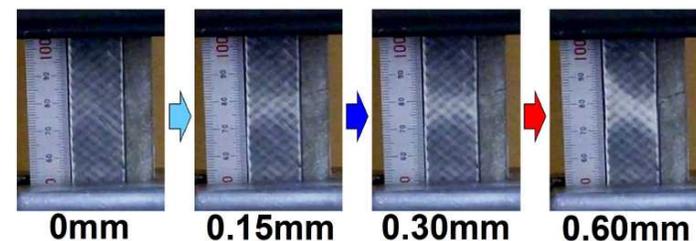
クラックセンサの変化

- ひび割れ幅の拡大を専門的知識がなくても目視により確認することができるため、日常的な点検を効率化できる

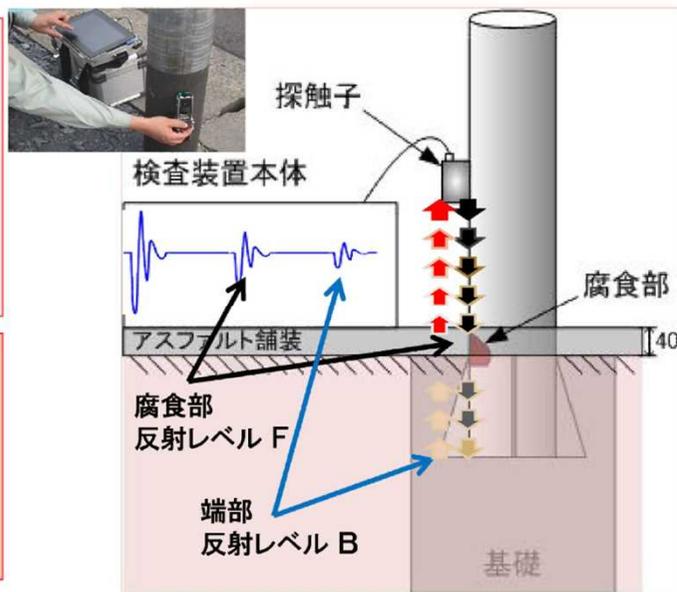
（①新技術の活用） 地際部の腐食状況を非破壊（超音波の反射波等）により推定する技術を利用

設計根入れ(基礎端面)部から反射する**最大波高値(Bエコー)**と路面境界部から反射する**最大波高値(Fエコー)**を相対比較し、**倍率(腐食試数)**によって、表面上の傷(腐食)の大きさを数値化する

**Bエコー**  
設計根入れ端部  
(GL-300～400mm)を指定  
**Fエコー**  
路面境界部(GL-40mm～70mm)  
を指定

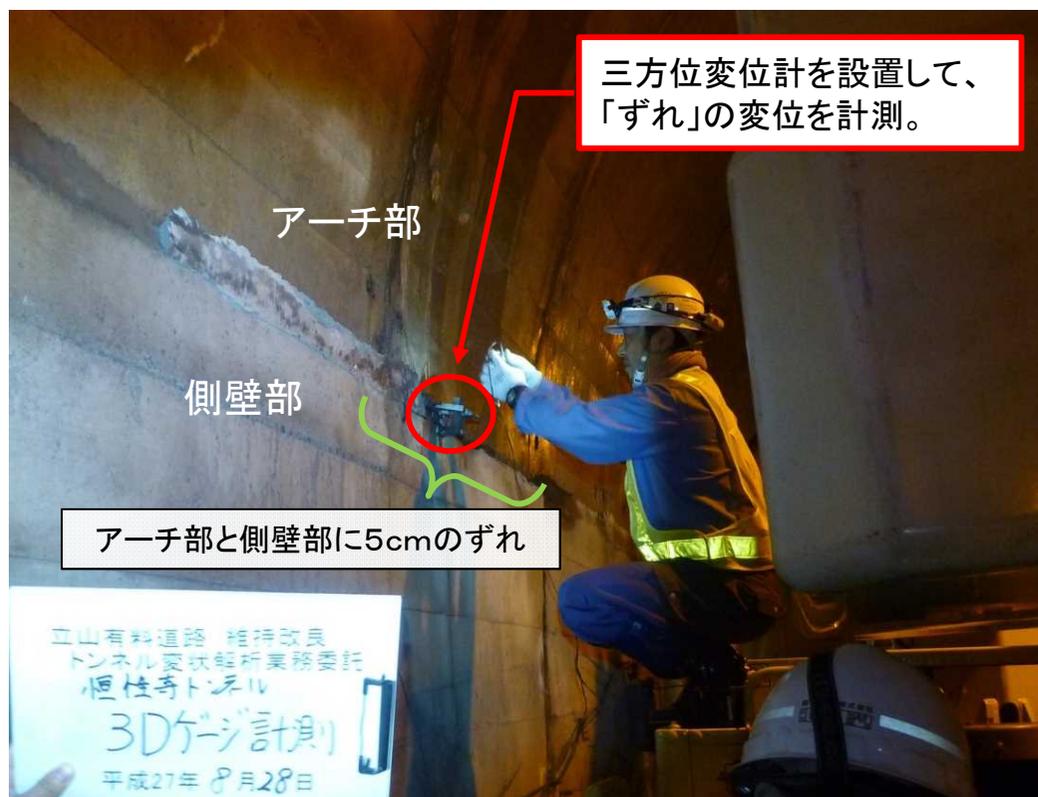
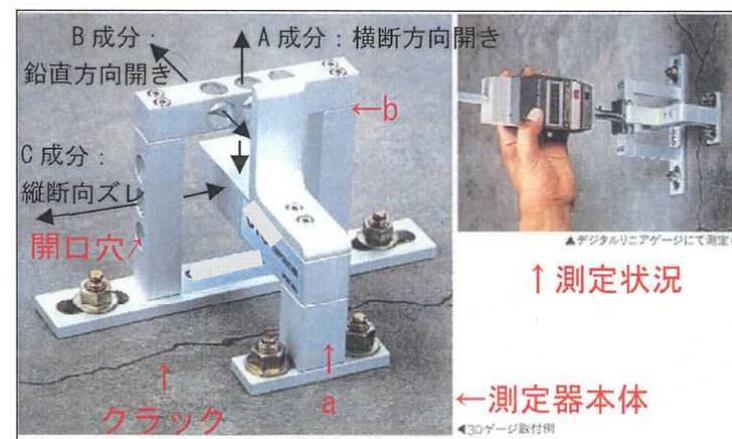
（④三方位変位計の設置）横断方向・鉛直方向・縦断方向の変位を計測している事例

アーチ部と側壁部に生じた「ずれ」の変位(X・Y・Z方向)を計測。

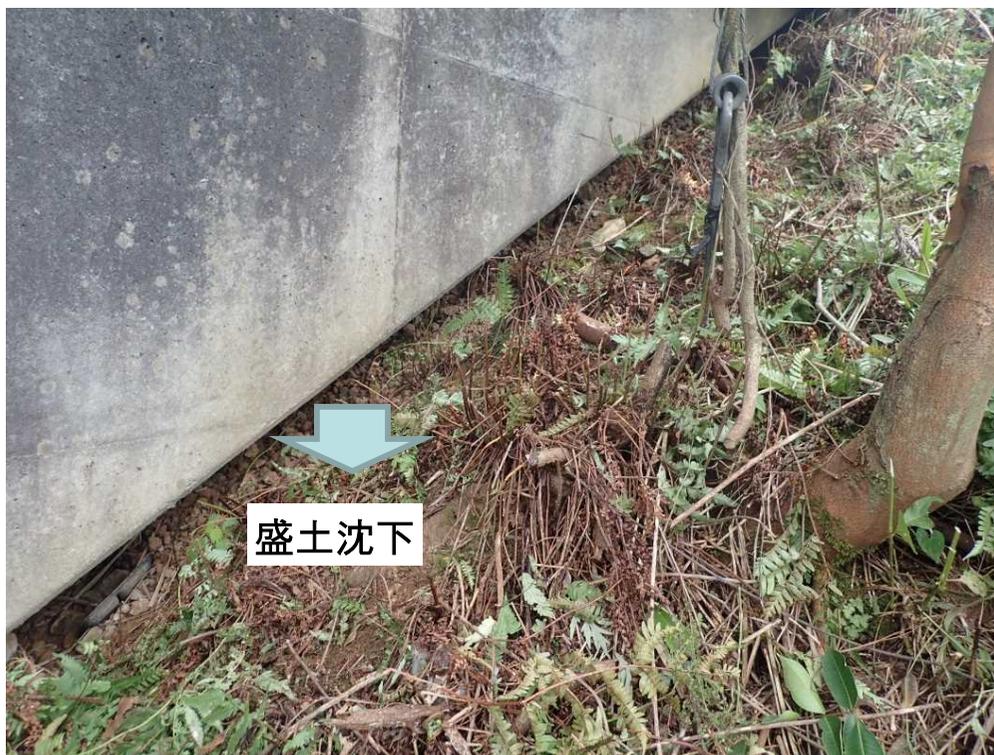
【ウイング下面の盛土沈下】

「木が桁に触れているよ」

「桁下の樹木が電線に接触しているよ」

「前回の点検では見られなかった損傷が発見できたよ」

- 桁下の草木を伐採することで、桁への悪影響(異常な圧力や乾湿)を除去することができた
- 点検時に電線に接触した樹木を除去することで断線を未然に防ぐことができた
- ウイング周り除草することで、ウイング下面の盛土沈下による土砂流出が発見できた

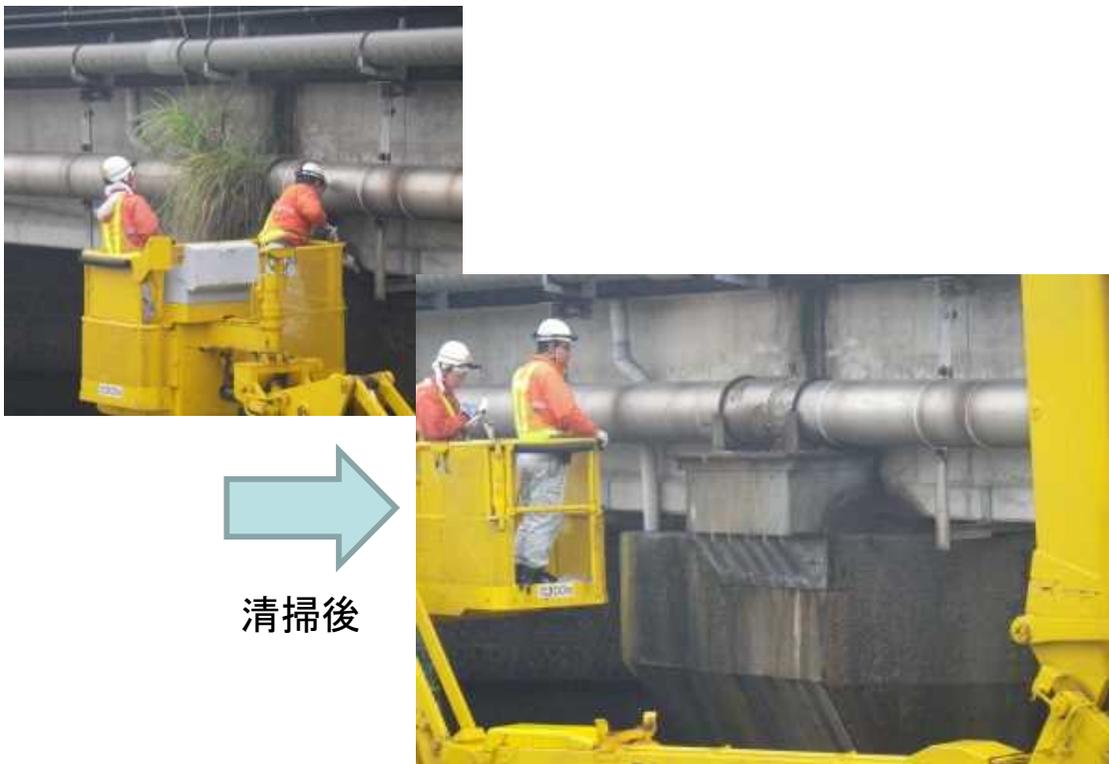
清掃後

支承上に堆積した土砂の乾湿により支承が腐食している

橋座上に草木が繁茂して桁端が断面欠損している

（②橋座の清掃）橋梁点検車・高所作業車でしか届かない橋座面を点検時に清掃することで、支承周りや桁端の環境を改善して橋梁の予防保全が図れた。

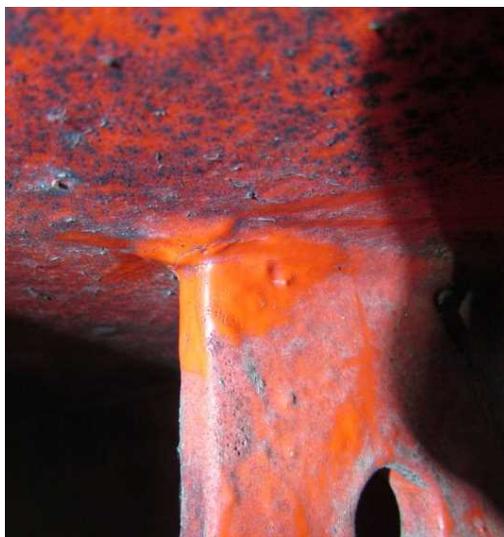
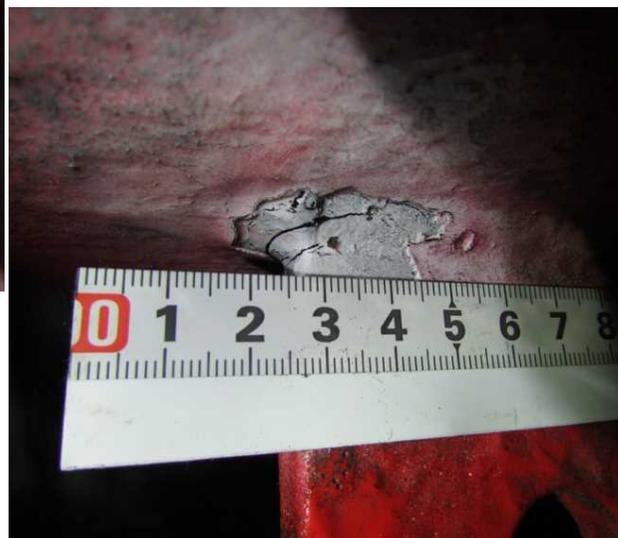
磁粉探傷試験

（③塗膜割れ箇所の磁粉探傷試験）点検時に見つかった塗膜割れ箇所を磁粉探傷試験することで、亀裂を発見し、詳細調査（S1判定）の手間を省くことができた。

塗膜割れがあるけど亀裂なのかな？ 損傷程度が分からないから、判定できない

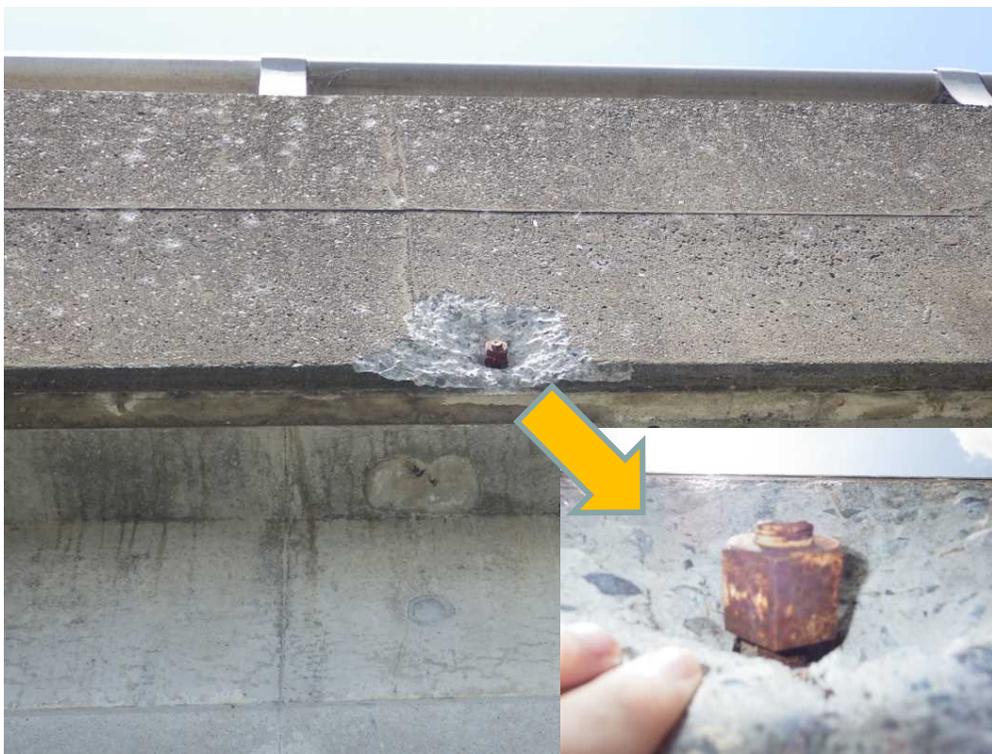
【PC床版横締め鋼棒の破断】

構造上不安定となる重篤な損傷を見つけたので応急対策したい

（④緊急報告）点検時に構造上不安定となる重篤な損傷や、第三者被害を及ぼす恐れのある損傷に対して、道路管理者に緊急報告することで、早期に応急対策を施して被害を未然に防ぐことができた。

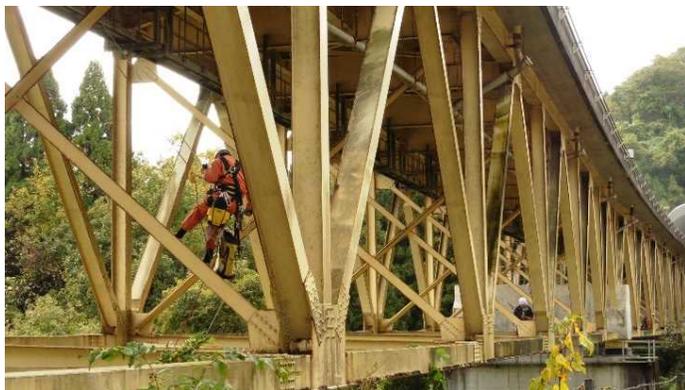
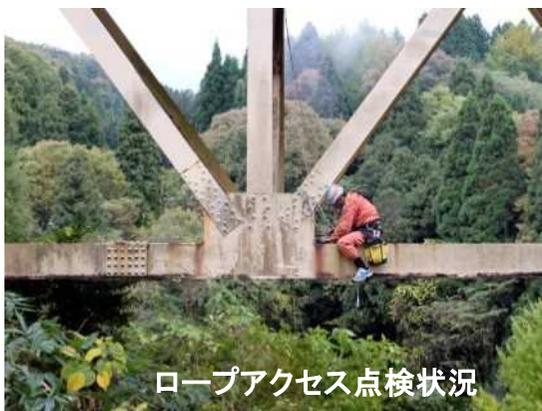
ロープアクセス点検状況

## ①検査路のない橋梁、トラス橋の接合部などにおいて、ロープアクセスにより点検を実施した事例
