# 単純PCプレテン床版橋 横締めPC鋼棒突出

# 高知県 四万十市 岩間大橋(市道岩間茅生線)

# 高知県 四万十市 三里橋(市道具同三里線)

# 高知県 四万十市 勝間橋(市道鵜ノ江久保川線)

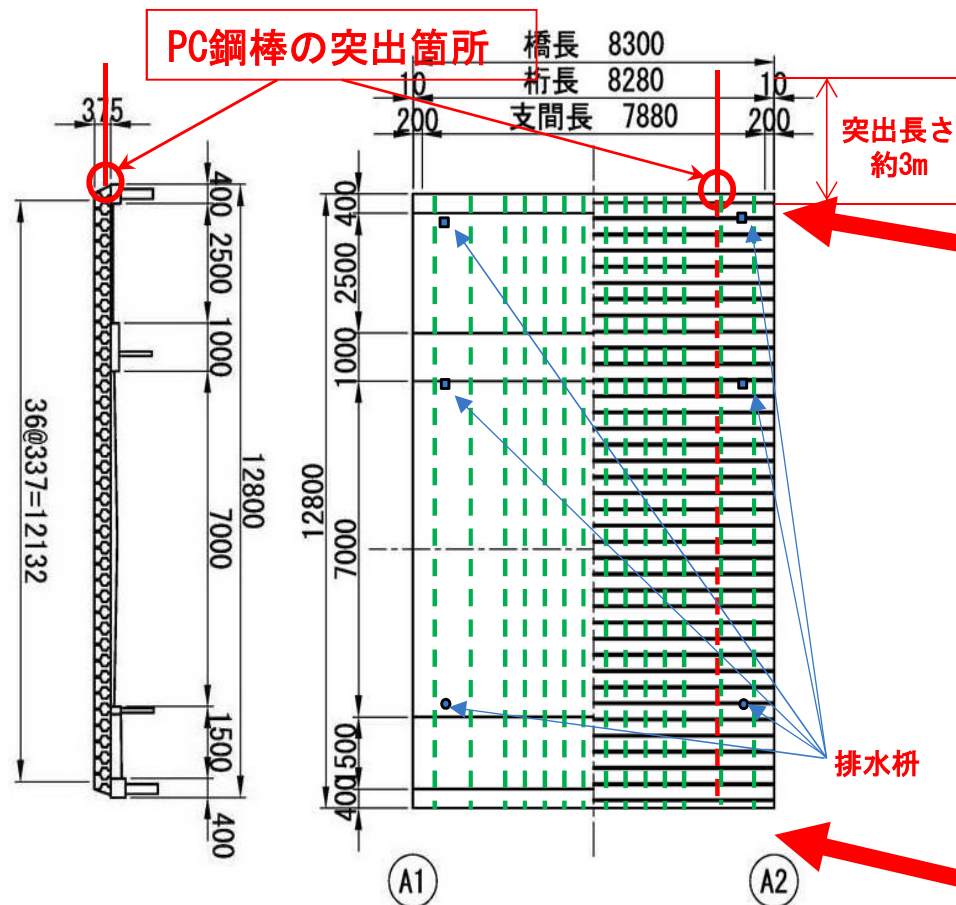
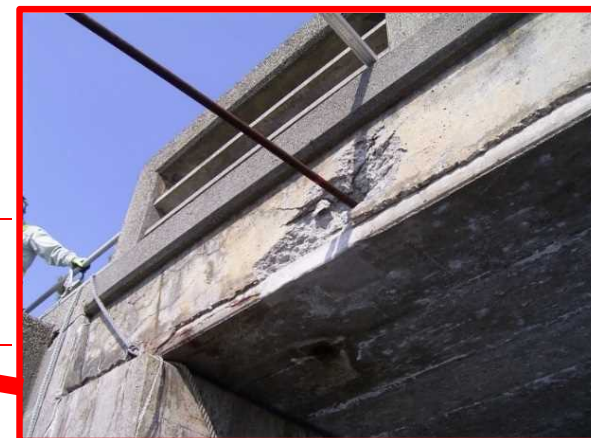
(海側) PC鋼棒 φ23, L=3m突出

- 他のPC鋼棒の突出の恐れがあるため、第3者被害防止対策としてH鋼を設置
- 排水管の境界部から間詰めコンクリート内部に漏水し、シース内のグラウトが未充填であったため、シースとPC鋼棒が腐食したことが原因
- 定期点検では、PCプレテン床版橋の構造的な特徴を踏まえ、外見に見られる各変状に着目することにとどまらず、複数の変状の存在を総合的に評価することが必要

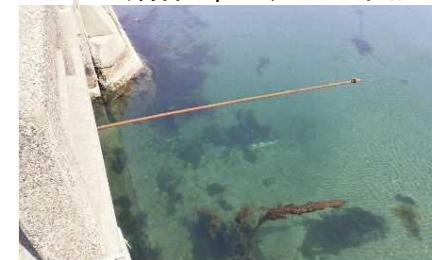
山側定着部(突出なし)

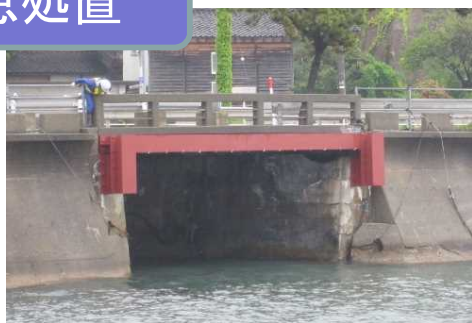
応急処置後の状況

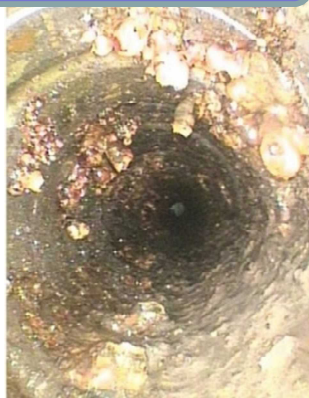
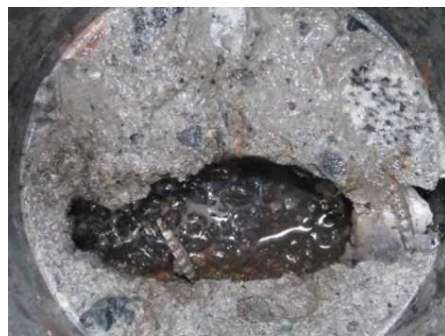
グラウト未充填の状況

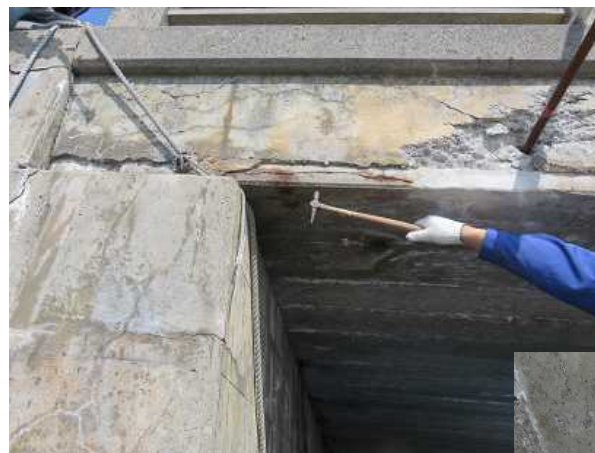
### 定着部(海側)の状況

桁の内部に水が浸入している可能性も考えられる

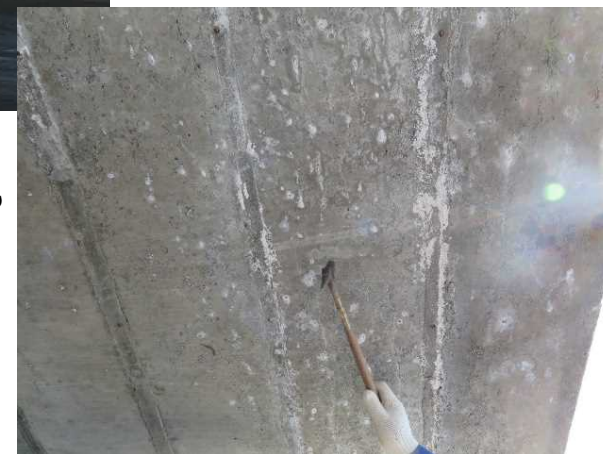
### 桁下のひび割れと遊離石灰

桁の内部に水が浸入している可能性も考えられる

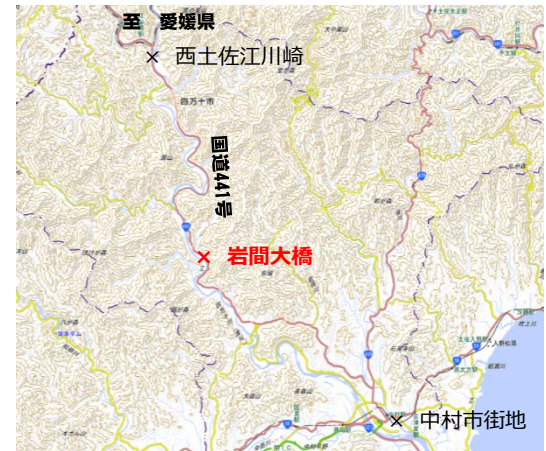
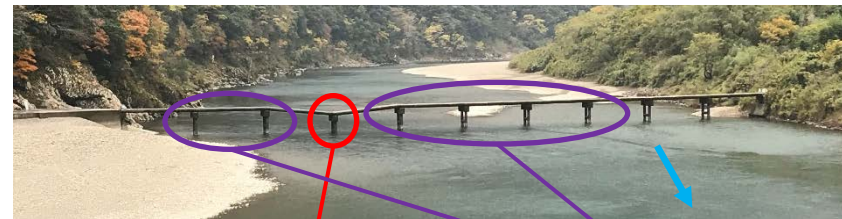
○出水時に砂利等が橋脚(パイルベント式鋼管)に衝突し、徐々に鋼管表面を浸食し、大きな鉛直力(車両の载荷)により座屈が発生したと推察される。

鋼管の腐食状況

鋼管の座屈

○措置: 全面通行止め措置済(H29.11.11)  
○恒久対策: 橋脚の損傷及び床版の変異が著しいことから、修繕を検討する。

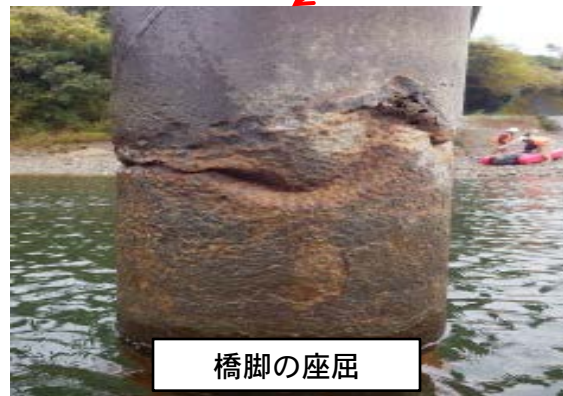
- 下部工(橋脚)の損傷が著しい。
- 第三者被害が発生する可能性があるため修繕が必要である。

橋脚の座屈

- 措置:全面通行止め措置済(H29.11.28)
- 恒久対策:下部工の損傷が著しいことから、修繕を検討する。

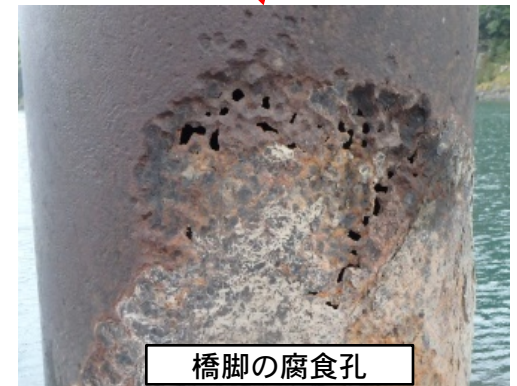
橋脚の腐食孔

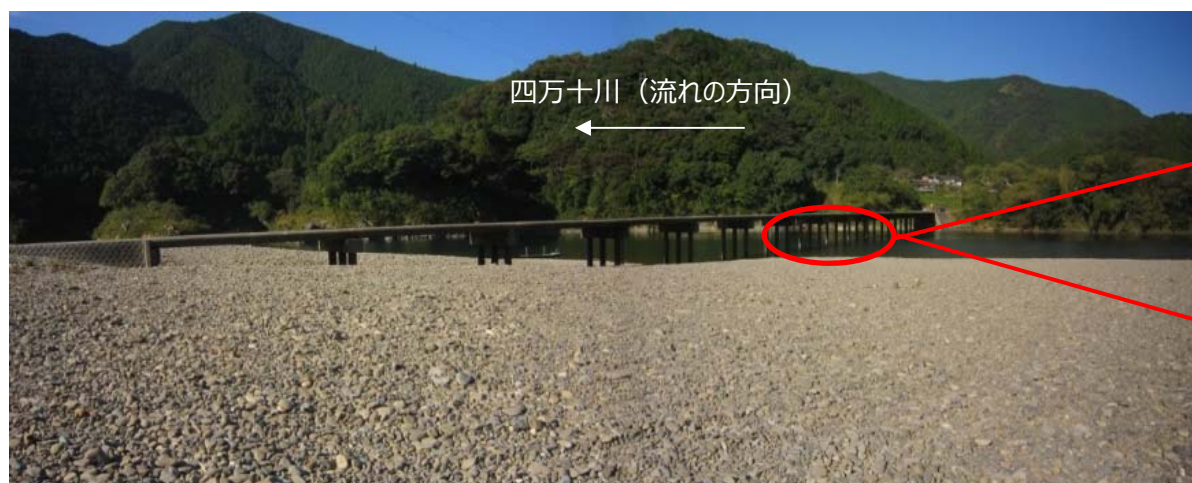
- 下部工(橋脚)に小さな腐食開孔が数ヶ所存在。
- 損傷の拡大を防ぎ、機能回復のため修繕が必要である。

鋼管の腐食状況

- 措置:4t超重量制限措置済(H29.12.4)
- 恒久対策:橋脚の機能回復のため、修繕を検討する。
