# 第1回 神通川堤防調査委員会資料

平成30年8月9日

国土交通省  
北陸地方整備局  
富山河川国道事務所

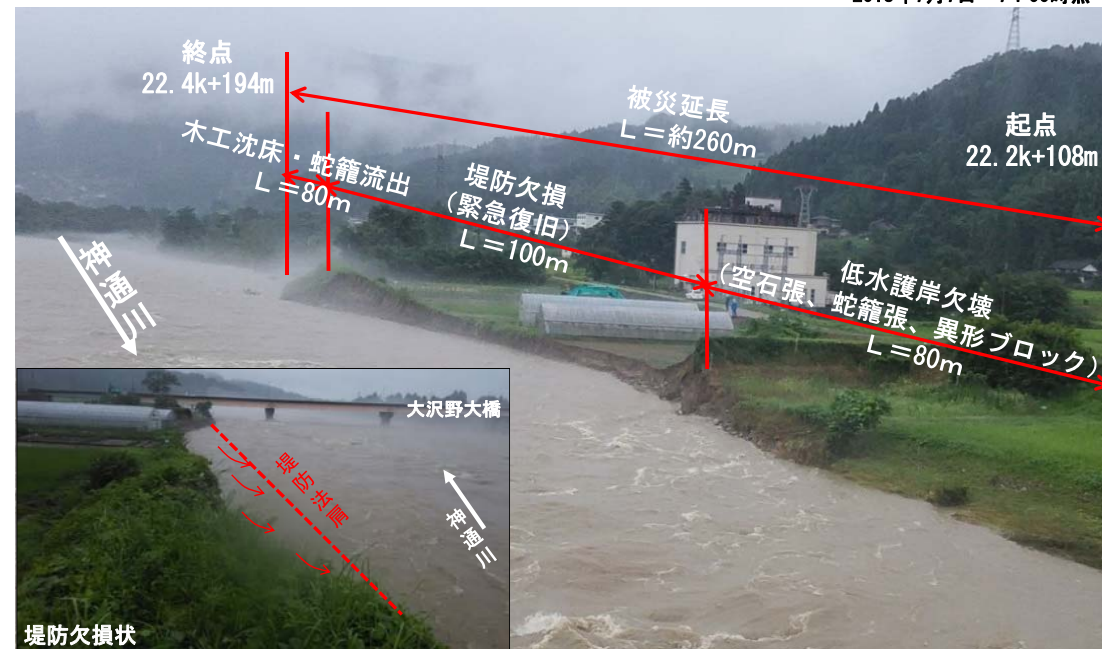
#### ◆被災状況（神通川左岸22.4k付近）

- 今回出水において、7月6日11時過ぎに河川巡視にて神通川の葛原地先（左岸22.4k付近）で、堤防断面の欠損（L=約100m）が確認された。
- また、堤防欠損箇所の上流約160mにかけて護岸・根固めブロックが流出しており、被災延長は約260mである。

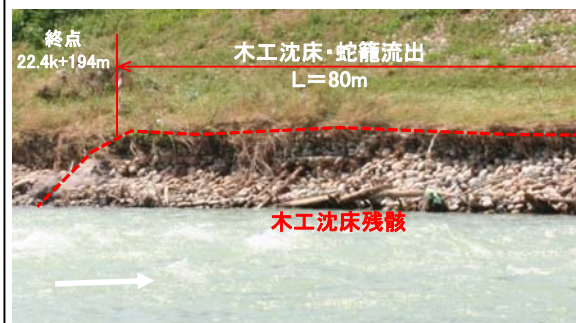
終点側の状況

- ・ 堤防堤脚部保護の目的として設置されていた木工沈床、蛇籠が流出
- ・ 木工沈床は、堤防欠損箇所より上流区間に設置されていた

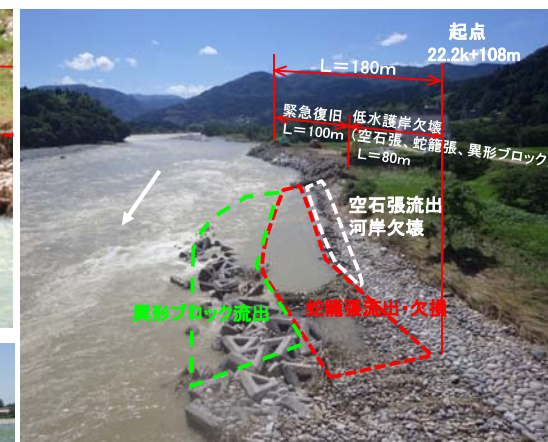
起点側の状況

- ・ 河岸防護の目的として設置されていた低水護岸（空石張、蛇籠張、異形ブロック）が流出・欠壊

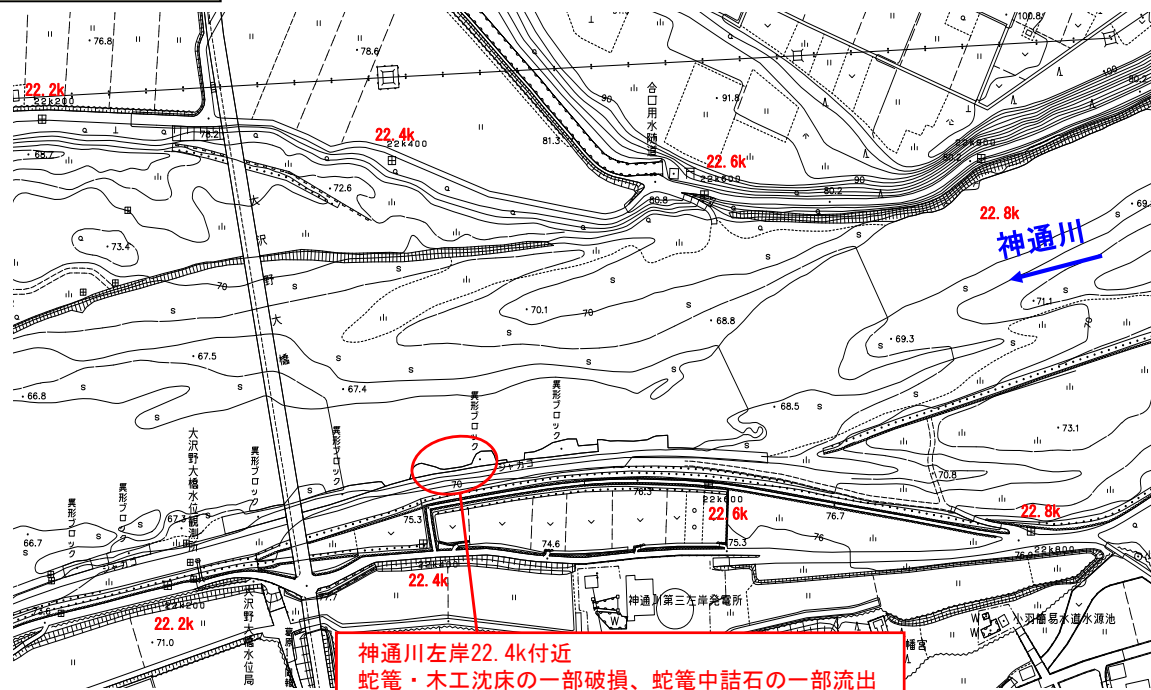
- 被災箇所周辺の護岸は、平成16年出水後に蛇籠・木工沈床の一部破損を確認、平成18年出水後に蛇籠中詰石の一部流出が確認された。
- その後、河川巡視・堤防点検等によって継続的に経過観察しており、平成30年出水期前点検においても状況の変化はなかった。

神通川左岸22.4k付近  
蛇籠・木工沈床の一部破損、蛇籠中詰石の一部流出

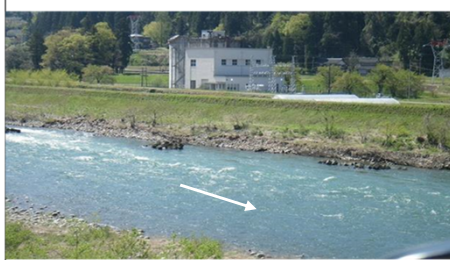
| 記事 | 河岸の状況。(目的別巡視) 大沢野大橋の上流左岸の「蛇籠」が破損し、玉石が崩れている。 | | | | | | |

コメント 全景(大沢野大橋上流)

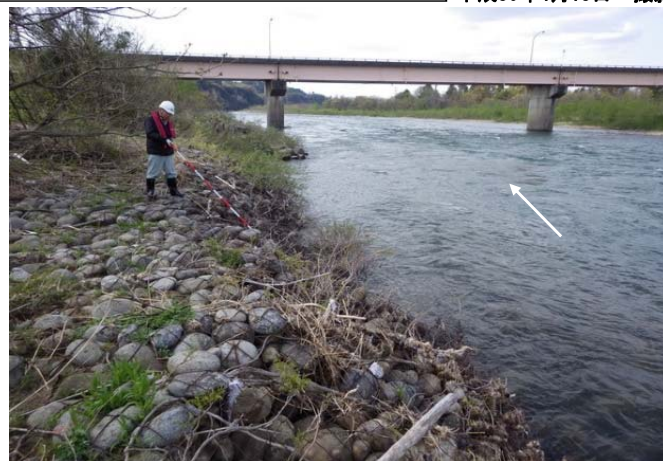
蛇籠の一部破損(遠景)

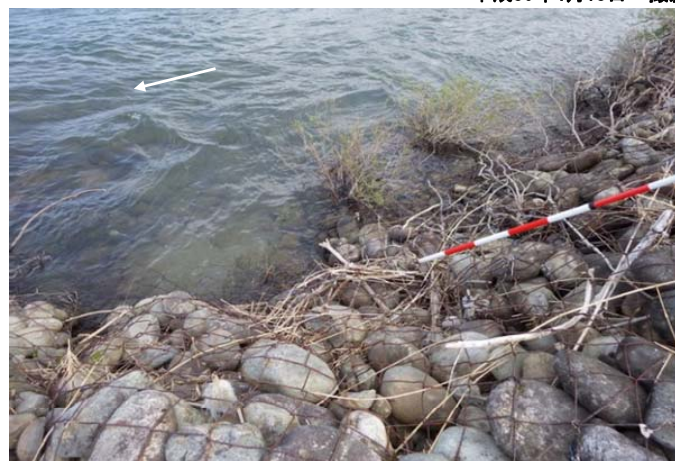
蛇籠の一部破損(近景)

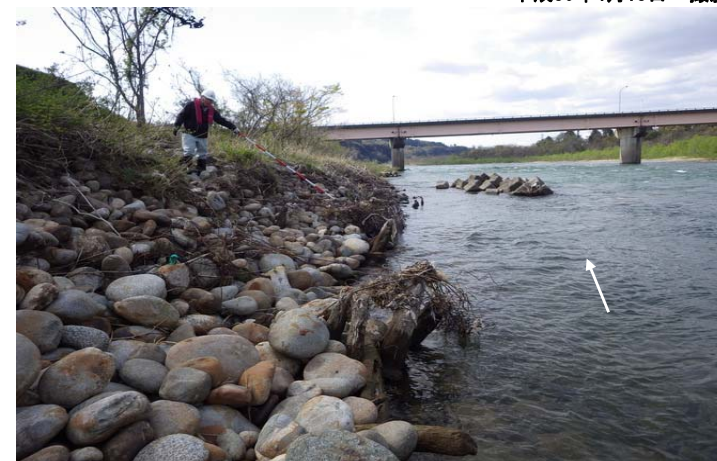
木工沈床の一部破損

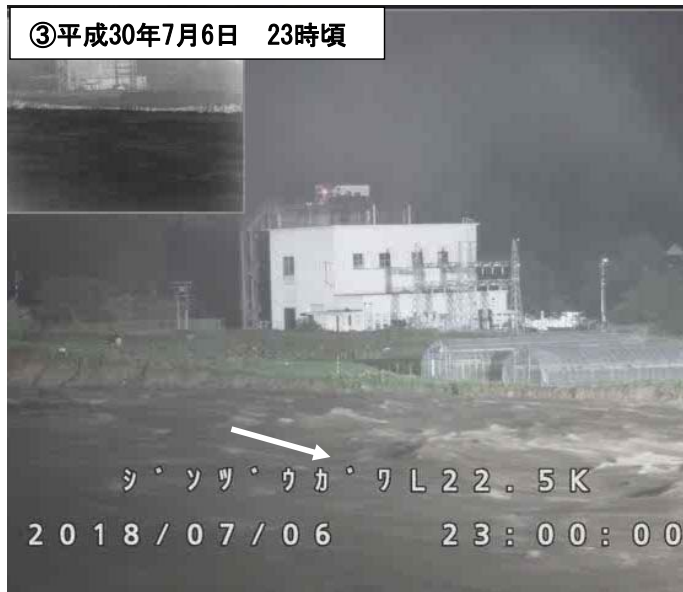
③平成30年7月6日 23時頃

氾濫注意水位超過時（6日23時）の状況

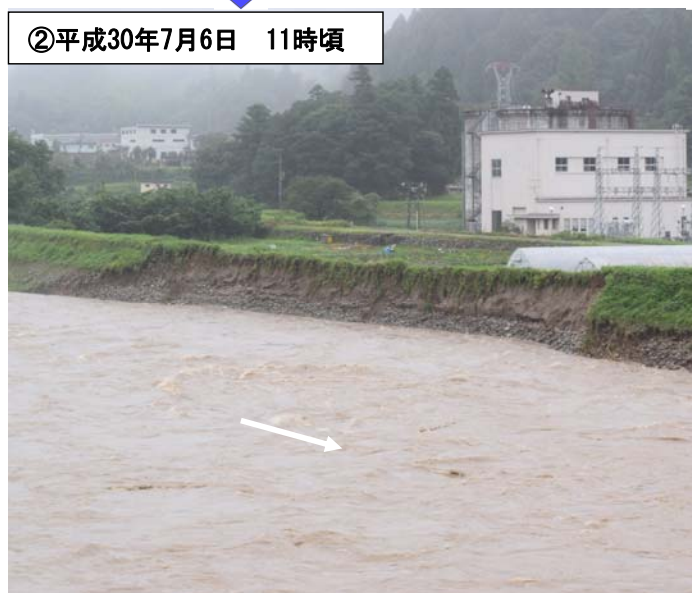
②平成30年7月6日 11時頃

堤防欠損発見時の状況

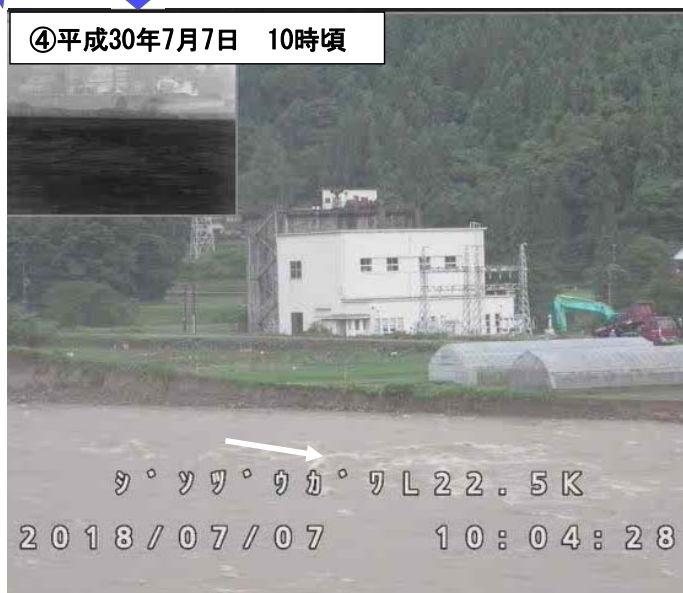
④平成30年7月7日 10時頃

水位低下時（7日10時頃）の状況

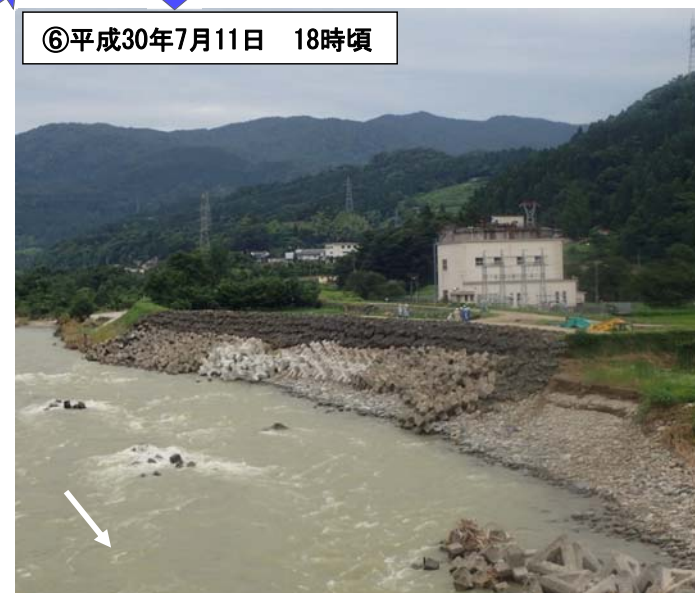
⑥平成30年7月11日 18時頃

緊急復旧作業完了時の状況

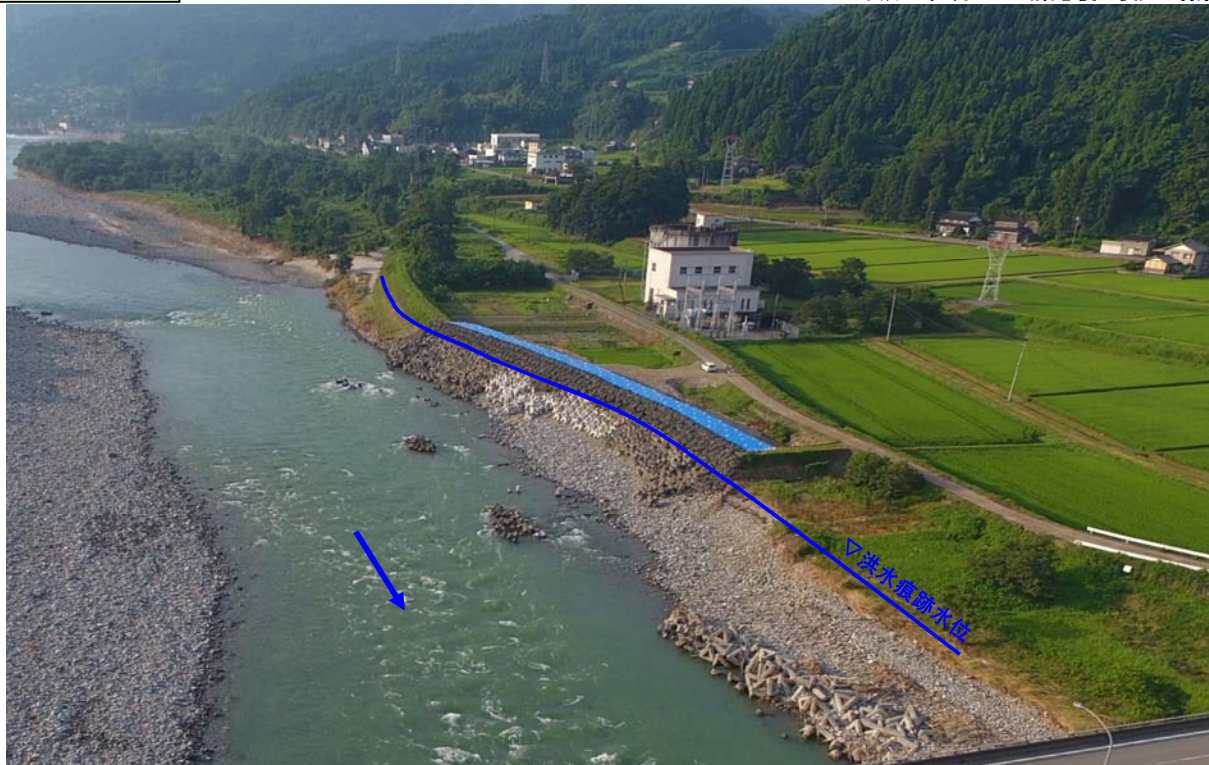
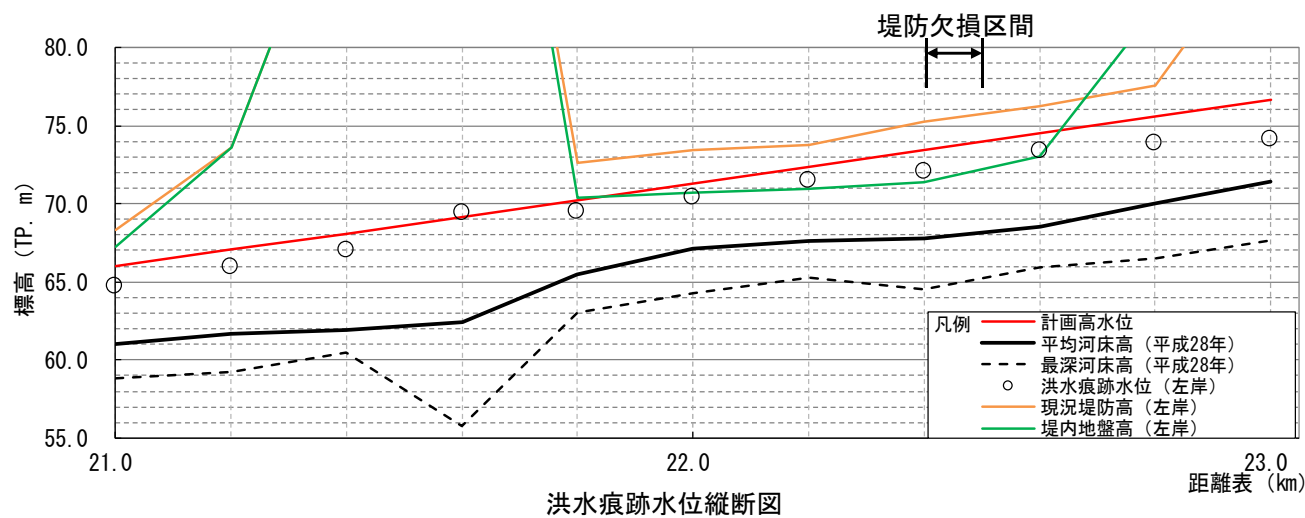
- 洪水痕跡水位は概ね堤内地盤高相当であり、堤防天端高を下回っていた。
- そのため、越水による堤防欠損の可能性はないと考えられる。

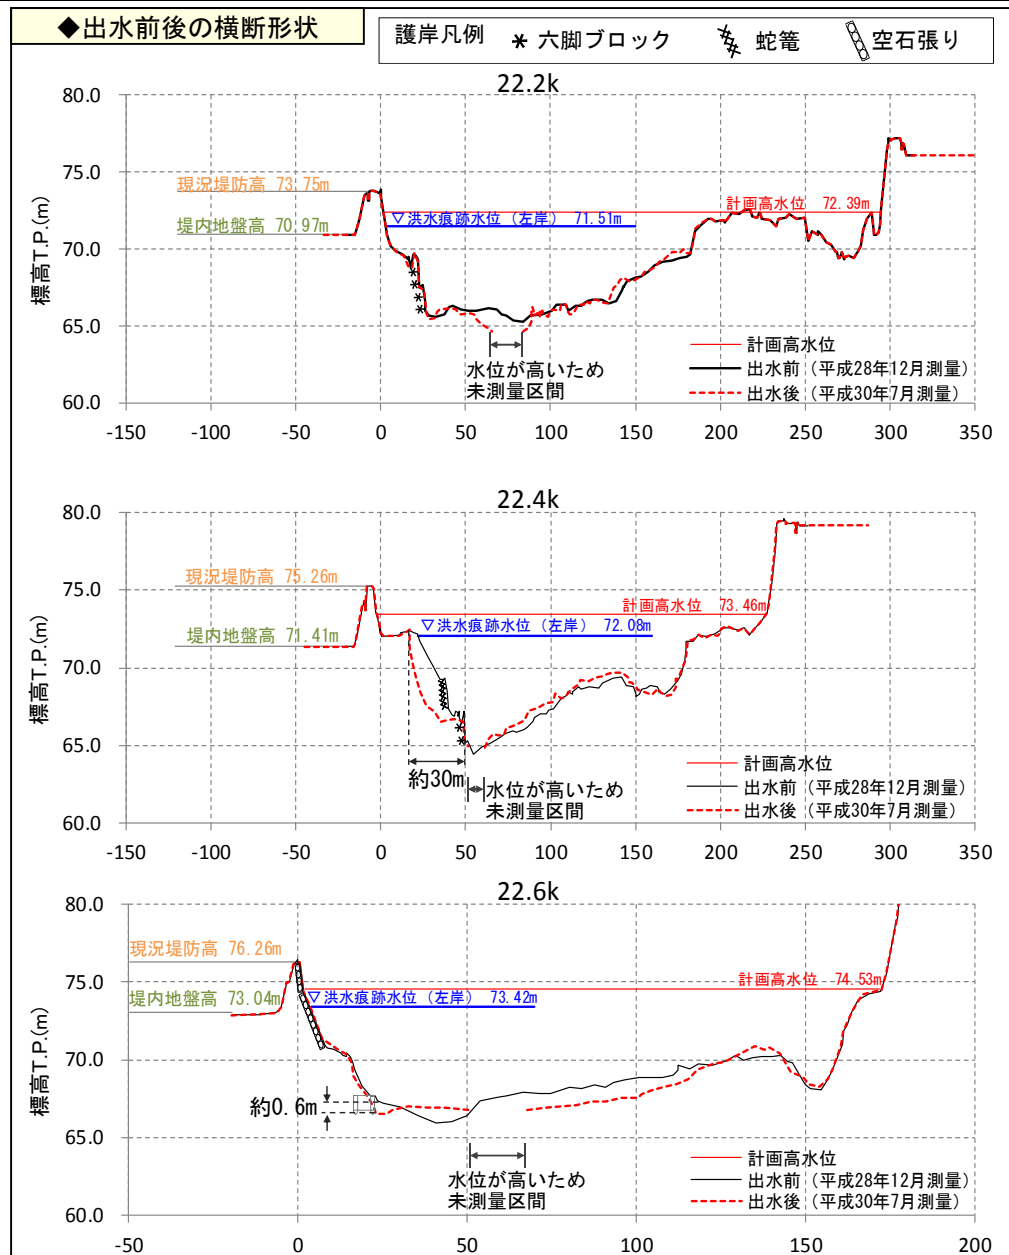
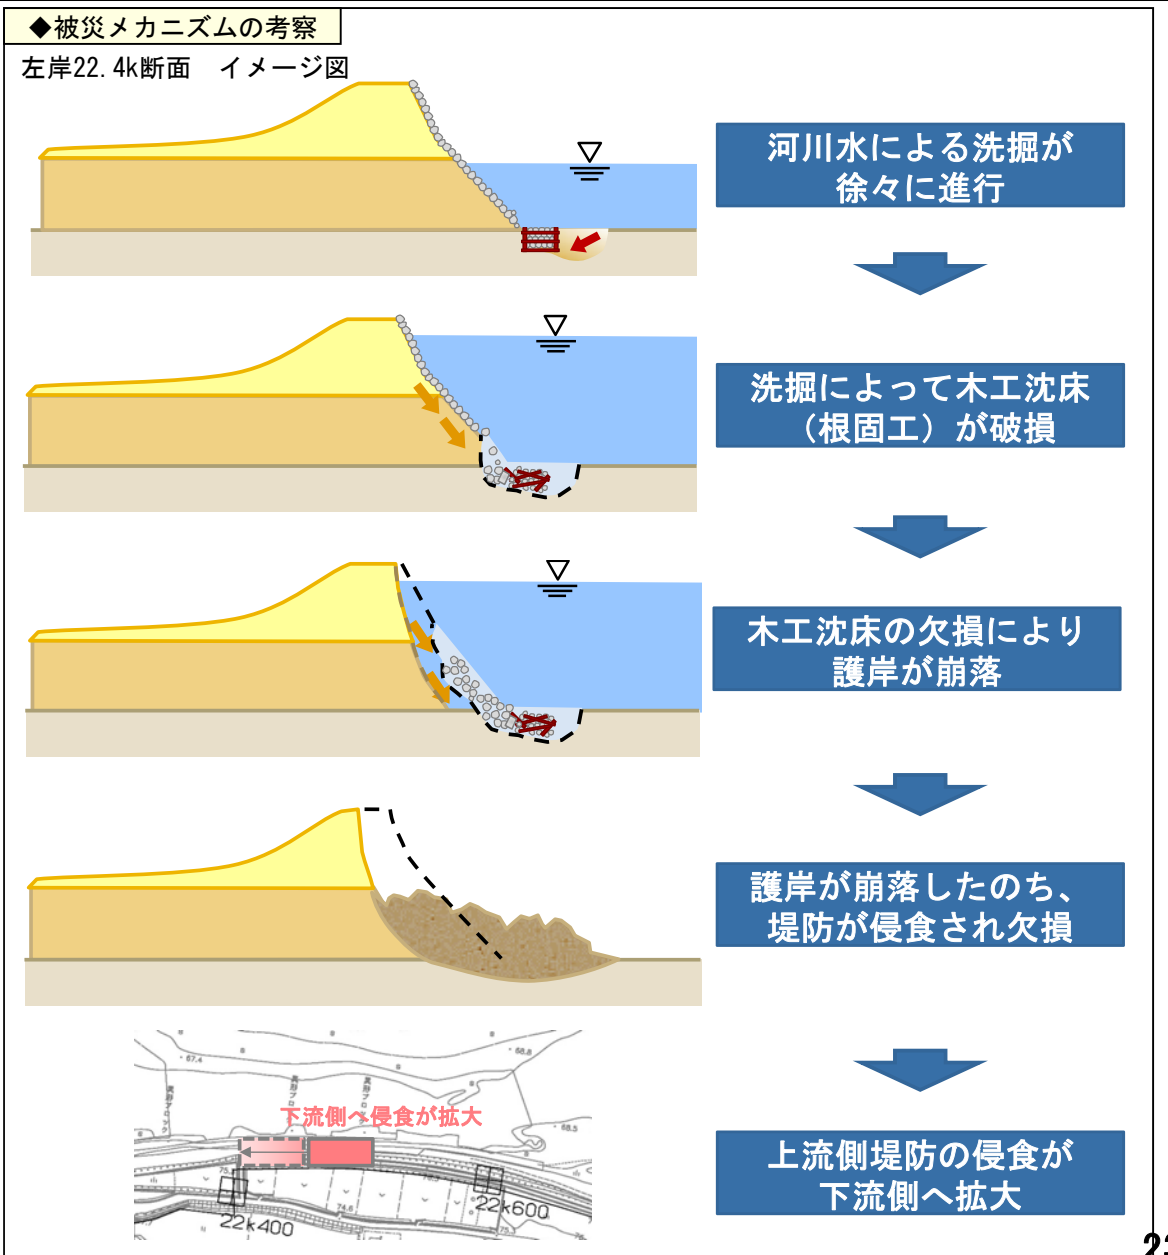
- 被災箇所周辺における出水前後の河道横断形状を比較すると、22.4kでは今回洪水によって約30m侵食されているが、滞筋の深さは出水前から変化していない。
- 被災箇所上流側の22.6kでは、滞筋部が約0.6m洗掘されていた。
- 以上より、今回出水で堤防が欠損したメカニズムとしては、堤防欠損箇所上流側で護岸前面の洗掘が進行し、木工沈床破損・護岸が崩落したのち堤防が侵食され、下流側へ侵食が拡大したものと推察される。

- ・洪水前後の横断形状を比較した結果、堤防欠損箇所上流側では洗掘が進行したことで、木工沈床が被災・護岸が崩落したのち侵食が生じ、その後堤防欠損箇所下流側へ侵食が拡大した可能性が現時点では最も高いと推察される。

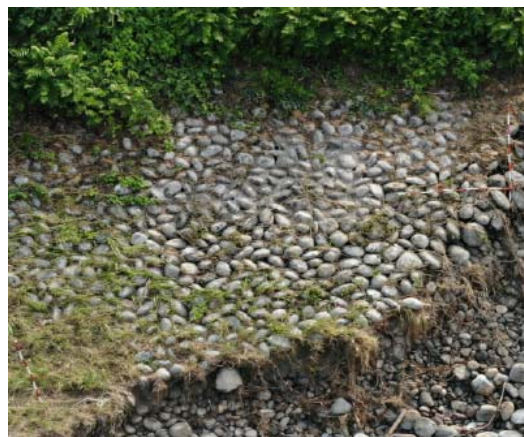
- ・ 玉石間の一部には空隙（深さ約40cm）が見られたが、玉石の噛み合わせはしっかりとしていた。
- ・ 既設空石張り護岸の堤体材料が吸い出しを受けて、堤体及び護岸が陥没等している箇所は見当たらなかった。

堤防欠損箇所上流の空石張り護岸

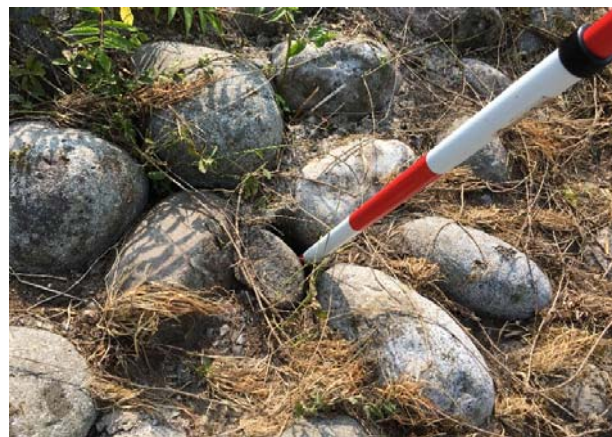
玉石間の空隙状況

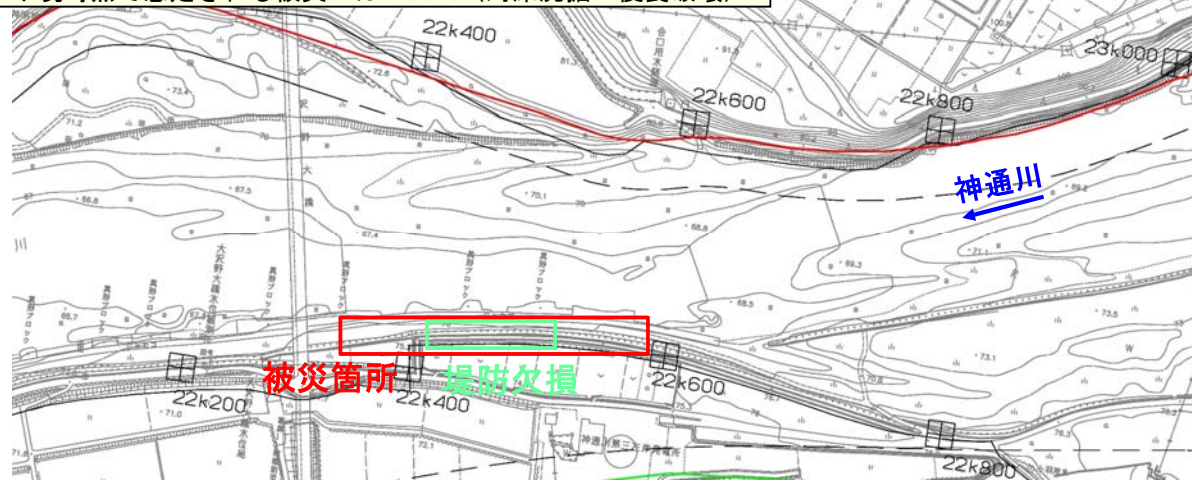
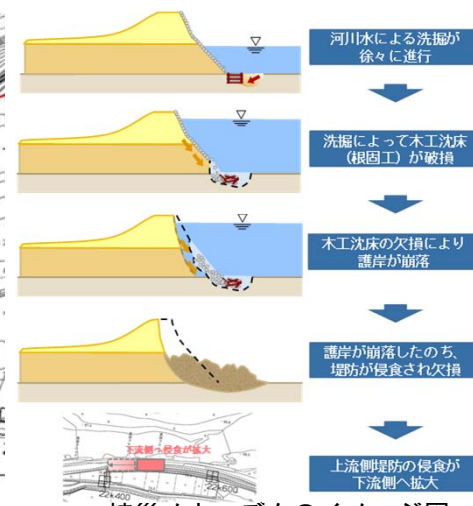
被災メカニズムのイメージ図

- ・被災箇所左岸側の滞筋の洗掘状況について、平成28年では平成16年より1.5m～2.0m洗掘されていた。
- ・蛇籠の一部破損・中詰石の一部流失や木工沈床の一部破損が確認されていた。

⇒今回出水は平成16年10月洪水時より洗掘によって護岸が崩落がしやすい状態であったことから、左記のメカニズムにより堤防の欠損に至ったものと推察される。
