第1回 神通川堤防調査委員会資料 【参考資料】

平成30年8月9日

国土交通省
北陸地方整備局
富山河川国道事務所

黒部川・常願寺川・姫川の堤防破堤状況と特徴の整理

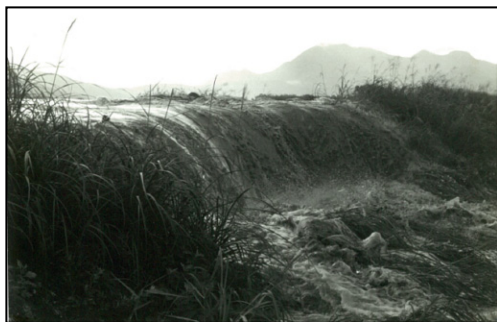
堤防裏側からの破堤

堤防越水(戸狩地先)

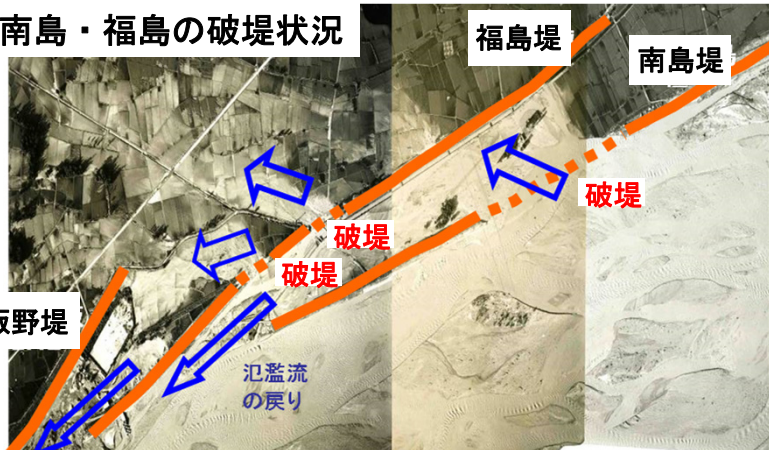
入善町福島の破堤状況

南島・福島の破堤状況

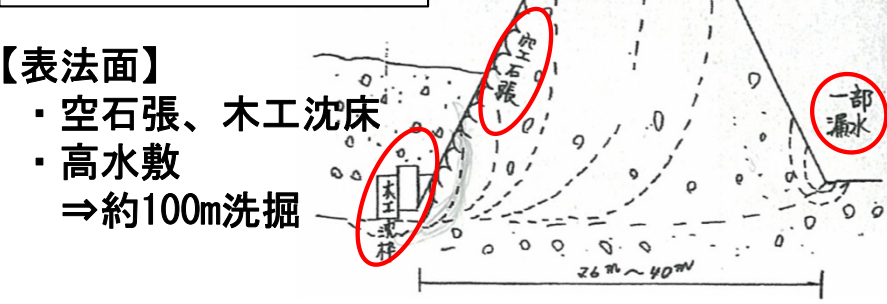
右岸6.4k付近 堤防断面の状況

【表法面】

- ・空石張、木工沈床
- ・高水敷 ⇒約100m洗掘

【裏法面】

- ・法尻で一部漏水発生

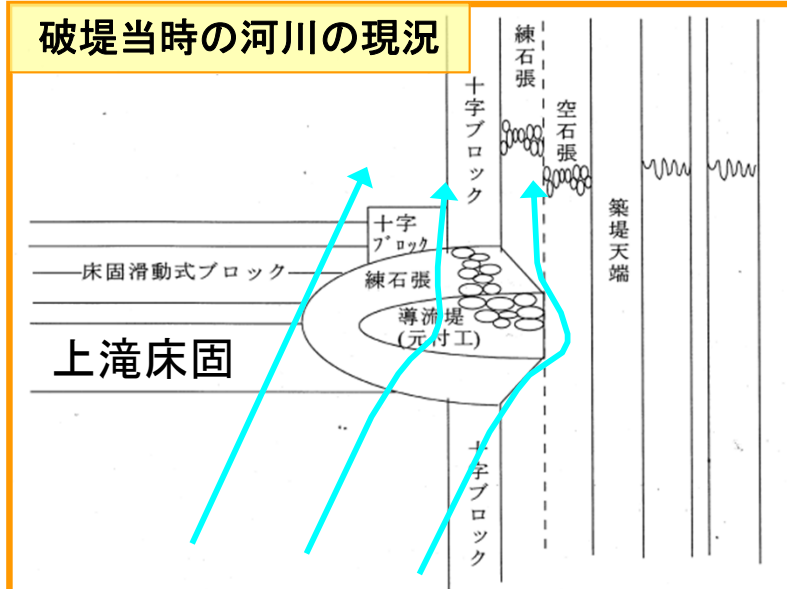
破堤当時の河川の現況

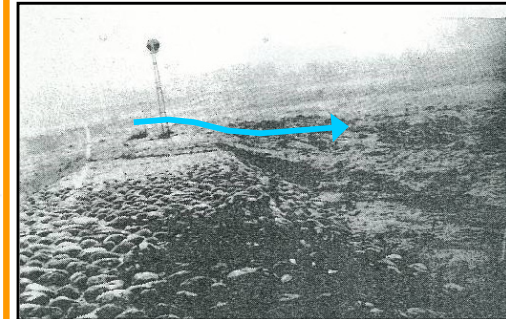
出水状況

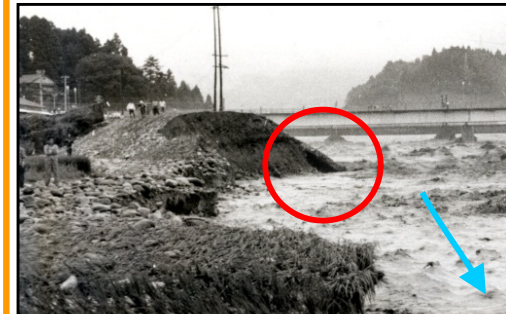
上滝床固横堤(天端高HWL)越流状況

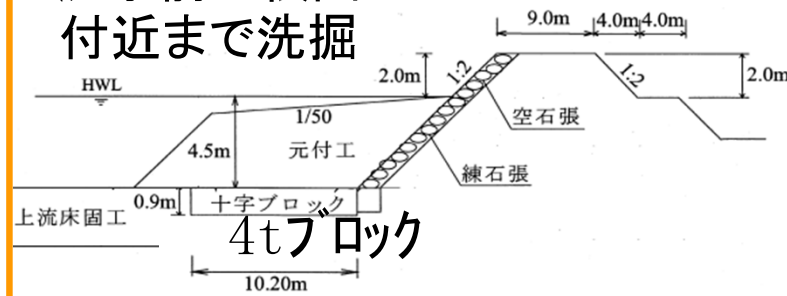
洪水前に根固付近まで洗掘

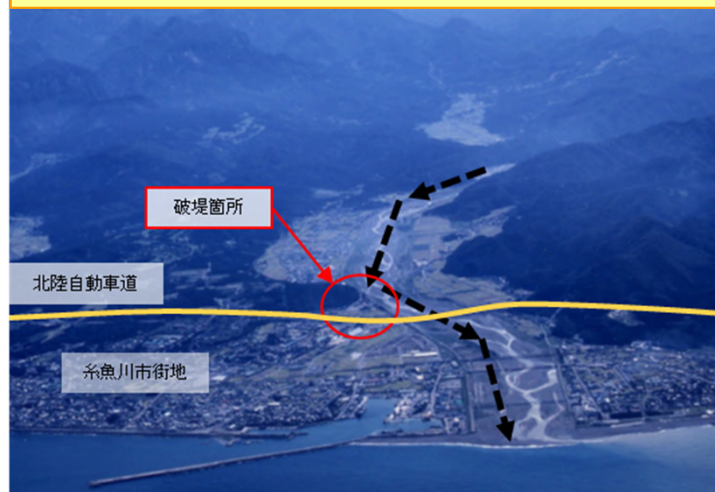
破堤箇所の位置

破堤箇所は、直線河道が『くの字』に曲がる箇所に位置し、河道法線形上の水衝部となる

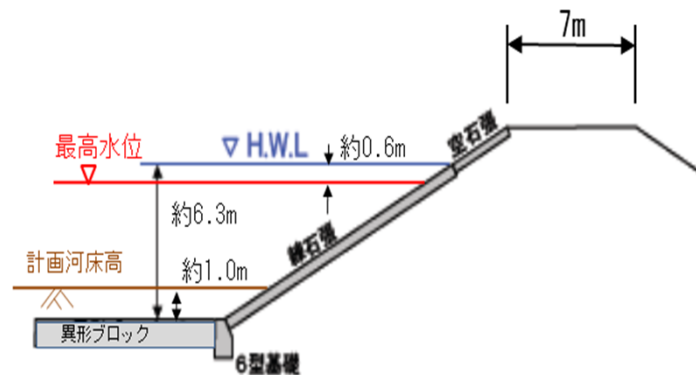
堤防の断面形状

護岸基礎高は計画河床より1m下がりであったが、計画河床高より約1.7mが洗掘されている
