神通川堤防調査委員会報 告書

平成 30 年 9 月

神通川堤防調査委員会

2.3. 神通川左岸 22.4k 付近の堤防欠損の概要

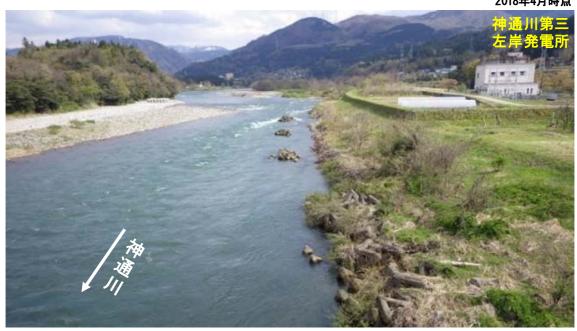
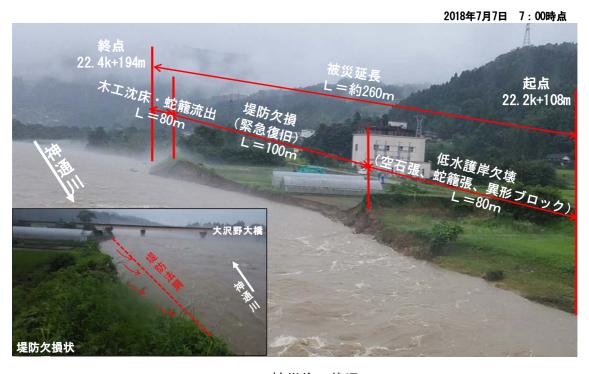
図 2.20 被災前と被災後の状況比較

今回出水において、7月6日11時過ぎに河川巡視にて神通川の 葛原地先(左岸22.4k付近)で、堤防断面の欠損(L=約100m)が確認された。また、堤防欠損箇所の上下流約160mにかけて護岸・根固めブロックが流出しており、被災延長は約260mである。

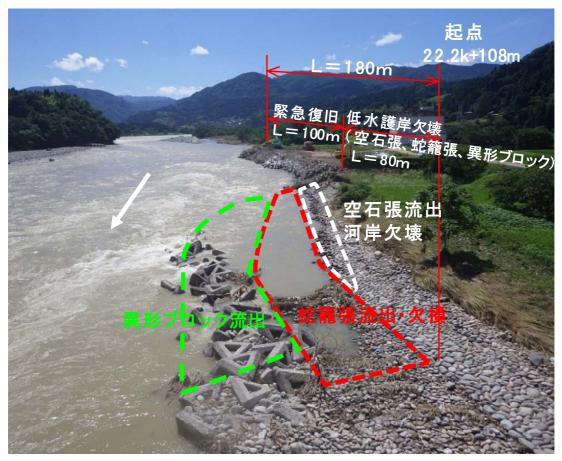
図 2.21 被災状況(起点側)

被災箇所起点側(下流側)では、河岸防護の目的として設置されていた低水護岸(空石 張、蛇籠、異形ブロック)が流出・欠損していた。

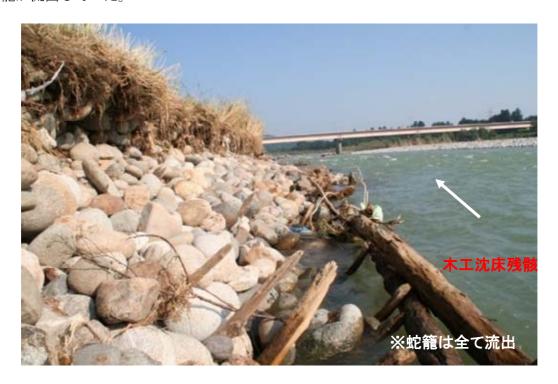
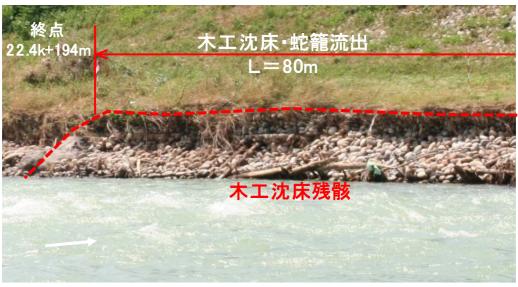
図 2.22 被災状況 (終点側)

被災箇所終点側(上流側)では、堤防堤脚部保護の目的として設置されていた木工沈床、 蛇籠が流出していた。

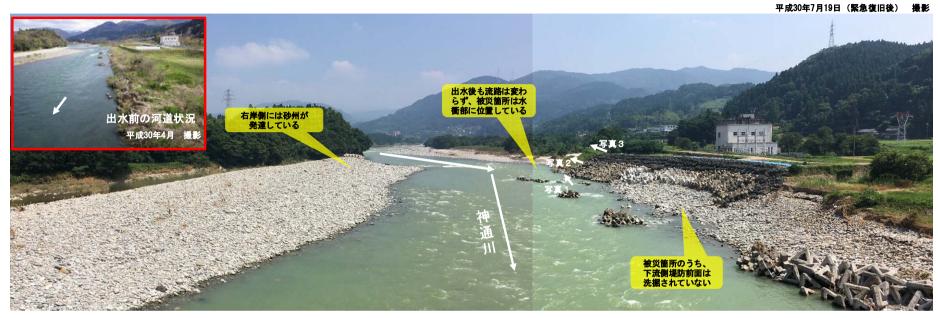
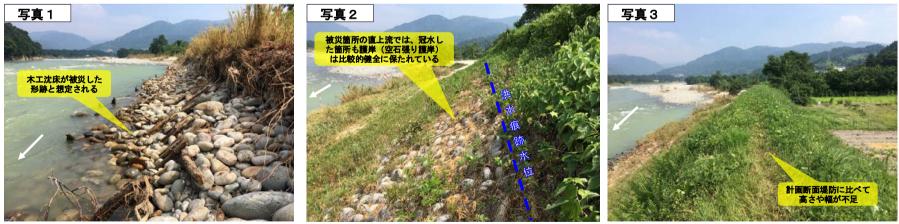
図 2.23 被災箇所の河道状況と被災概要のとりまとめ図

被災箇所の河道状況と被災概要のとりまとめ結果を図 2.23に示す。澪筋・流路・砂州の位置等については、洪水前後で大きく変化していないことが確認された。また、堤防欠損箇所の上流側は堤防前面の洗掘が進行していたが、堤防欠損箇所の下流側は出水後も堤防前面の洗掘は確認されなかった。

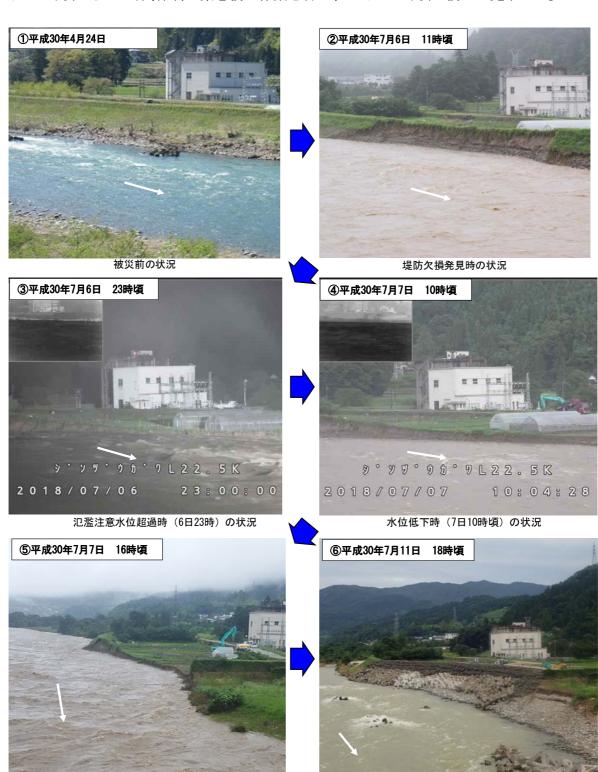
図 2.24 被災状況の時系列変化

被災状況の時系列変化を図 2.24に示す。今回出水において、大沢野大橋水位観測所における洪水のピークは避難判断水位を超過した7月6日1時頃であり、同日11時過ぎに堤防断面の欠損が確認された後、同日21時30分頃に再び氾濫注意水位を超過した。その後、7日16時頃から24時間体制で緊急復旧作業を行い、11日18時頃に復旧が完了した。

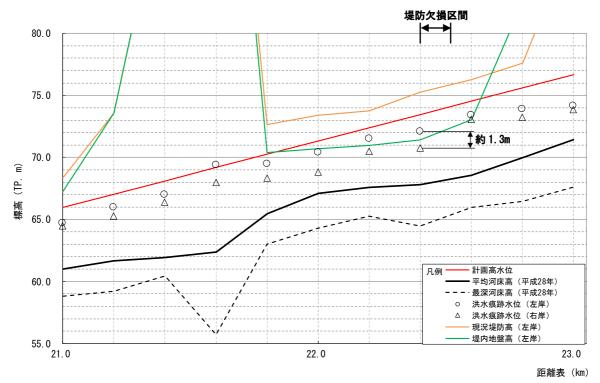
図 3.5 堤防欠損箇所周辺の洪水痕跡縦断図

調査の結果、洪水痕跡水位は現況堤防高を下回っており、堤内地盤高相当であった。なお、 堤防欠損区間における洪水痕跡水位は、左岸側が右岸側より約 0.4m~1.3m 高く、被災した 左岸側は偏流により大きな洪水エネルギーを受けたと考えられる。

また、出水中の河川巡視においても、洪水ピーク時を含め越水は確認されていない。

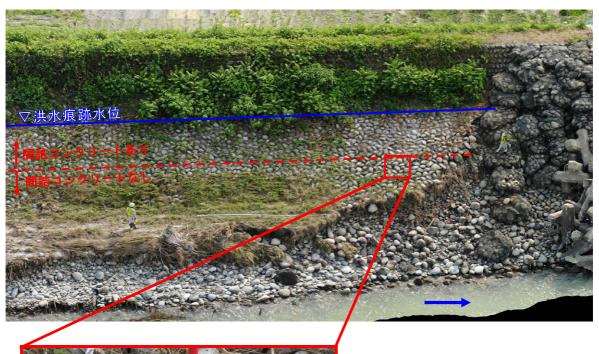
図 3.8 堤防欠損箇所直上流における空石張り護岸の状況と護岸玉石径

堤防欠損箇所の空石張り護岸の状況および護岸の玉石径を調査した。図 3.8上図および図 3.9に示す通り、空石張り護岸の上部はコンクリートで間詰されている。また、被災箇所の直上流では、冠水した箇所も空石張り護岸は比較的健全に保たれていた。

なお、護岸玉石の平均径は約0.38mであった。

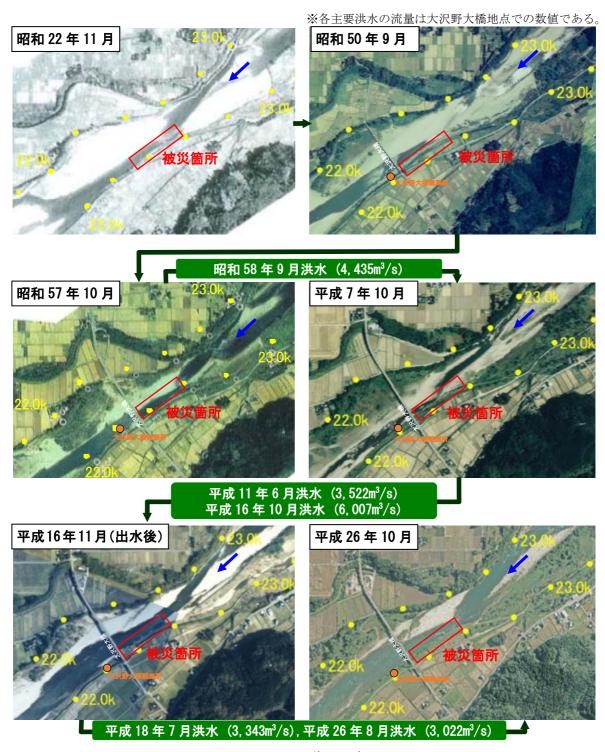
図 3.10 河道平面変遷

航空写真による河道の平面変遷を図 3.10に示す。被災箇所周辺の川幅や澪筋は昭和初期から現在に至るまで大きな変化はなく安定している。22.4k 付近は右岸側に砂州が発達しており、被災箇所は経年的に水衝部に位置している。右岸側の砂州は、年代によってわずかに位置が前後するものの、砂州の動きは緩慢であるといえる。

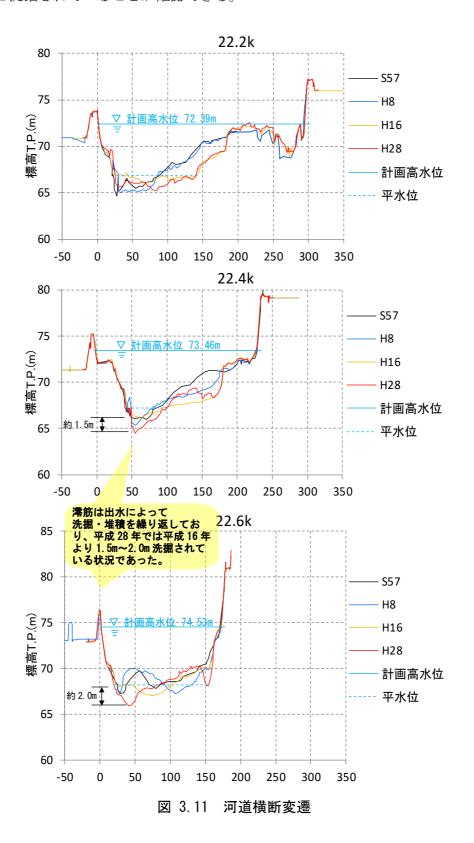
次に、河道横断形状の変遷を図 3.11に示す。被災箇所周辺の澪筋は出水によって洗掘・堆積を繰り返している。観測史上最大となった平成 16 年 10 月出水後に河床が一度平らになり、その後は中規模程度の洪水によって、22.4k および 22.6k では澪筋が約 1.5m~2.0m 洗掘されていることが確認できる。

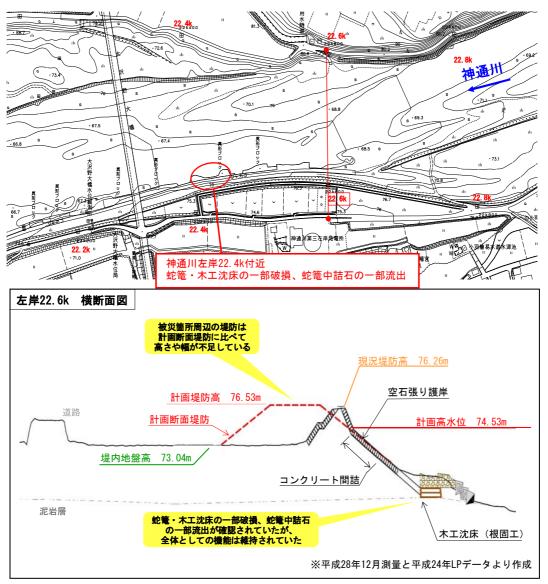
図 3.12 巡視・点検結果に基づく出水前の平面図および河道横断面図 (近傍の左岸 22.6k)

被災箇所周辺の護岸は、平成16年出水後に蛇籠・木工沈床の一部破損を確認しており、 平成18年出水後に蛇籠中詰石の一部流出が確認されたが、全体としての施設機能は維持 されていた。その後も河川巡視・堤防点検等によって継続的に経過観察しており、平成 30年出水期前点検においても状況の変化はなかった。今回出水前の河道横断面図(近傍 の左岸22.6k)を図3.12に示す。

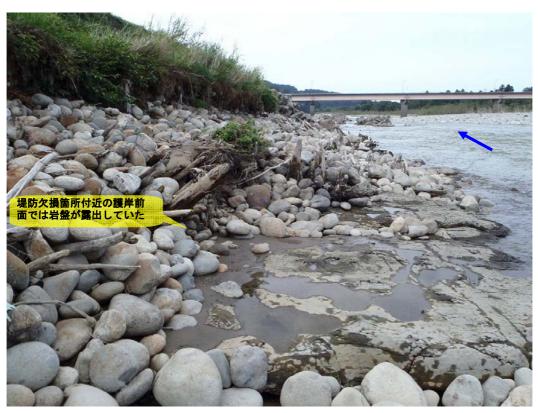
図 3.15 出水後における堤防欠損箇所付近の河床状況

5章で示す堤防欠損区間の現地調査において、図 3.15に示す通り、出水後に河床の岩盤が露出していることが確認された。

なお、出水後は岩盤が露出している状況も確認されたため、護岸の根入れや基礎ブロックについては、図 4.4に示す通り、出水後の最深河床と岩の位置を確認しながら本復旧を進める方針である。

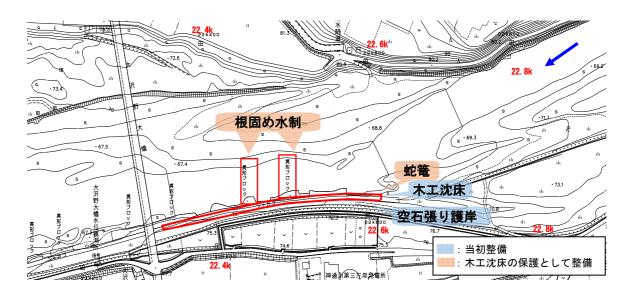
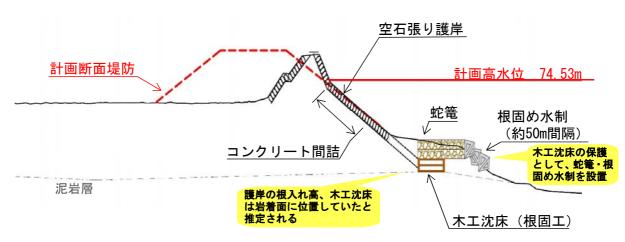
図 3.16 当初整備状況の推定イメージ

整備当時、護岸の根入れは可能な範囲で岩着面まで入れており、根固工として木工沈 床が整備されていたと考えられる。その後、岩着面に設置された不安定な木工沈床の保 護として蛇篭を設置するとともに、河岸沿いを高速流が流れないように約 50m 間隔で根 固め水制が設置されていたと推定される。

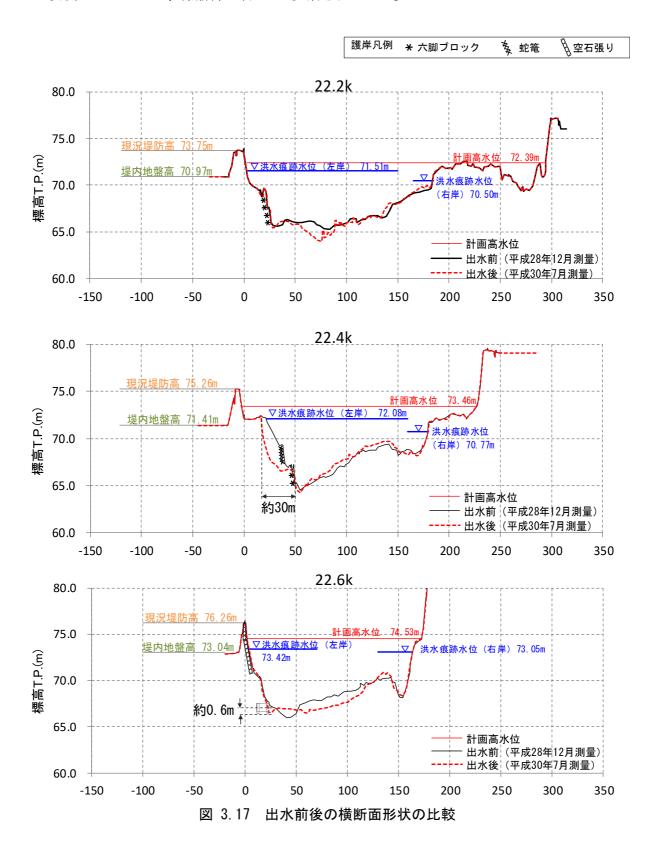
被災箇所周辺における出水前後の河道横断形状を図 3.17に示す。22.4k では今回洪水によって約 30m 侵食されているが、澪筋の深さは出水前から変化していない。一方、被災箇所上流側の22.6k では、澪筋部が約 0.6m 洗掘されていた。

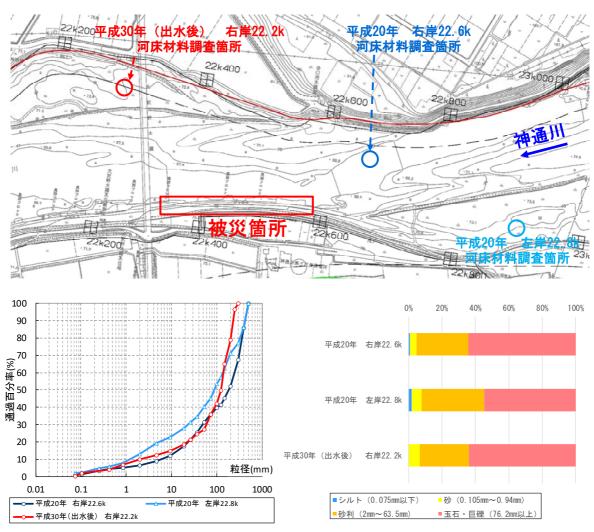
図 3.18 出水前後における河床材料の粒径加積曲線と粒度構成の比較

次に出水前後の河床材料調査の結果を図 3.18に示す。被災箇所周辺の河床材料は、砂利 および玉石・巨礫で構成されており、出水前後で大きな変化は確認されていない。

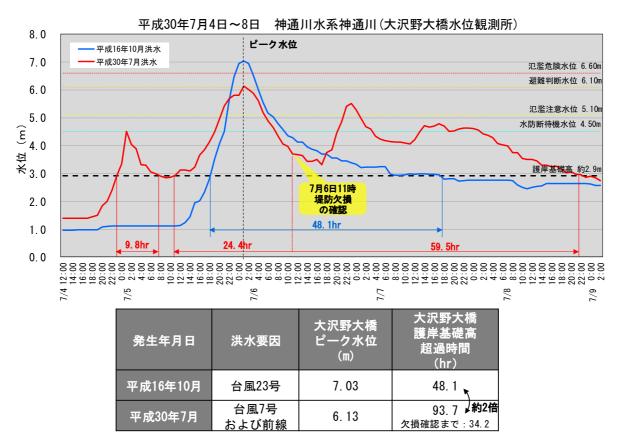
図 3.19 今回出水と平成16年10月洪水における 大沢野大橋地点水位ハイドロと護岸基礎高を超過した時間

今回の出水では、台風第7号と停滞した前線の影響により、長時間にわたって強い雨が降り続いた。そのため、図3.19に示す通り、観測史上最大の洪水である平成16年10月洪水と比較し、護岸が冠水した時間が合計で約2倍と長かった。また、堤防の欠損が確認された7月6日11時以降も2日以上に渡って高い水位が継続した。

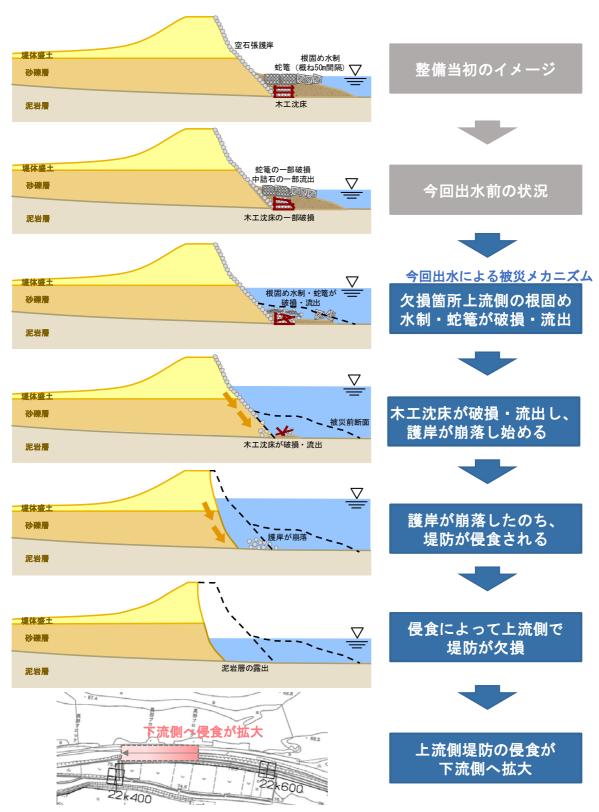
図 3.22 被災メカニズムのイメージ図

- ・今回出水時の掃流力に対する護岸の安定性は確保されていたことから、堤防への水あたりによる護岸の掃流(めくれ)破壊によって堤防が欠損した可能性は低いと推察される。
- ・当時の護岸等の整備状況の推定結果や出水前に蛇籠・木工沈床の一部破損等が確認されていたこと、堤防欠損箇所の上流側では出水前後で澪筋部が約 0.6m 洗掘されていたことなどから、河床洗掘に起因した根固めの流出・護岸の崩落による側方侵食の可能性が最も高いと推察される。
- ・推定した詳細な被災メカニズムを図 3.22に示す。護岸および木工沈床の整備後、岩盤の上に位置する不安定な木工沈床を保護するために蛇篭や根固め水制が設置されており、出水前には蛇篭・木工沈床の一部破損等が確認されていたものの、全体としての機能は維持されていた。今回の出水を受けて、堤防欠損箇所の上流側で河床洗掘によって蛇篭が流出したのち、木工沈床も連鎖的に破損し、さらに空石張り護岸が崩落して堤体が侵食された。堤防欠損箇所の下流側では洗掘が確認されなかったため、その後上流側の堤体の侵食が下流側へ拡大・進行していく複合的・連鎖的な要因によるものと推察される。
- ・堤体及び護岸の陥没等は確認されなかったため、堤体材料の吸い出しに起因した護岸の 崩落によって堤防が欠損した可能性は低いと推察される。

- ・出水前後の河道状況や当時の護岸等の整備状況の推定結果より、<u>河床洗掘に起因した蛇篭・木工沈床の流出、護岸の崩落による側方侵食</u>が直接的な原因であり、以下に示す複合的・連鎖的な被災メカニズムで堤防欠損に至ったものと考える。
- (1) 護岸および木工沈床の整備後、岩盤の上に設置された木工沈床を保護するための蛇篭・根固め水制(約50m間隔)が設置されており、出水前には一部破損が確認されていたものの、全体としての機能は維持されていた。
- (2) 今回の出水を受けて、堤防欠損箇所の上流側で河床洗掘によって蛇篭が流出したのち、木工沈床も連鎖的に破損・流出した。
- (3) (2) を受けて、空石張り護岸が崩落し、堤体が侵食された。
- (4) その後、堤防欠損箇所の下流側へ侵食が拡大した。

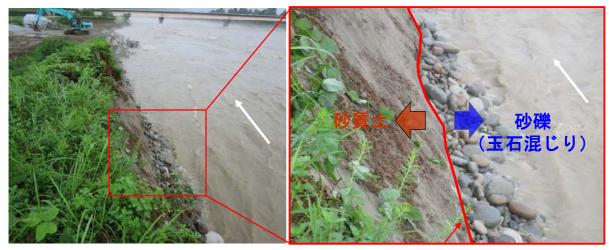
図 3.26 堤防欠損箇所の地質構成(出水後の現地調査結果)

一方、被災箇所直上流の左岸 22.6k 地点では、表層から 4m 程度が φ 30mm 前後の亜角礫を含む細砂を主体とした N 値 10 以下の堤体盛土である。堤防欠損箇所については、出水後の現地調査から左岸 22.6k 地点の地質構成と概ね一致することが確認されており、堤体盛土と基礎地盤の境界位置(高さ)は、堤内地盤高相当である。

堤体盛土と基礎地盤の境界位置(高さ)は、 堤内地盤高相当である。

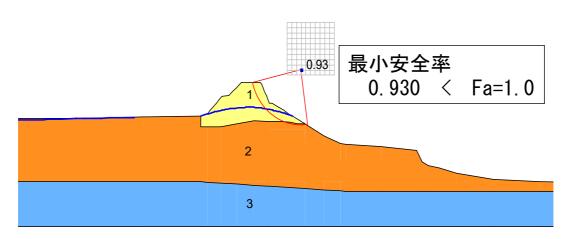
図 3.30 表法すべり破壊に対する計算結果

計画規模を外力条件とした解析結果一覧を表 3.4に示す。また、浸透流解析による安定性評価の結果を図 3.29~図 3.31に示す。パイピング破壊に対する安定性は確保されているが、法すべり (川表・川裏) 破壊に対する安定性は照査基準未満であった。
