第2回「国道41号片掛地区法面崩落 対策検討委員会」を開催しました。

○昨日開催しました第2回「国道41号片掛地区法面崩落対策検討委員会」の結果(議事概要)をお知らせします。

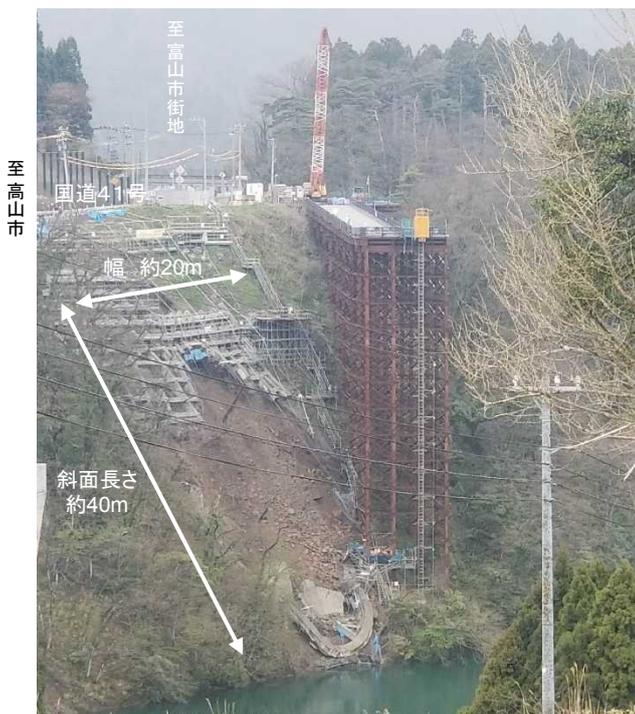
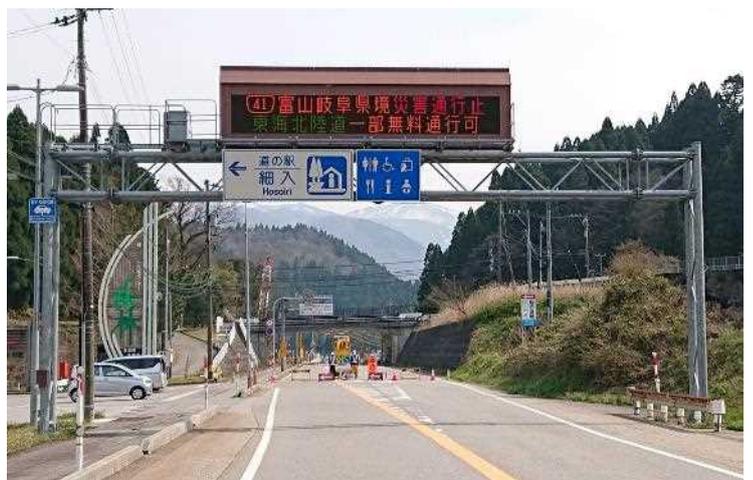
「道の駅」細入から岐阜県側を望む

対岸より全景写真(➡ 撮影方向)

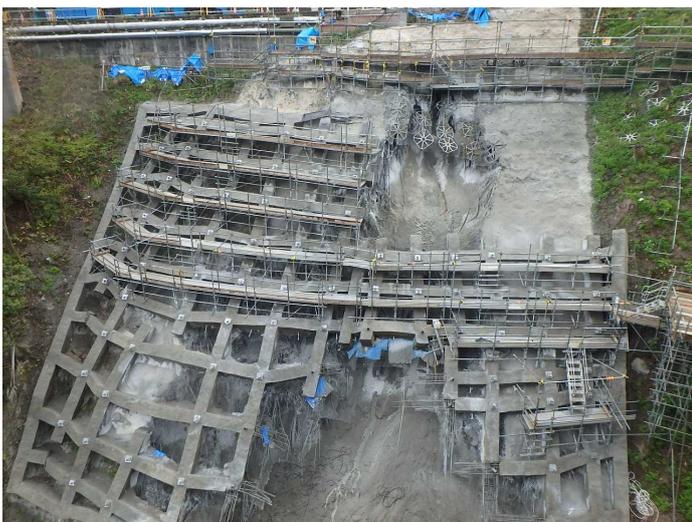
①モルタル吹付の状況
 (撮影:令和2年4月24日)

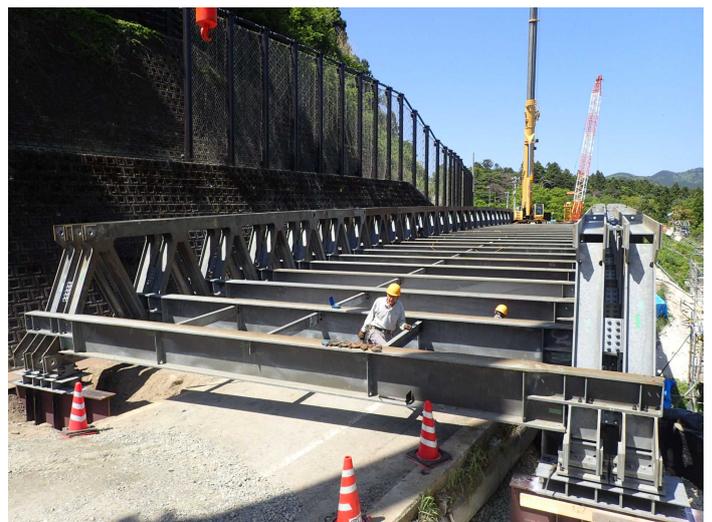
② 応急組立橋の
 施工状況(主桁・床桁)

(撮影:令和2年5月11日)
