荒川の浸透に対する堤防詳細点検結果情報図(1/2)

荒川の浸透に対する堤防詳細点検結果情報図(2/2)

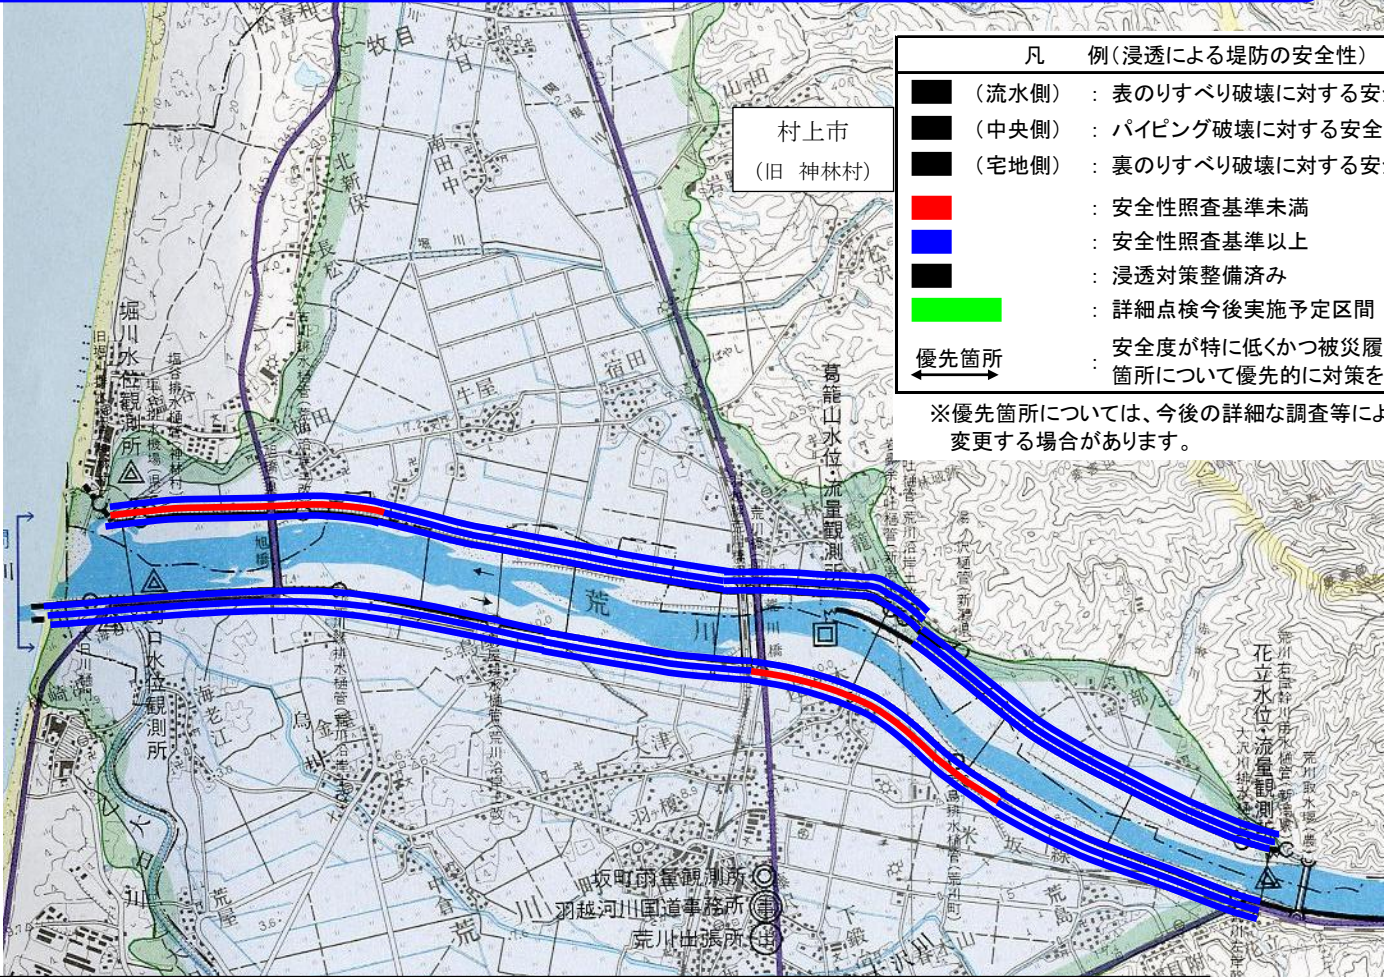
- **計算条件**
概ね100年に1度発生する降雨と洪水において、現状の河川堤防の浸透に対する安全性を評価した結果を示しています。
- **点検の対象堤防**
霞堤部・山付部を除いた、概ね計画高水位 (HWL) 以上の高さの堤防について点検を実施しています。
※情報図に着色の無い区間については、低い堤防の区間があることから、計画高水位の洪水に対して 氾濫する危険性がある箇所があります。
- **今後の対応方針**
対策工法等を速やかに検討し、実施にあたっては堤防背後地の状況等を考慮しつつ危険性の高い箇所から実施していく予定です。

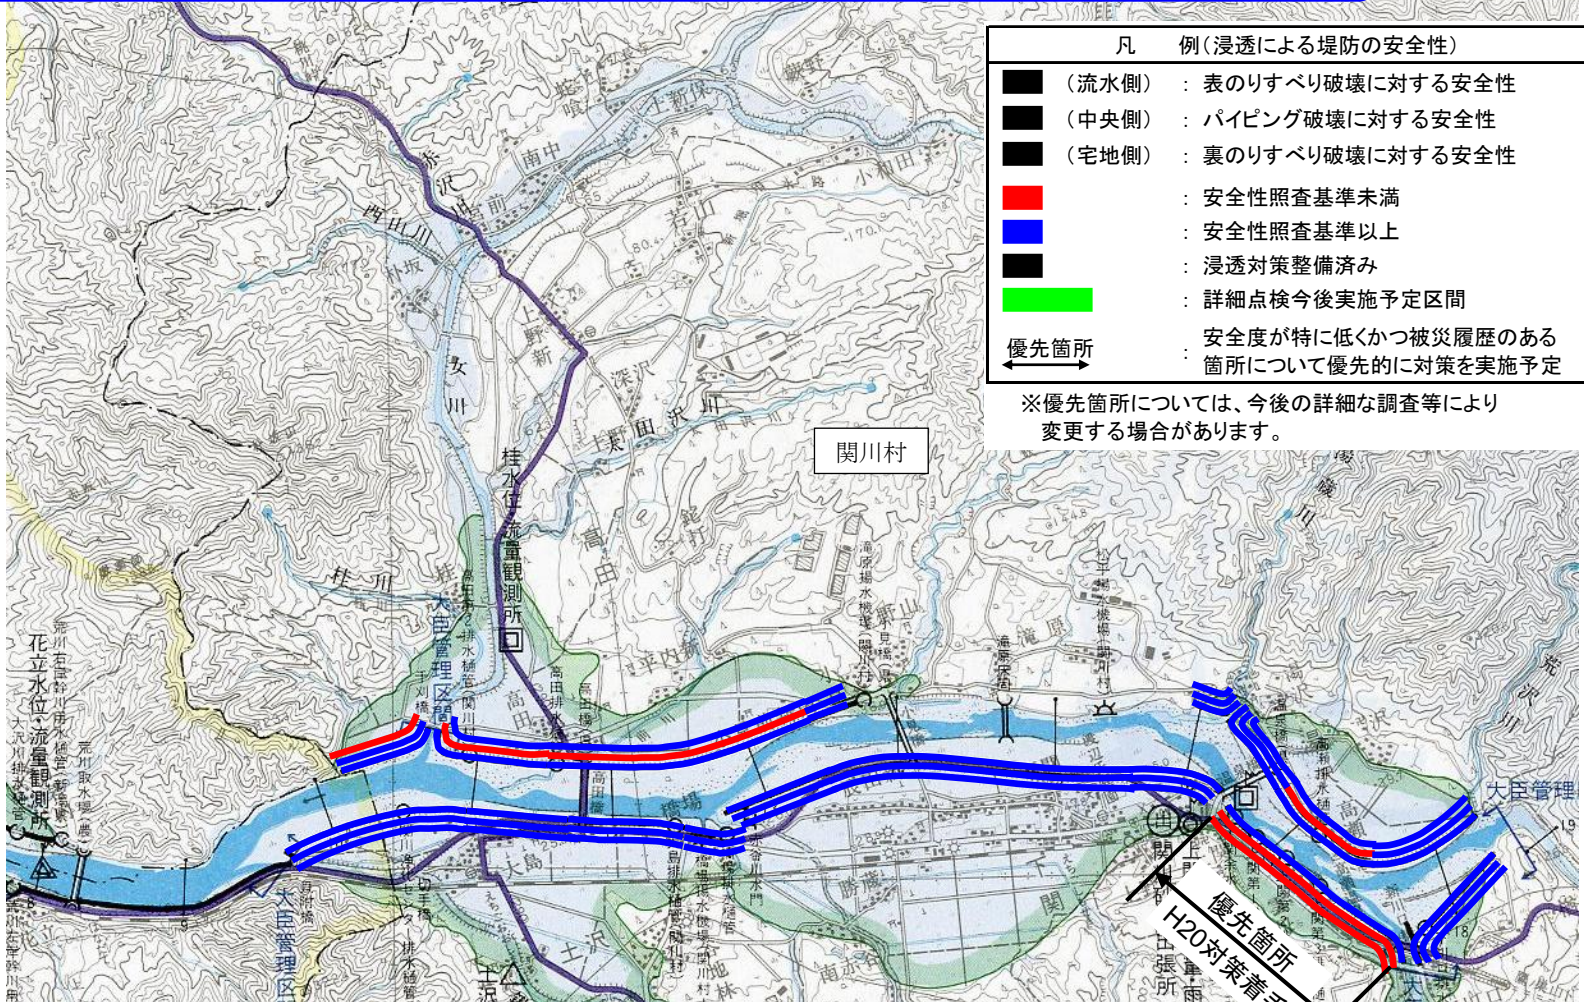
- **計算条件**
概ね100年に1度発生する降雨と洪水において、現状の河川堤防の浸透に対する安全性を評価した結果を示しています。
- **点検の対象堤防**
霞堤部・山付部を除いた、概ね計画高水位(HWL)以上の高さの堤防について点検を実施しています。
※情報図に着色の無い区間については、低い堤防の区間があることから、計画高水位の洪水に対して 氾濫する危険性がある箇所があります。
- **今後の対応方針**
対策工法等を速やかに検討し、実施にあたっては堤防背後地の状況等を考慮しつつ危険性の高い箇所から実施していく予定です。
