# 平成 23 年元旦発生の国道 160 号石川県七尾市庵地区法面崩壊など 幾つかの融雪期崩壊現場の特徴と傾向

山田 宗明\*1 川村 國夫\*2 森影 篤史\*3

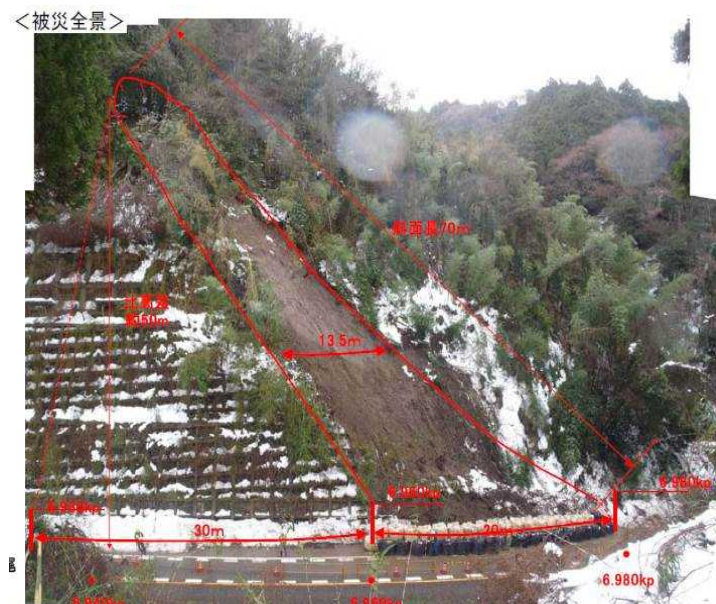
写真1 平成 23. 1. 1 国道 160 号七尾市庵地区道路法面崩壊

平成 23 年正月元旦、22 時頃、積雪深 30cm 程度と驚く程の積雪深ではなく、また気温の急上昇による大きな融雪もない気象状況下で、国道 160 号七尾市庵地区の道路法面は、写真 1 のように、奥行き約 24m、幅 13m、厚さ 0.5m～1.0m 規模で滑落した。崩壊土砂は、多くの水分を含み、国道へ一挙に流下して、通行障害を起こした。

翌日 1 月 2 日未明から現場を調査すると、後に詳述するように、崩壊地は道路法面工（吹付け法枠工）の上方部から下部側方部への平均勾配 45° 程度の傾斜面で発生し、そこに流れる沢部地形からは流水が確認できた。

崩壊地盤は基盤上の表土層であり、滑落跡は礫混じり砂岩状の基盤岩が露出していた。当日、周辺には、30cm 強の積雪深があり、気温は 0℃～2℃程度で上昇があり、気象上では多くはない融雪水が発生したものと思われる。

崩壊直後は、崩土が残存して、周囲の不安定土塊も加えられ、今後とも約数十 m<sup>3</sup> の増破が懸念された。このため、迅速に崩土を除去し、残存する不安定土塊の落下に対するポケットを確保するため、道路に 2 段積み土嚢を設置して対応した。土嚢設置後の 1 月 2 日には、監視のもと、国道は片側交互通行で啓開することができた。

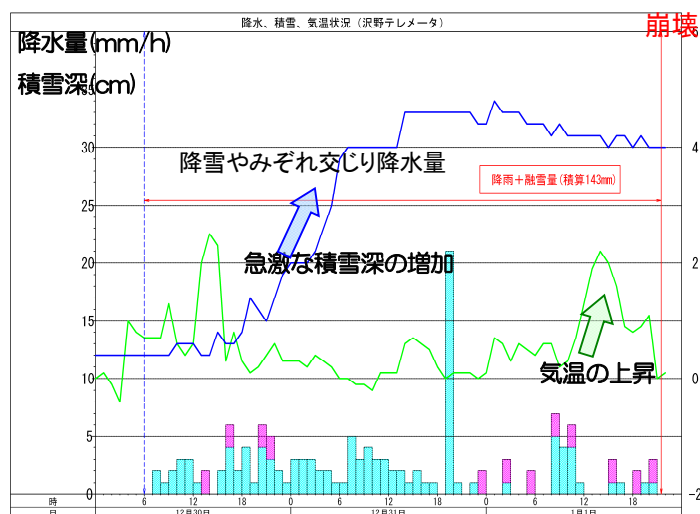
七尾市庵地区法面崩壊の直前 3 日間の気象状況について、現場近くの国土交通省沢野テレメータからのデータを図 1 にまとめた。図 1 によれば、崩壊前の平成 22 年 12 月 30 日 12 時頃の積雪深 12cm から気温が 0℃以下へ低下し、さらに降雪が続き、翌日 12 月 31 日 12 時までの 24 時間で積雪深約 30cm に増加した。その後、翌年平成 23 年 1 月 1 日 9 時頃までは、気温 1℃以下程度でみぞれ交じり降水が多く、積雪深は 33cm～34cm と大きな変化はなかった（ちなみに、平成 22 年 31 日 20 時の観測降水量 21mm/時はみぞれ交じりの降水量であり、積雪深に大きな変化はなかった）。

図1 法面崩壊前の気象データ（沢野テレメータ）

崩壊当日は、平成 23 年 1 月 1 日 10 時頃から気温が 2℃ 以上へ上昇し、積雪深が減少傾向を示した。留意すべきは、法面崩壊の直前 21:00 頃では積雪深が 30cm に減少し、崩壊に到った点である。この期日中の最大融雪深は、約 4.5cm となり、仮に、雪密度 0.35(0.4) で換算した融雪量は 16mm(18mm)、これに融雪時の降雨量(1 月 1 日 0 時から)の 21mm を加えても、融雪水量 37mm/22 時間(39mm/22 時間)となり、驚くほどの大きな融雪状況ではなかった。

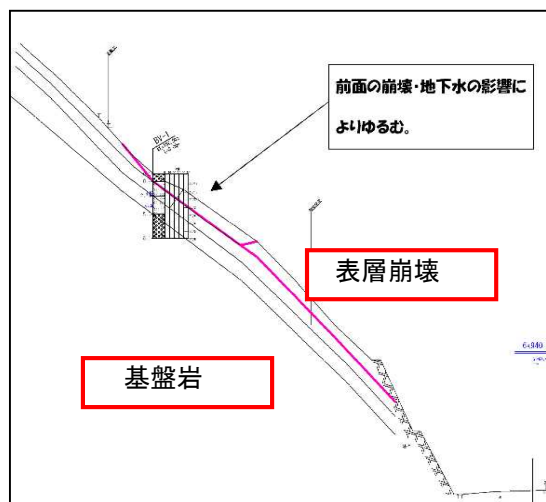
崩壊直後のボーリング調査から、地盤構成は、GL0.0m～0.9m で表土層、0.9m 以深で砂岩および礫砂岩が分布する。特に、-0.9m～-2.7m までは風化による亀裂面が発達し、褐色に酸化していた。なお、標準貫入試験 N 値は、GL-1m から 50 以上を示す。この調査から、崩壊地の不安定土層は、約 1m～2m 厚と想定でき、実際、図 2 と写真 2 に示すように、現場の崩壊は約 1m 厚の薄い表土崩壊と確認できた。

図2 滑落すべり面となった表土層

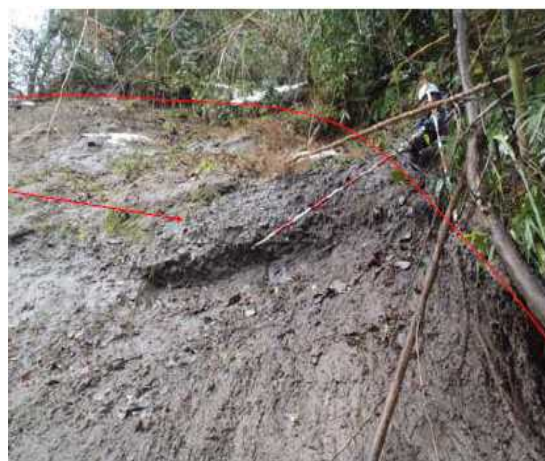
写真2 表層滑落直後に基岩が露呈

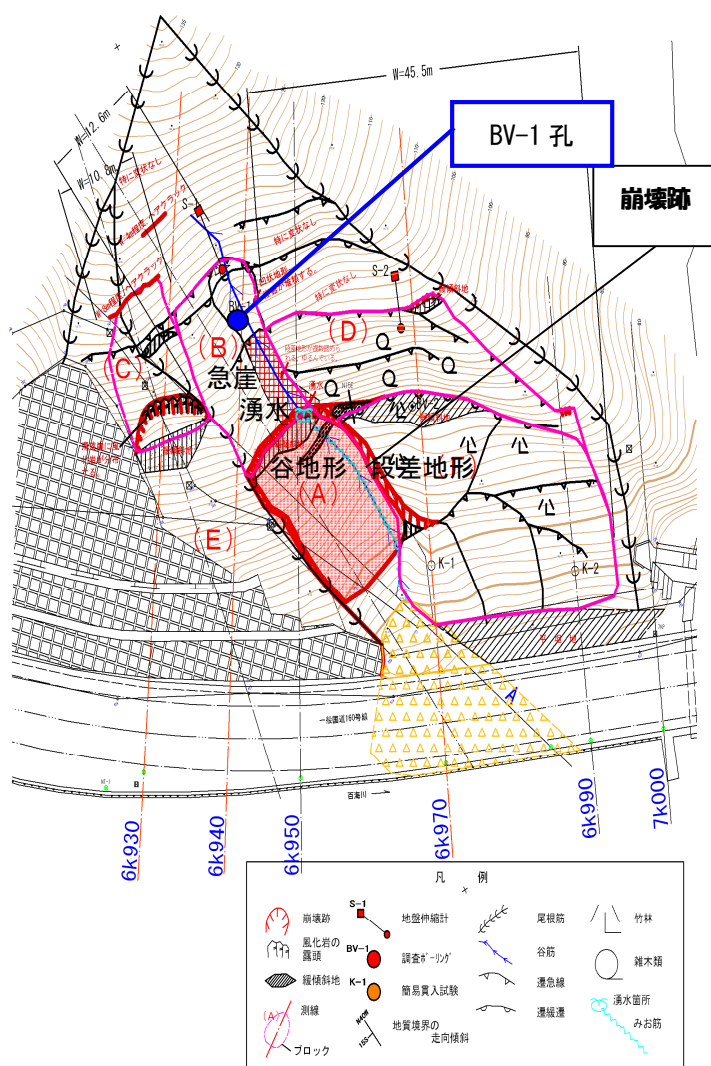
崩壊した法面周辺は、特徴的な地形を有する。図3は、直後の現場踏査による崩壊地と周辺斜面の地形状況を示す。崩壊地(A)には、谷地形が貫き、その上流部には直頭部(B)ブロック斜面から側頭部(D)ブロック斜面に連なる勾配 1:0.8以上の遷急線が見られる。崩壊地は、この下部に

当たる法面となる。そして、崩壊地(A)の滑落崖の直上部(B)ブロック斜面には隣接(D)ブロックからほぼ急崖に近い段差地形が認められる(図中の網目部)。なお、崩壊地(A)の滑落崖付近では、湧水が確認できた。

図3 崩壊法面と周辺部の地形

一方、崩壊地(A)の左岸側崖部にある(F)ブロック斜面は、一転して、遷緩線の広がる斜面となっており、このことから崩壊地(A)と(F)ブロック斜面との境界部は、当然、段差地形になる。ちなみに、崩壊地(A)法面の平均勾配がほぼ1:1.0であるのに対して、この(F)ブロック斜面は1:1.2以下の緩勾配をもつ。

以上から、崩壊地(A)の地形は、直頭部で遷急線の下部に位置し、また、側頭部で急崖の下部になり、加えて、左岸隣接部とは段差地形になる。つまり、典型的な集水する窪地地形を形成する。このため、崩壊地(A)の法面は、その上部と側方部の二方向から降雨や融雪水が流れ込み、加えて、谷地形も通っていることから、気象観測データが示す降雨量や融雪量以上の降水量が流入することに注目すべきである。

当然、崩壊地(A)に流入する時間帯は気象観測データが示す降雨時間帯や融雪時間帯とも異なる時間帯となり、複雑な降水特性を考えなければならない地形である。今回の崩壊は、この特徴的な地形が強く影響したと考えられる。

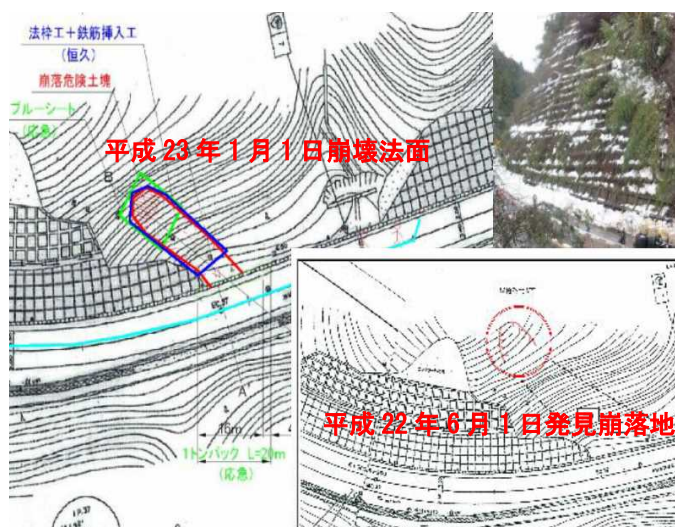
さらに、強調するべきは、約半年前の平成22年6月1日道路点検にて、崩壊法面の直頭部斜面で幅12m、高さ8m、厚さ1mの表層滑落を発見し、湧水も見つかった点である。その崩落の発見状況を記したメモを図4に示す。この崩落履歴が示す地形の特徴も今回の崩壊に影響し、不安定化を誘引させたと考えられる。

図4 平成23年1月1日崩壊地と平成22年6月1日発見崩落地

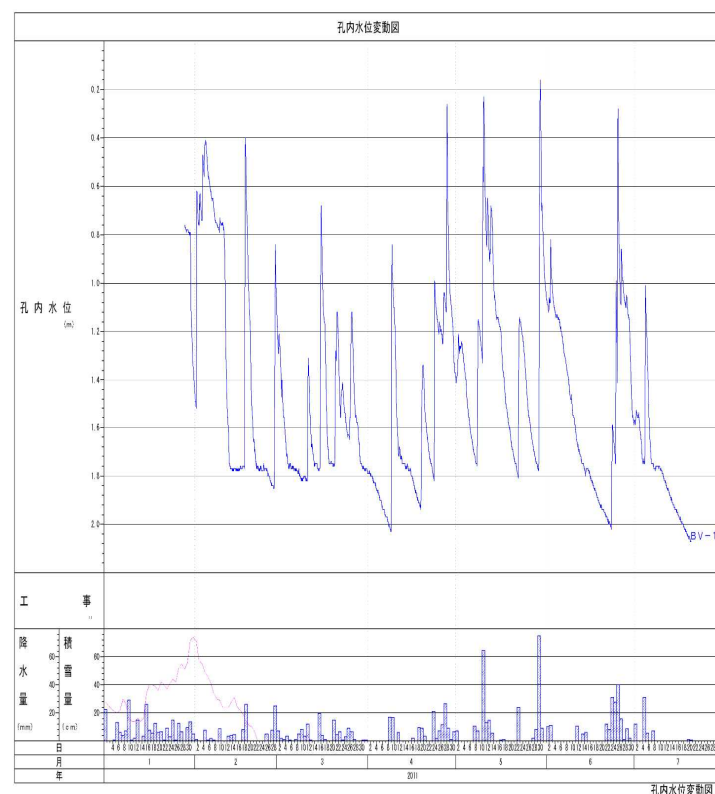
図5 法面崩壊後の融雪期と非融雪期の日最高地下水位

図5は、現場のベース地下水位は約GL-2mと浅く、融雪水によって鋭敏な水位変化を見せる。融雪期の地下水位は、融雪水量（雪密度0.35）と降雨量の合計値が30mm/日以下では上昇せず、ほぼ横這いの水位を保つ。それらが約20mm/日以下になると、むしろ下降に転じ、0mm/日で急激に下降する。このような地下水位特性は、崩壊法面が急勾配のため、地下水位も急勾配となり、地下水の流速が大きく、流出が速いことに起因する。

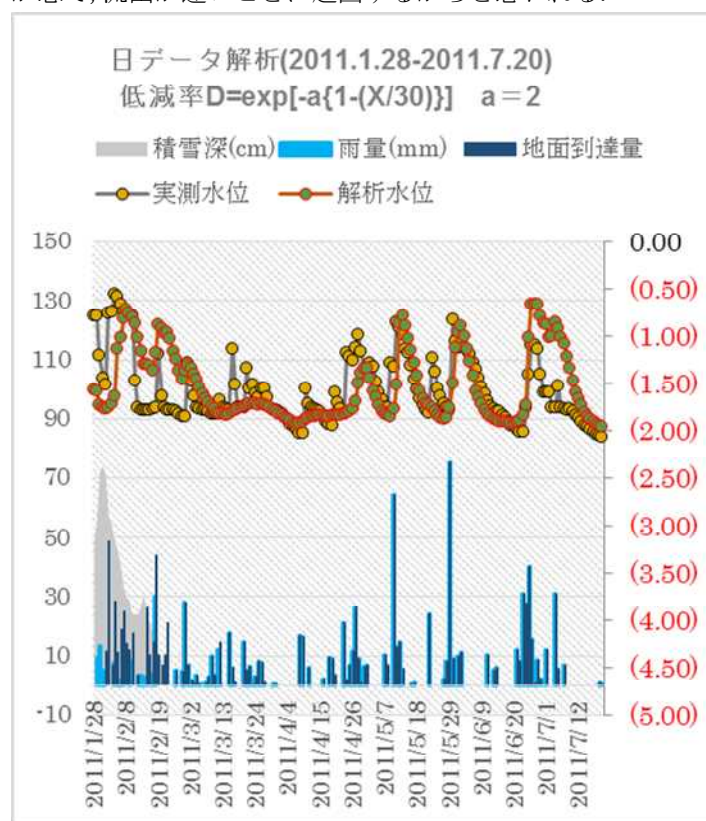
浸透解析の結果、a=2で解析水位が計測値にもっとも近似できた。この図7が意味することは、集水する窪地地形で、急勾配の浅い表土層では、地下水位の上昇は基準値以上の浸透量が必要となり、この雪密度0.35の大きな値が採用できた（一般に、融雪水量の換算値には0.35程度が採用されるが、浸透量はその一部が地下水位に寄与する）。一方で、基準値未満の浸透量では地下水位に寄与する浸透量は0.35より小さな値が妥当となる。この傾向は、地下水勾配が急で、流出が速いことに起因するからと思われる。

図7 現場地下水位の計測値と解析値

なお、図7に示す最高地下水位GL-0.5mの法面安全率はFs=0.87と算定できた。算定方法は、表土層下のすべり面が浅いため、無限斜面の安定計算法を用いた。表土層の強度定数は有効せん断抵抗角 $\Phi' = 35^\circ$ 、（設計要領：道路編 北陸地方整備局 H15.4）、有効粘着力 $C' = 4.8 \text{ KN/m}^2$ （崩壊法面から逆算）、単位体積重量 $\gamma_t = 19 \text{ KN/m}^3$ （上記出典から）を採用した。

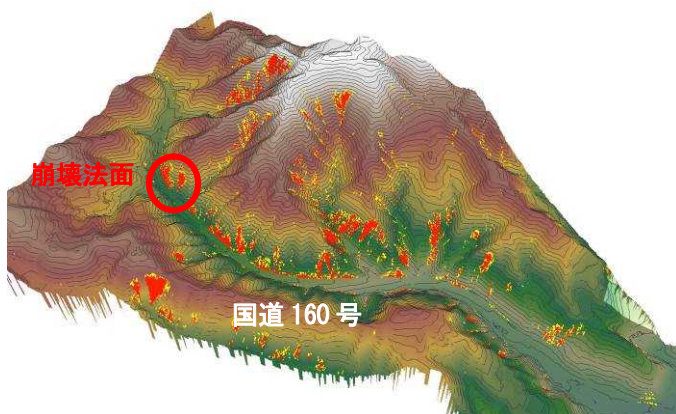
図8 国道160号沿いの集水地形の抽出

図8からは、国道160号沿いに道路が影響を受ける幾つかの集水地形が認められた。取り上げた崩壊法面も該当している。今後は、この図8を一次抽出箇所として、詳細な現場調査を実施していくことになる。この際、下方に続く尾根筋が、突然、谷筋地形へ変換する急崖や遷急線の下部で位置する傾斜地に、特に注目したい。

以上から、今後の道路管理への視点は、融雪期、非融雪期を問わず、このような地形をもつ道路法面や斜面の確認を不可欠とする。このような集水地形をもつ窪地状傾斜面を国道160号沿いで地図情報から指摘してみた。

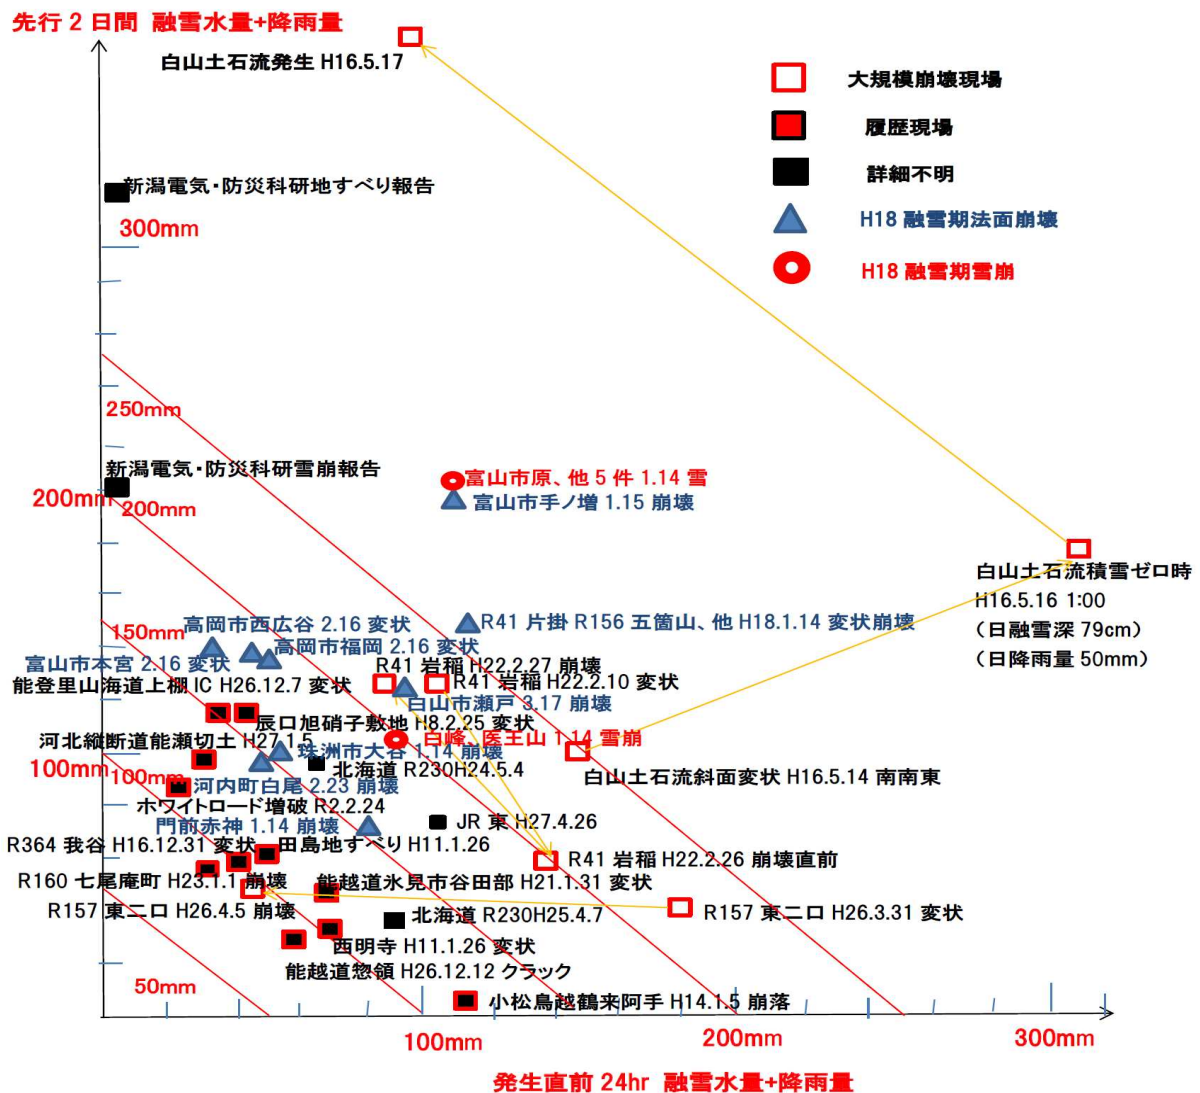
- ① 融雪期に崩壊や大変状が発生した法面（斜面）は、二つの集合群にまとめられた。そのひとつの集合群が、前述の不安定履歴を受けた崩壊現場となった。
- ② ①の不安定履歴を受けた崩壊法面（斜面）群は、横軸の崩壊発生時直前24時間の融雪水量と降雨量の合計値と縦軸のそれら先行2日間の合計値がともに小さく、図中の左下の領域にプロットされる（図9の上図参照）。
- ③ また、不安定履歴を受けた崩壊群の幾つかは、崩壊前3日間の積雪深がほぼ40cm以下の状況が見受けられ、この期間で一気に融雪が進んで崩壊が発生した。
- ④ 一方、もうひとつの集合群は、不安定履歴のない崩壊事例でまとめることができた。これらの崩壊事例は、横軸と縦軸のそれぞれの値が相対的に①の崩壊事例より大きく、図中の右上の領域にプロットされた。そして、この不安定履歴のない崩壊現場の特徴は、崩壊延長が40m以上の大規模崩壊群でもあった。
- ⑤ ④の大規模崩壊群は、発生直前の気象データが異常値と言える。例えば、降雨量100mm/日以上、気温が10℃～15℃まで急上昇。また、融雪深30cm/日以上を記録して崩壊に到った。なお、気温が急上昇した時間帯は、いずれも南向きの風（南東、南南東、西南西など）が吹込んでいた。大規模崩壊群の中には、大規模な土石流発生も含まれる。

特記すべきは、上記の二つの崩壊群を判別できる閾値が、崩壊前3日間の融雪水量と降雨量の合計値が200mm程度を示した点である。この傾向を踏まえ、今後の道路管理は、図9を参考にして、特徴的な地形をもつ法面を対象に巡回監視して行くことが望ましい。

図 9 融雪期の崩壊事例の現場特性と融雪状況2) (上図は整理できた崩壊群)
