# 平成 22 年 3 月の国道 41 号線岩稲地区法面崩壊と融雪期における道路管理の提案

杉本 敦\*1 川村國夫\*2 弘崎 聡\*3

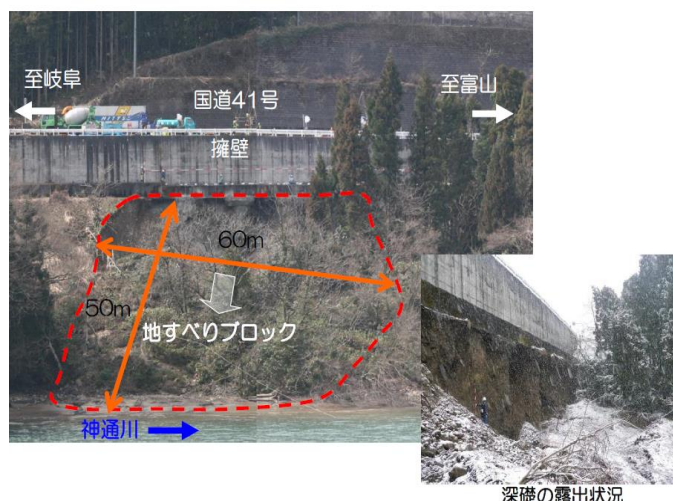
平成 22 年 3 月 9 日朝方、国道 41 号線岩稲地区の神通川側道路法面（平均勾配 1:1.5）で崩壊が発生した。写真 1 に示すように、崩壊規模は、幅約 60m、高さ約 50m、路肩に打設した深礎杭が露出し、道路擁壁が傾くなどの被災を受けた。崩壊発生は道路巡回中で早期発見ができ、幸い人的及び車両に直接の被害が無かった。しかし、この緊急輸送道路は一時的な全面通行止めと、その後 1 ヶ月間以上片側交互通行を強いられた。長期間に渡る車両規制と渋滞は地域に大きな社会的、経済的損出を与えた。

写真 1 国道 41 号線岩稲地区道路法面崩壊状況

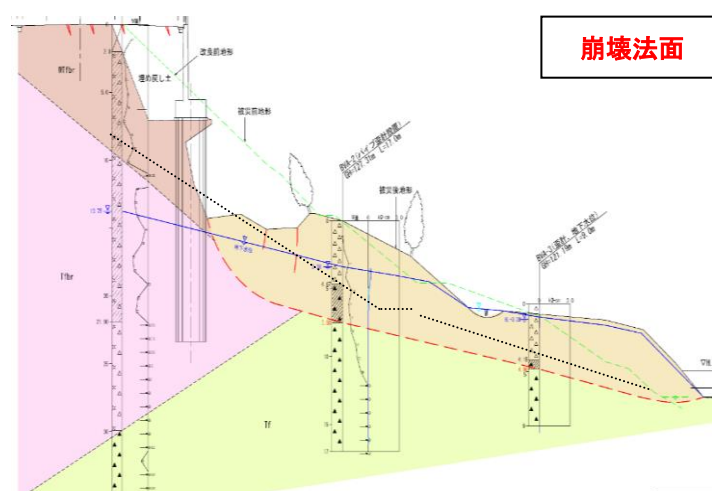
図1には崩壊法面の中央部断面を示す。崩壊直後から法面には多量の湧水があり、地下水位も高く、すべり面は道路中央直下あたりから神通川岸にまで及んでいた。

背後地形や法面の地盤調査から(図2)によれば、すべりは法面最上層にある強風化凝灰角礫岩（礫層）内で発生し、広域にはこの強風化凝灰岩の崩積土を主とする地すべり末端部の崩壊と考えられる。

図 1 崩壊法面中央部の断面とすべりの状況  
(地下水位は崩壊直後ボーリング掘削後の回復水位)

なお、この地下水位②は、前掲図1に示したボーリング掘削後の回復水位と比して、法面中央小段の上方付近で約1.0m～2.0m程度高い。ボーリング作業に伴う地下水位特性を考えれば、崩壊直後の地下水位は少なくとも図4の地下水位②程度以上まで上昇していたと推定できる。

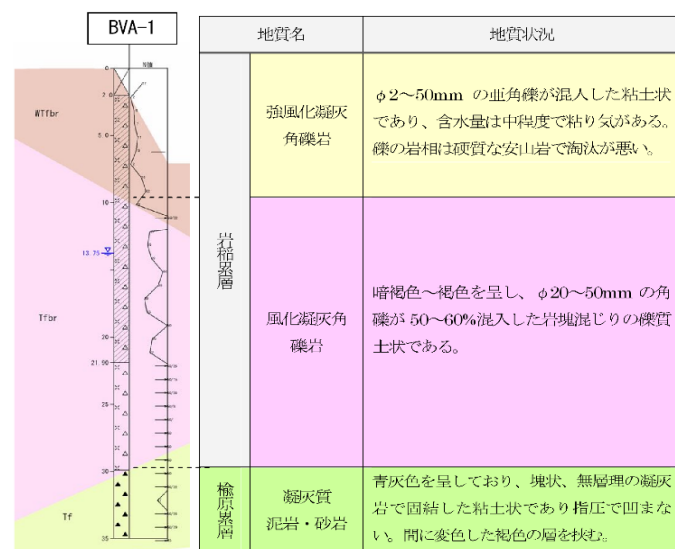
図 2 崩壊法面の地盤分布

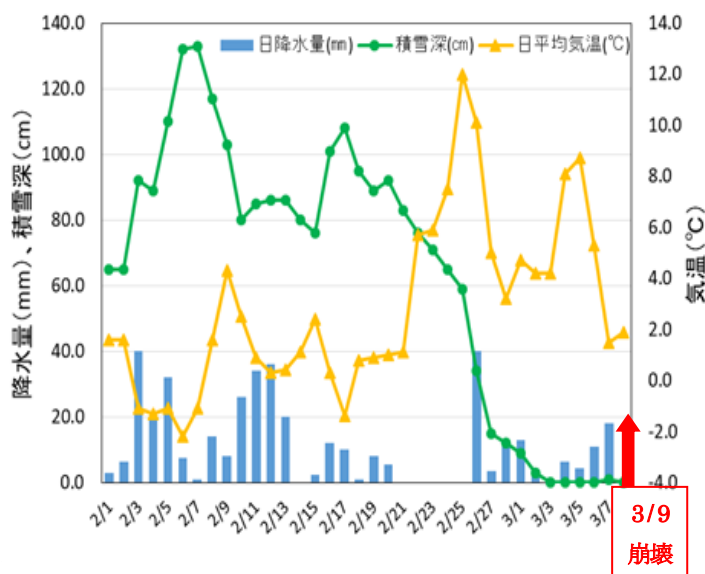
平成21年度の積雪期、平成22年2月1日から崩壊発生日3月9日までの気象データを図3に示した。図3から、2月の前半から積雪量が増加し、2月6日には積雪深136cmを記録、その後気温が5℃まで上昇して、積雪量は急減した。

特に、積雪量が著しく減少した2月19日から2月28日までは、積雪量が1m 近く減少し、多量の融雪水が道路法面へ浸透し、また、積雪底面流として流出したと推定できる。この期間では、日平均気温が10℃を超える日が続き、同時に、融雪日には降雨（融雪日の平均気温がほぼ3℃以上では、降水量はほぼ降雨量であった）が加わり、更なる積雪深の減少が生じた。2月末には、気温上昇は一旦収まるが、3月に入り再び上昇して、3月3日には積雪は全て融解した。その直後から続く降雨量が重なり、3月9日に大規模な法面崩壊の発生に到る融雪期の状況であった。

図3 H22.2.1～3.9（崩壊日）気象データ（片掛観測点）

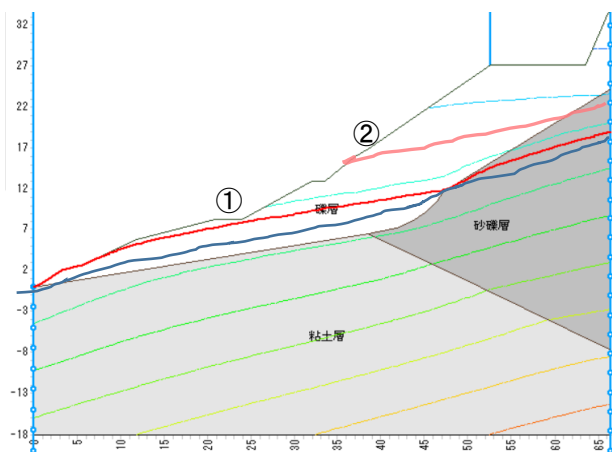
そこで、この平成22年2月1日～3月3日（積雪深ゼロ日）までの積雪深と降雨量データに基づいて、西垣らの浸透理論<sup>1)</sup>を適用した浸透解析（雪密度0.3、雪面低下法）を実施した。結果を図4に示す。図4から、水位①がこの期間の最高水位となり、初期地下水位（青線のベース水位）から、およそ30～50cm上昇し、下段法面のほぼ地表面付近まで達した。一方で、上段法面付近では地下水位上昇は小さいことが分かる。

図4 融雪浸透解析  
（地下水位水位①:H22.2.26、②:H22.2.29）

以上の浸透解析と安定解析の結果から、本現場は以下の推移から大規模崩壊に到ったと推定した。つまり、第1段階では、平成22年2月1日～2月26日までの融雪浸透によって、地下水位が図4に示す下段法面の地表面付近①まで上昇する。この結果、下段法面では安全性の低下から部分的崩壊や変形が発生する。第2段階では、第1段階で発生した部分的な崩壊や変形が起因して、上段法面を引き込み、変形や緩みからクラックなどが発生する。これによって法面全体の透水性は増加し、多量の融雪水や降雨が法面全体へ浸透する。法面の地下水位は図4の水位②まで上昇して、大規模崩壊に到ったとするシナリオを考えた。

このシナリオを検証するため、図3のその後の気象データ平成22年2月26日～3月3日（積雪深ゼロ日）を取り上げ、再度、浸透解析を進めた。上段法面でのクラック発生によって強風化凝灰岩礫層の透水係数が増加する状況を、表3の値より1オーダー上げて透水係数（ $1 \times 10^{-3}$ cm/s）値を採用した。浸透解析結果は図4に示した。図4はこの期間中の最高水位は平成22年2月29日の地下水位②を示した。地下水位②は上段法面の下方付近ながら地表面まで上昇していることが分かる。

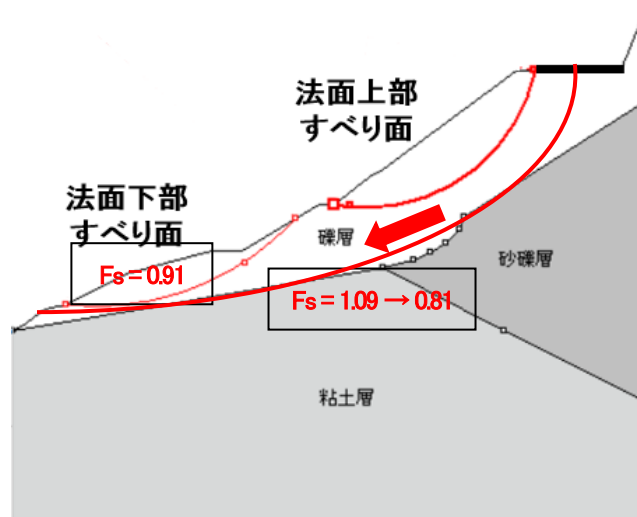
そこで、崩落土量約17,000m<sup>3</sup>が発生した事実を検証するため、図4の地下水位①に基づく法面の安全率を、円弧すべり面フェレニウス法を用いて算定した。その結果、法面の上段から下段までを含む全体法面の安全率は $F_s=1.09$ となった（図5）。しかし、この安全率値では法面の大規模崩壊の事実はいくも説明できないことになる。

図5 岩稲地区道路法面の崩壊推移の予測

そこで、今、下段法面だけの範囲に限定して、安全率を算定した結果、 $F_s=0.91$ となり、 $F_s=1.0$ を下回る。つまり、下段法面では、部分的な崩壊や変形、緩みなどは十分に予想できる。崩壊直後の目視調査からも、写真2に示すように、下段法面付近では地表面から浅いところで幾筋のクラックや押出し、隆起が確認でき、そこでは何本かの倒木も見られ、この当たりから崩壊が始まった状況が見受けられた。

次に、この第2段階の図4で示した最高地下水位②に基づき、図5の法面全体に対する最小安全率を算定した結果、安全率はFs=0.84に減少して、Fs=1.0を大幅に下回った。この安全率の値からは、法面の全体的な崩壊が説明できる。

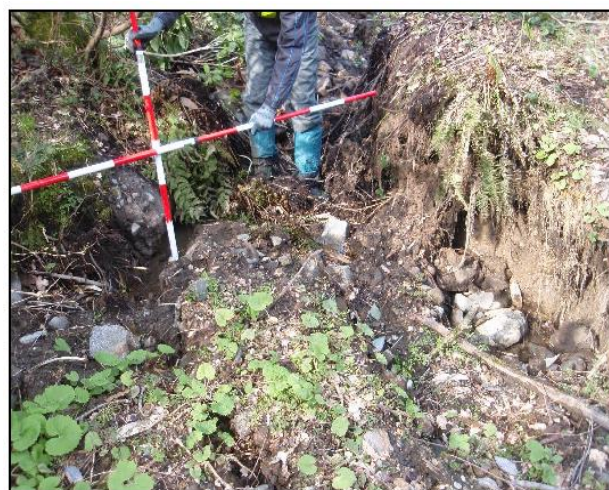
写真2 下段法面の法先付近でのクラックや押出しの状況

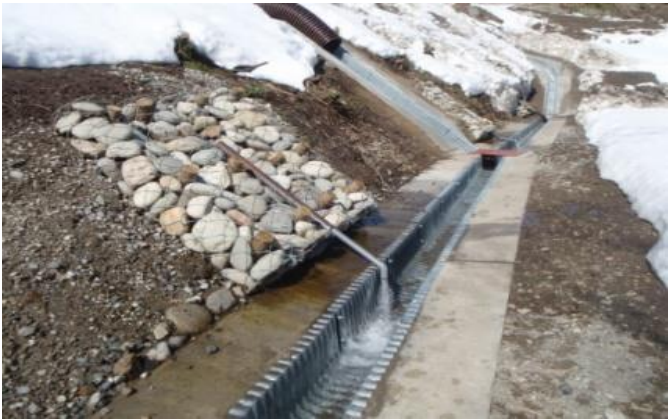
ここで注目すべきは、写真3に示すような地下水排除工横ボーリング孔から驚くべき排水量（500L/分程度）が記録されたことである。

写真 3 ボーリング工からの地下水の排水量

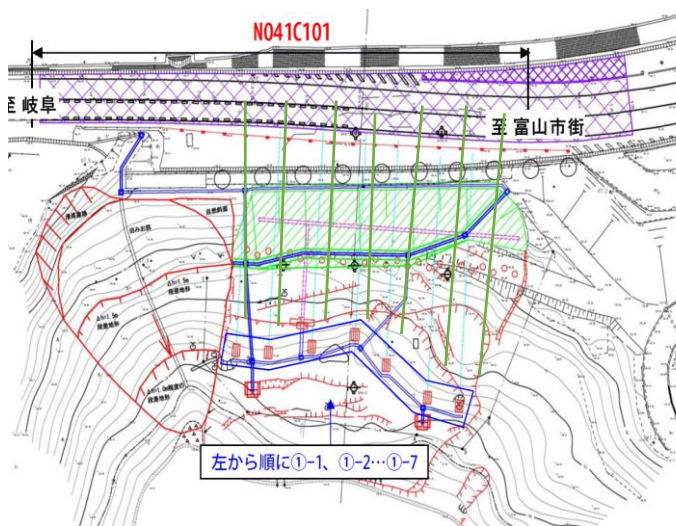
排水ボーリング工は、図6に示すように、「公共土木施設災害申請ポイント」に準じて、平面間隔は原則5mとして、深礎工の間に1本ごとで配置できた。また、ボーリング長はすべり面を縫う位置から本線下までを延長とするL=35m程度とした。以上の条件から、現地では7本の排水ボーリングを施工でき、結果、掘削直後から全排水量が約500 L /分と多量な地下水の排水が確認された。特に、崩壊法面の上流部（岐阜県側部）の各ボーリング工の排水量はそれぞれ約200 L/分近くに達し、この地下水排除工の採用と配置がきわめて適正であったことを確認した。

図6 崩壊法面に対する排水横ボーリング工の配置

崩壊法面に対する応急対策工は安全率1.05を確保するため、本線直下へ軽量盛土で置換え、崩壊法面にはモルタル吹付、鉄筋挿入工および地下水排除工を実施した。この応急対策工から本線の2車線を確保して、本復旧対策工を進めた。

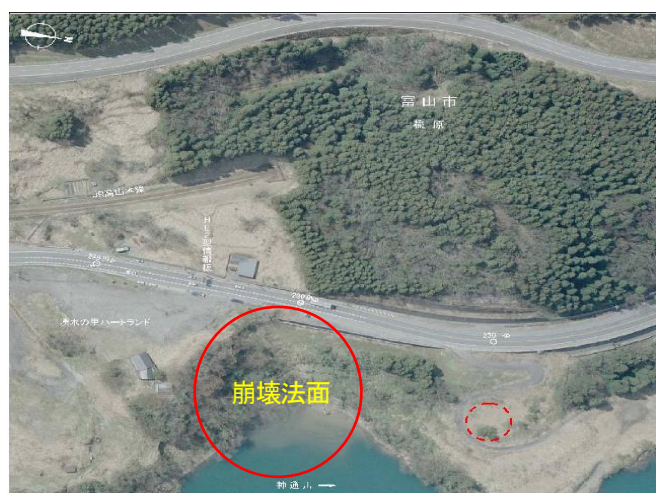
何故、この崩壊法面からこれほど多量の地下水が排水できたのか。今、崩壊法面現場を俯瞰すると、この背後には地すべり地形が確認でき（写真4、図7）、更にこの地すべり地形からの地下水は崩壊法面付近で集中して流出する地形であることも判明した（図8）。

写真4 崩壊前の法面位置と背後地形

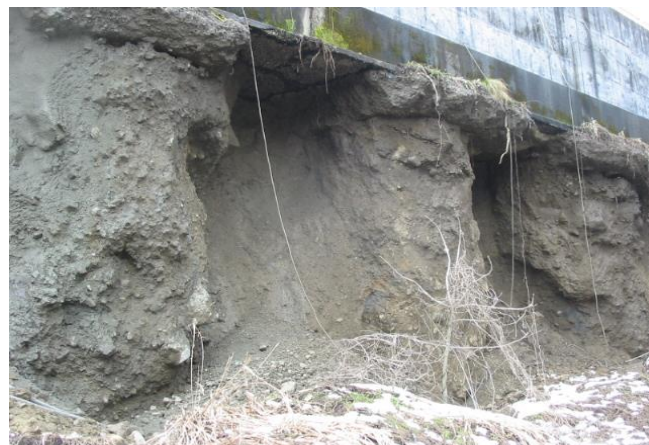
この崩壊規模が拡大した根拠の一つは、写真 5 に示すように、路肩部の深礎工の間から道路本線直下まで達する中抜けの崩壊状況が見受けられ、この影響で写真 6 に示す本線中央部では鮮烈な路面クラックが発生していたことにある。

写真5 道路路肩部の深礎工の間からの土砂中抜け

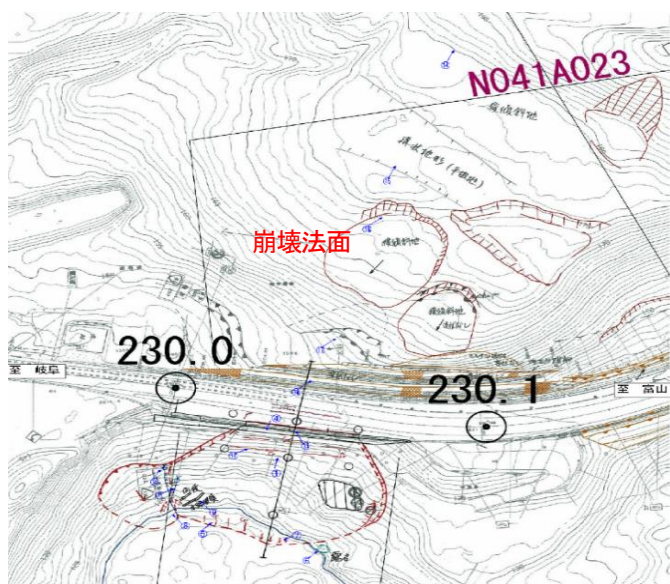
図7 崩壊法面の背後は地すべり地形に判読

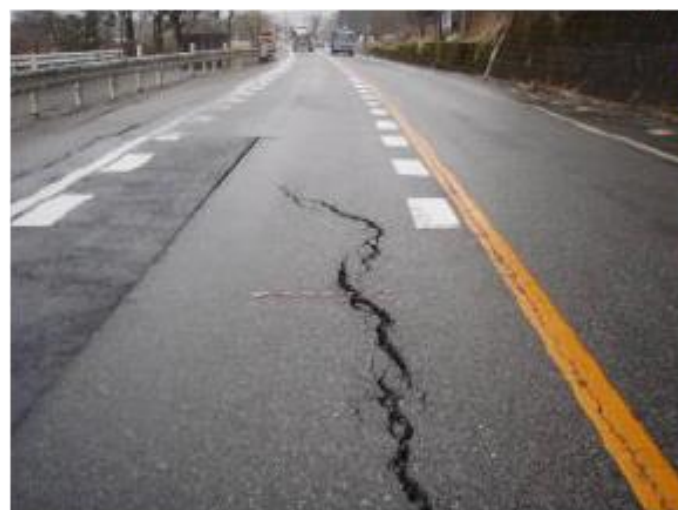
写真6 道路本線中央部にクラック発生

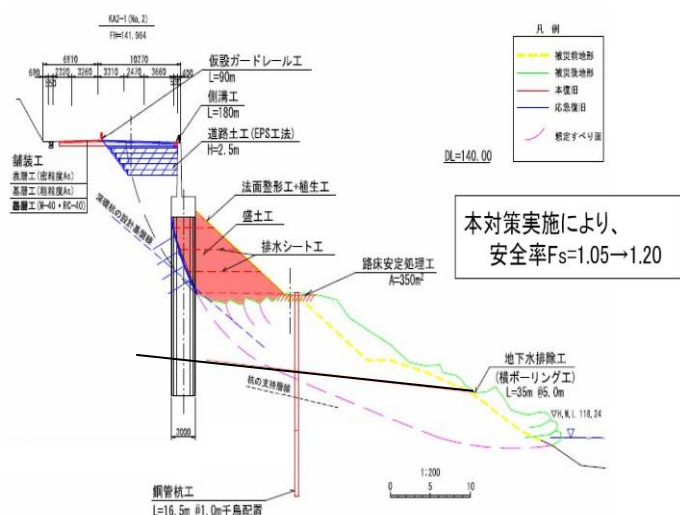
図9 崩壊法面に対する本復旧工

平成 22 年 3 月 9 日に崩壊した国道 41 号岩稲地区道路法面に対して、図 9 に示した本復旧工を改良土の抑え盛土工と応急対策から引続く地下水排除工を主として、延長約 60m 区間で施工された。ただし、その隣接両端の法面は未だに非対策区間である。加えて、背後の地すべり地形からは多量な地下水流出があり、本復旧工後でも本地区区間は防災点検の力

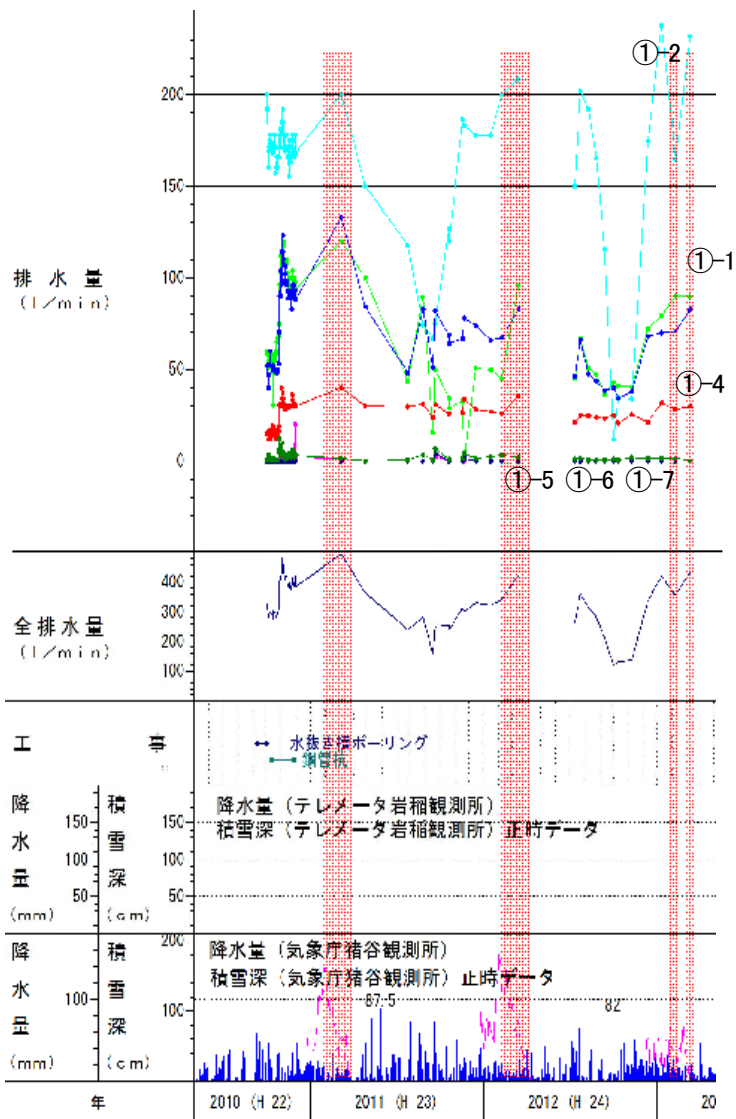
図10は法面の崩壊直後から3年間（不定期であるが）、各ボーリング工の排水量とそれらの全排水量をまとめた。図中の融雪期（図中の赤バンド期間）の全排水量が約500L/分と年間での最大値となることが分かる。その以降から現在に至るまでの計測でもほとんど同様な傾向を示した。

そこで、前述したように地下水脈や水みちが閉塞すれば、多量な排水量が確保できなくなり、法面は地下水位の急上昇や地下水圧の増加によって、急激な不安定化が進むことになる。つまり、融雪期の約500L/分相当の全排水量は法面の安全性が担保できる貴重な管理の情報にも成り得る。

図10 2010(平成22年)～2012(平成24)のボーリング工からの排水量

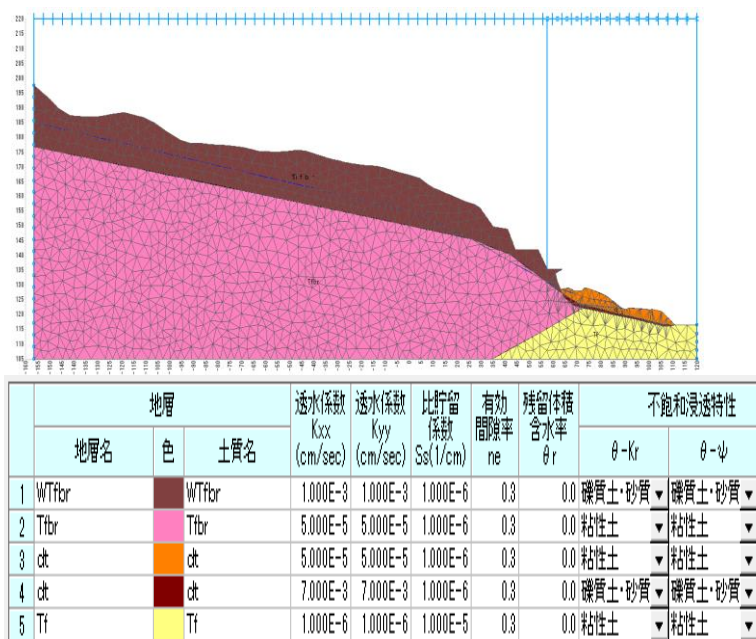
解析モデルは、図11に示すように、背後の地すべり地形から崩壊法面まで奥行き長約250mの範囲で、2次元解析とした。解析入力各地盤の透水係数は、期間中の非融雪期の降水量（降雨量）データから排水量データを逆解析して同定した。そして、同定できた各地盤透水係数を使って、融雪期の排水量解析を進めた。非融雪期から同定できた各地盤透水係数は図11にまとめる。図11では、最上層の礫質土および砂質土の透水係数が、 $10^{-3}$ cm/sオーダ値と同定できた。これは前掲表1に示した崩壊法面の地下水層となった強風化凝灰角礫岩の透水係数と一致した。

図11 背後地形から法面までの解析モデルで同定した地盤透水係数

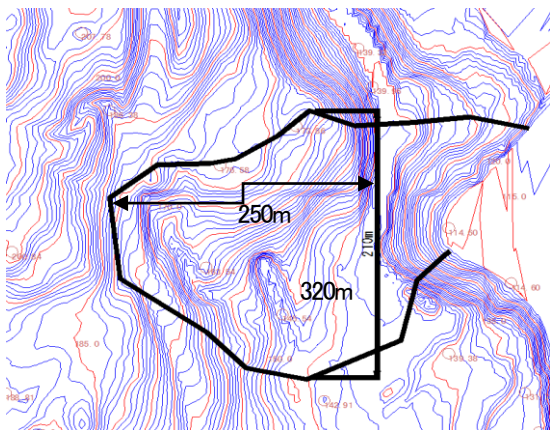
解析から、法面へ流出する地下水の集水幅が80m×4本（図10に示すように、ボーリング掘削直後から1-①～1-④の4本に多量の排水量が確認でき、一方、1-⑤～1-⑦では排水量はほとんどない）の320mと推定できた。結局、背後地形からの排水量に対する解析範囲は、奥行き250m×集水幅320mとしたが、この解析範囲が図13の地図地形から読み取れる背後の地すべり地範囲とほぼ近似することがわかる。

図13 背後地すべり地形から崩壊法面までの解析範囲

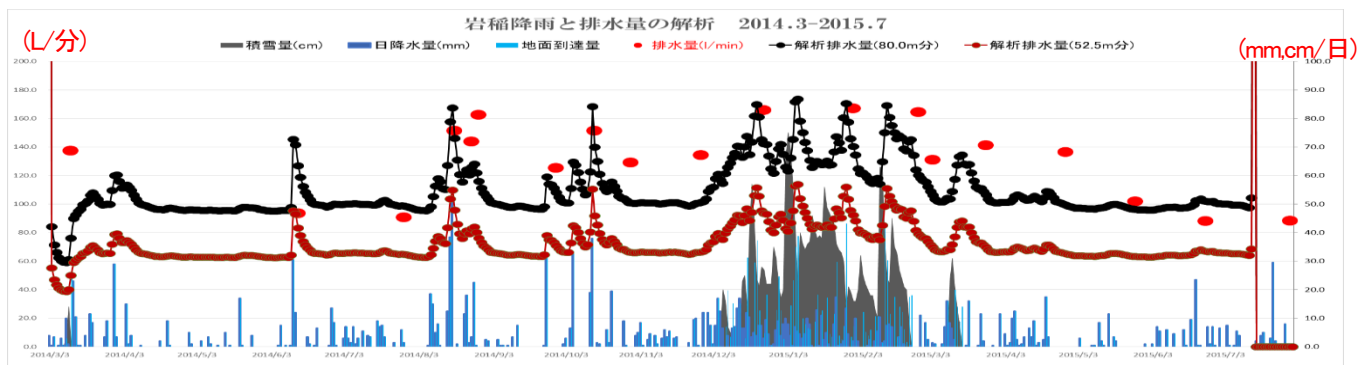
浸透流解析結果の一例として、排水ボーリング工1-②に対する排水量の実測値と解析値を図12に示す。特に、図12に示した積雪期の排水量解析は日融雪深から融雪水量（雪密度0.3）と、その時の降雨量を加えた浸透量から、法面のボーリング位置へ流出する排水量を算定する。図中には、1本のボーリングが集水する有効幅を80mと52.5mについて解析した。その結果、集水の有効幅80mが実測値と近似できた。

図12 排水ボーリング（1-②）の実測および解析排水量

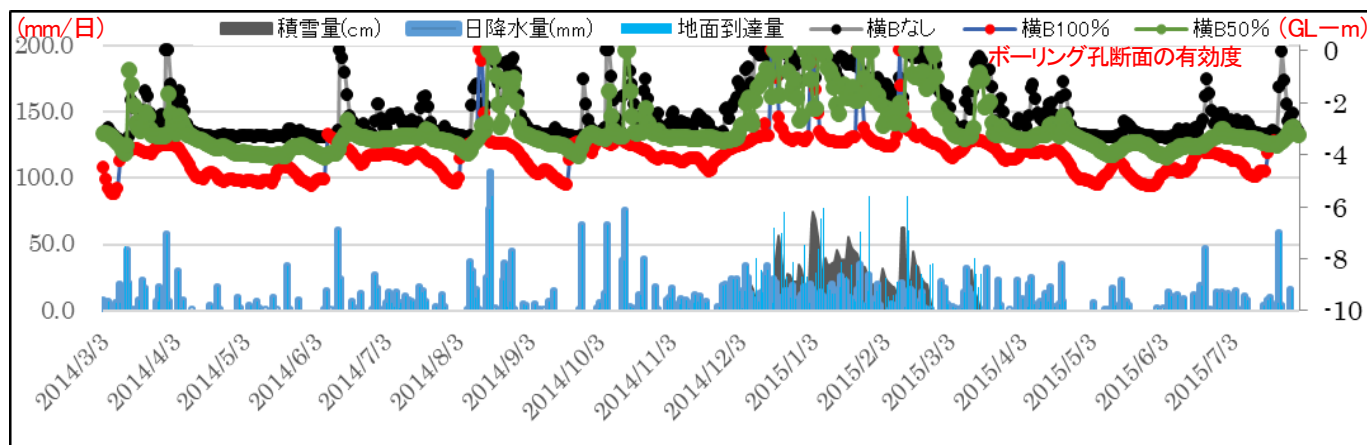
この解析法を用いて、ボーリング孔が閉塞した際の地下水位の上昇を算定して、結果を図14に表した。図14には、ボーリング工1-②が一部閉塞して排水量が半減した時と全閉塞で排水量ゼロの時の地下水位上昇を示した。

排水量が半減した時では、地下水位は閉塞がない水位に比

して、融雪期で2m以上上昇して、1～2日間ながらホーリング工上方で地表面まで達する。また、全閉塞では、3.5m以上の上昇となり、4～5日間以上も地表面へ達している。このようにボーリング工の排水量は地下水位に強く影響し、それは法面の安全性に大きく関わることが分かる。つまり、排水量の監視に基づく道路管理が極めて有効となる。

図14 ボーリング孔閉塞から上昇する地下水位の解析結果

最後に、国道41号線岩稲地区の融雪期の道路管理は、設置したボーリング工からの地下水排水量の監視が有効となることを提案する。
