国道116号巻バイパスにおける風対策の取り組み ～道路交通確保に向けた暴風への対応～

新崎洋一*1 水口直人*1 岩見淳一郎*1 林拓光*1

本稿ではこのような中で令和3年1月に発生した強風による大型車両6台の横転事案への対応について報告する。

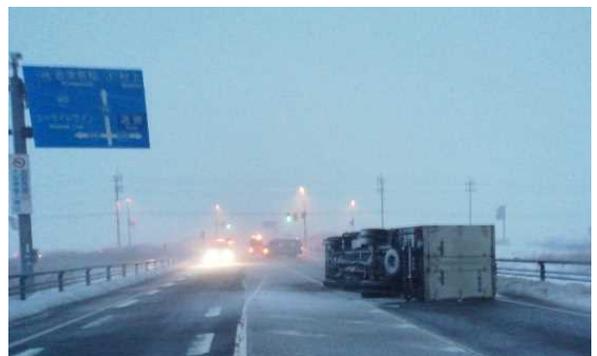
写真-1 横転状況

令和3年1月7日15時頃、強風により国道116号巻バイパスにおいて大型車両6台の横転が発生し、国道は車両撤去のため約7時間の通行止めが生じてしまった。幸い積雪による影響は無く、横転発生後直ちに通行車両は旧道に迂回させることができた。しかしながら降雪状況によっては、大きな影響を及ぼした可能性があった。

当時は、県内に暴風警報が発令されており、10分間平均で20m/s以上の風速が観測されていた。西よりの風ということもあり車両は真横から風にあおられる形となっていた。

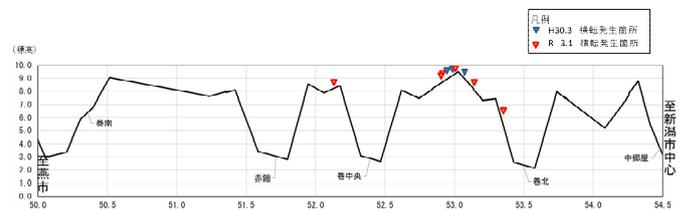
図-5 縦断勾配と横転発生位置

巻バイパスは旧巻町市街地部の渋滞解消のため、平成18年に暫定2車線で供用された。本線は高盛土で一部連続立体となっているが、各交差点は平面で交差している。横転は過去にも数件発生しているが、高盛土区間に集中している状況であり、本検討では高盛土区間に着目して検討を行っている。

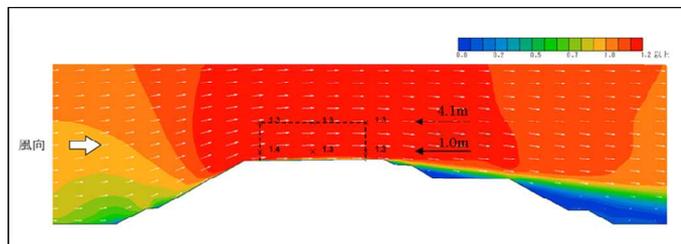
図-6 無対策時の風速分布

再現結果は図-6のとおり。車道上の風速は、大きいところで流入してきた風速の1.4倍程度に増加する結果となった。このことから車両横転発生当時、高盛土上では50m/s以上の風が吹いており、トラック横転する危険性があるといわれている風速を超えていたと想定される。

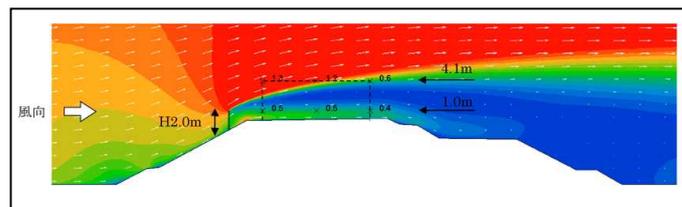
図-8 風速分布(柵高2.0m)

防風柵の上端から剥離した気流の影響で、風上側の路肩上空の風速比が1.3程度であった。また、柵を通過した

気流が風上側法肩部で集合して剥離しているが、路面より1.0m付近の風速比は0.4~0.5程度であった。

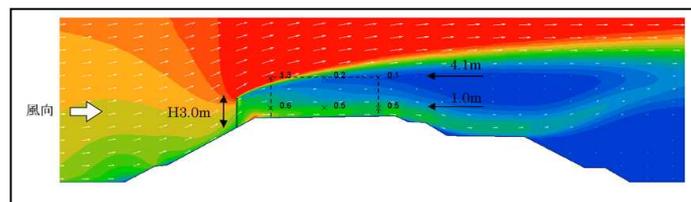
図-9 風速分布(柵高3.0m)

2.0mの場合と同様風上側の路肩上空の風速比が1.3程度であるが、赤いエリアは路面より3.5m程度となっている。

また、柵高3.0mの場合わずかに建築限界内にレッドゾ

ーンが残るため、柵高については3.5m程度あればトラック横転対策に効果があると考えられる。

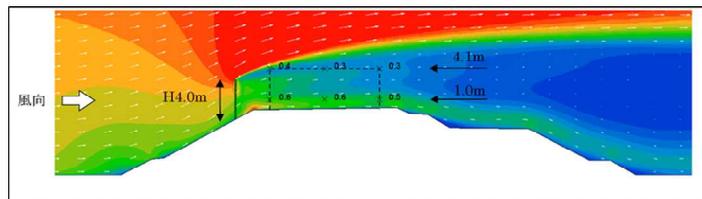
図-10 風速分布(柵高4.0m)

防風柵の上端から剥離した気流は建築限界である4.1mより上方を通過している。路面より1.0m付近の風速比は0.5~0.6程度であった。

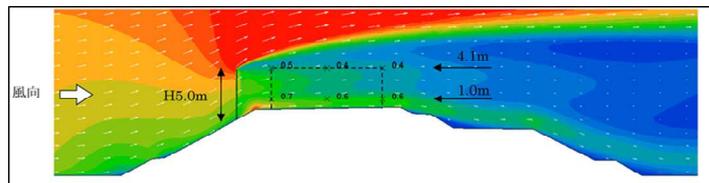
図-11 風速分布(柵高5.0m)

防風柵の上端から剥離した気流は柵高4.0mと同様建築限界より上空を通過している。路面より1.0m付近の風速比は0.6~0.7程度であった。

柵を設置した場合、柵高が高くなるほど減風範囲が大きくなるが、路面から1.0mを比較した場合、柵を通過する気流が法肩付近で集合し剥離する傾向は同じであるが、柵高が高いほど柵を通過する気流が増えるため、風速が微細に増加している傾向がある。しかしこの範囲についてはトラックの荷台よりも低い位置になるため、トラック横転への影響は無いと考えられる。

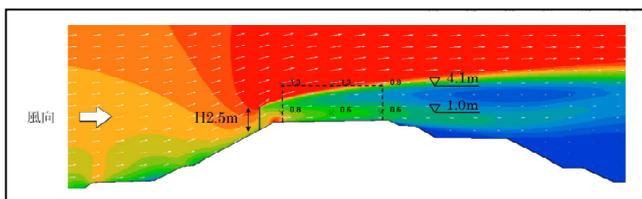
図-1 3 風速分布（仮設ネット）

解析結果をみると、仮設ネットの上端から剥離した気流が建築限界にかかっており、風速比が1.3程度と高くなっている。また鋼製の柵に比べ遮蔽率が低いことから、通過する風量を大きくし法肩部分の風速比が大きくなっている結果となった。

仮設ネットを設置した場合でも一定の減衰効果が期待できることがわかった。しかしながら仮設ネットでは上流側の路面から4.1mでの風速比が大きくなるため大型車の横転が懸念される。仮設ネットでは構造上の問題で2.5m以上の高さのものが設置できないためあらためて鋼製の柵の設置は必要と考えられる。

シミュレーション結果に基づき、鋼製防風柵の詳細設計を今後予定しているが、現地の詳細状況、積雪の影響等不確定な要素もあるため、現地に仮設ネットを試験的に設置し、風速等を計測することで対策の有効性確認、課題を把握し効率的な設計を行っていく。
