# 高速道路における雪堤管理の効率化に向けた共同研究 -ウェブカメラシステムの活用について-

荒川 涼\*1, 岩崎 伸一\*1, 杉原 幸信\*2, 上村 靖司\*2, 町田 敬\*3

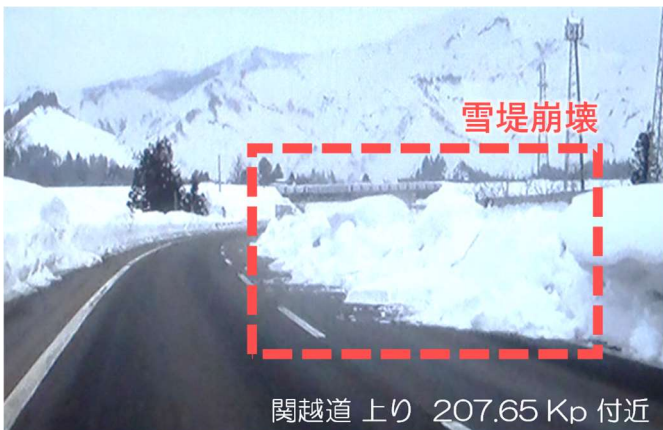
道路脇に形成される雪堤は、度重なる自然積雪と除雪作業によって複雑な層構造を成し、その後の積雪による圧密と気温上昇等による融解に伴って不安定化が進行し意図せず崩壊する。この雪堤崩壊現象は高速道路本線上でも発生するものであり、一般車両等を巻き込む第三者被害に繋がる危険性がある（図-1）。

図-1 過去に高速道路上で発生した規模の大きな雪堤崩壊

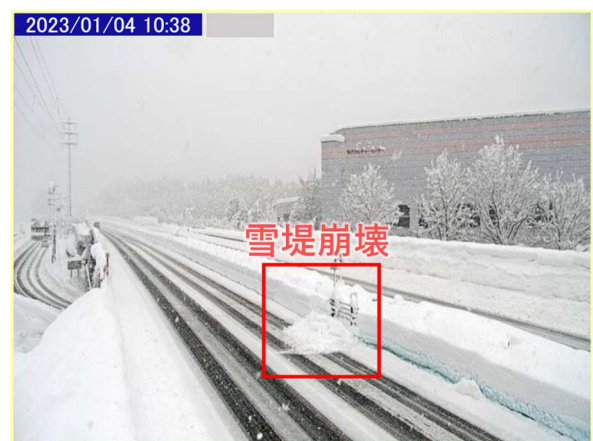
雪堤崩壊が観測できたウェブカメラ画像の一例を図-2に示す。この画像から、中央分離帯側で雪堤崩壊が発生したことが確認できる。2022/23冬期に対象区間で観測できた雪堤崩壊の発生件数は全312件であった。雪堤崩壊の発生地点と発生件数を基に作成したヒートマップを図-3に

図-2 ウェブカメラ画像より観測できた雪堤崩壊の一例

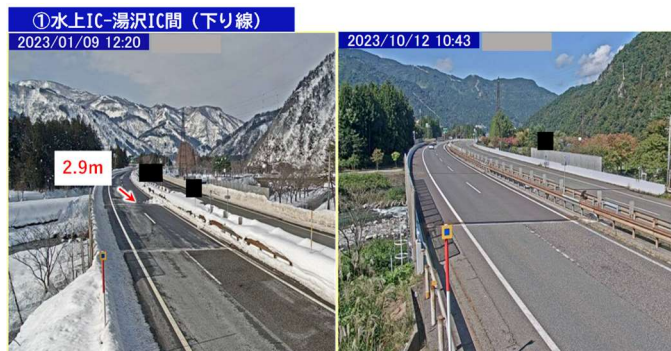
崩壊規模が外側線を跨ぎ車線内に到達した崩壊は312件中98件であった。また98件の内、特に規模の大きな崩壊が5件あった。規模の大きな崩壊5件の画像と到達距離および観測された地点の構造を把握するために無雪期との比較画像を図-4～8に示す。発生箇所の構造種別は①橋梁部のガードレール区間（中分）、②土工部のガードケーブル区間（中分）、③④橋梁部の壁高欄区間（中分）、⑤土工部のガードケーブル区間（路肩）であった。また、④の雪堤崩壊は③の発生約4時間後に真横で発生したものであった。

図-4 特に規模の大きな雪堤崩壊①

また、前述で紹介した特に規模の大きな崩壊①、②、④、⑤は融解が進行し積雪深が減少する中で生じていた。規模の大きな崩壊③は降雪が継続し積雪深が増加する中で生じていた。今後は更に評価対象の条件やデータを増や

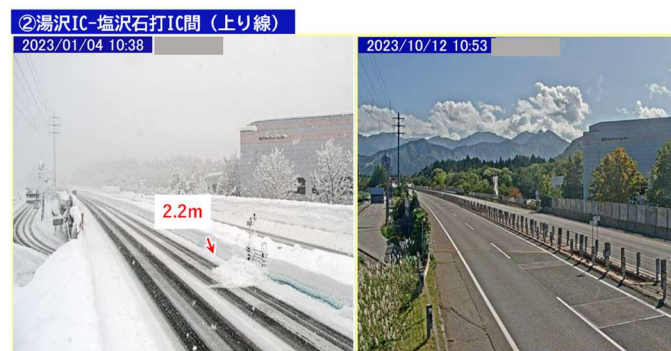
図-5 特に規模の大きな雪堤崩壊②

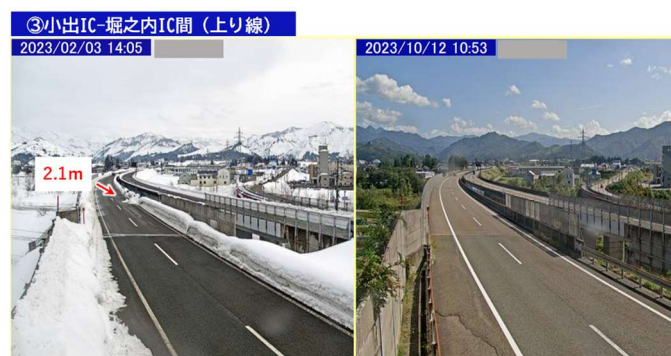
図-6 特に規模の大きな雪堤崩壊③

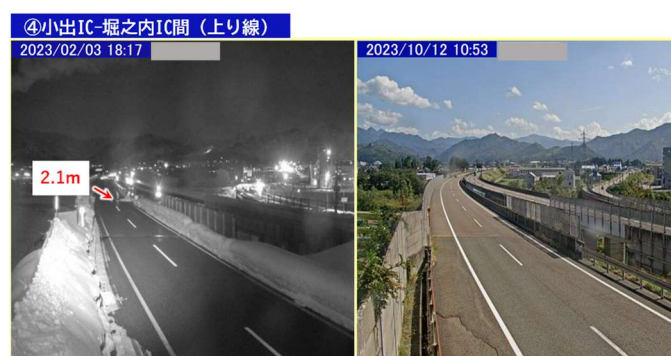
図-7 特に規模の大きな雪堤崩壊④

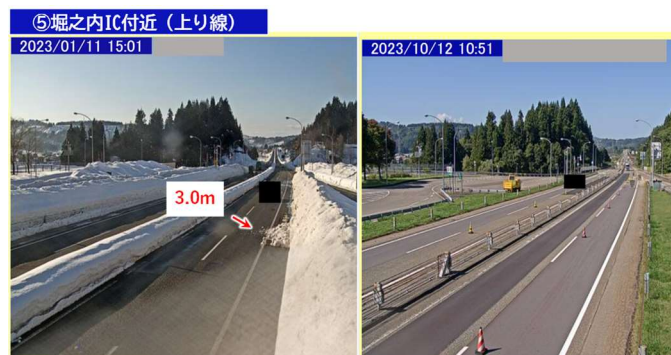
図-8 特に規模の大きな雪堤崩壊⑤
