# 一般国道 241 号十勝大橋における落雪防止対策の検討事例について

渡邊修一\*1、結城哲哉\*2、村上恵介\*3

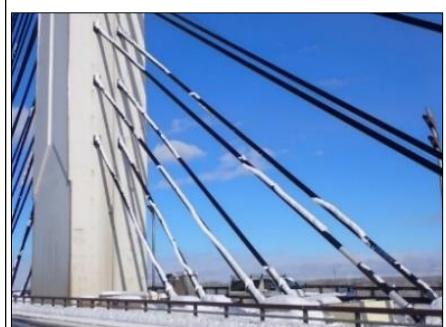
写真11 未除雪ケーブル

現在のスクレーパーでは構造上の問題で除雪不可能な範囲があり主塔近傍に残雪が発生する（写真12参照）。また下から3本のケーブルについては、落雪による交通への影響が少ないと判断し除雪は実施していない（写真11参照）。

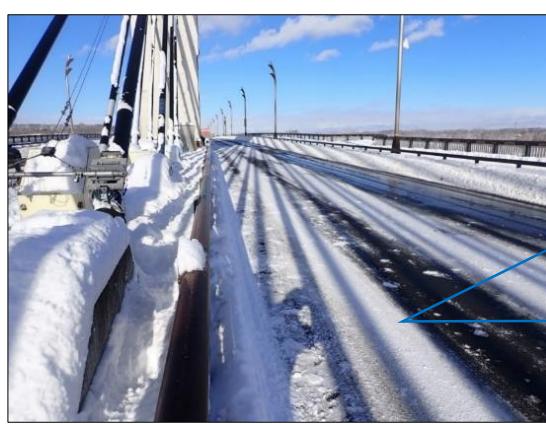
写真13 路面への落雪状況

ケーブルの落雪状況は、風上側のケーブルから落雪が始まり、ケーブルを巻き込むように落下しており、ケーブル上部から引きずられるように下方に向かって落下している。ケーブルからの落雪は、車道の中央側の路面上に落下している状況である。（写真13・14参照）

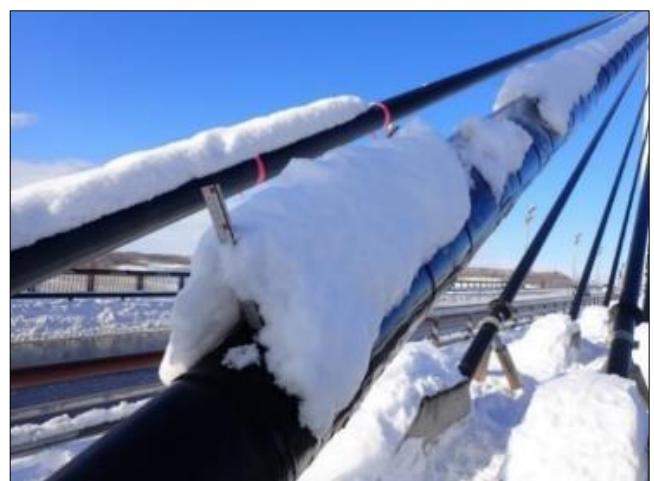
写真18 雪切板の落雪状況（右側）

試験施工期間中に、雪切板、着雪防止塗装の両方に着雪が発生した（写真18～19参照）。カメラで確認された全7回の内、落雪時間が最も短い回数は、雪切板が4回、無対策が2回、着雪防止塗装が1回となり、雪切板の落雪時間が短い結果となった。なお着雪防止塗装は、今回の試験ではあまり効果が確認出来なかったが、塗装時期の問題で表面にベトつきが残ったことが原因と考えられ、改善の余地があると思われる。（表6・図6参照）

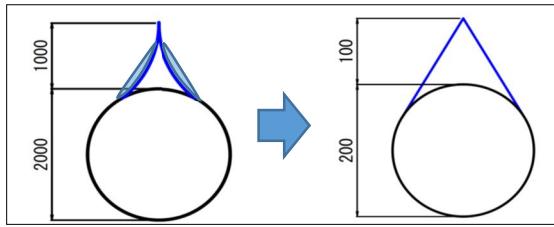
図7 雪切板改良案

令和5年度の試験施工で使用した雪切板は、高さ10cmの曲線形であったことから、曲線部に残雪が発生し、着雪防止効果を妨げたものと考えられる。そのため今後は直線形への改善を含めて検討していく予定である（図7参照）。
