# 大源太川第1号砂防堰堤の老朽化問題

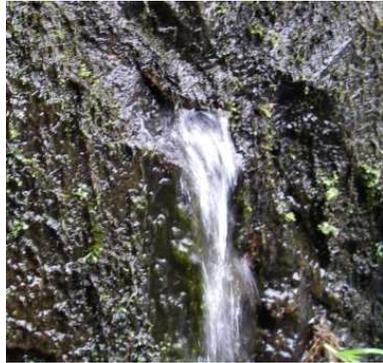
- ✓ 堤体の各所で漏水が発生しており、多い箇所では1分間に7.5Lもの水が漏水
- ✓ 堤体内が浸水し、セメント成分などが流れ出てきた痕が多く確認されており、堤体内の空洞化が懸念されている

堰堤表面の漏水状況

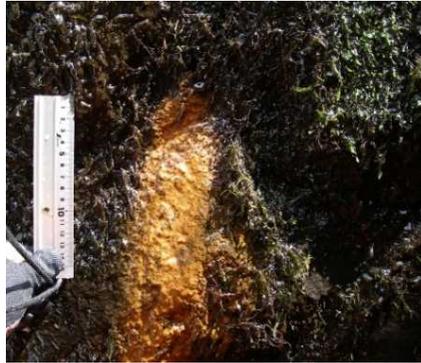
セメント成分の流出跡

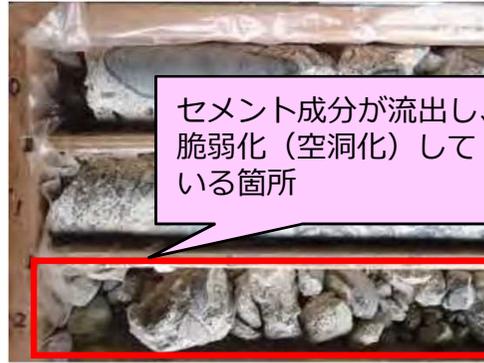
セメント成分が流出し、脆弱化（空洞化）している箇所

堰堤内部のボーリングコア状況

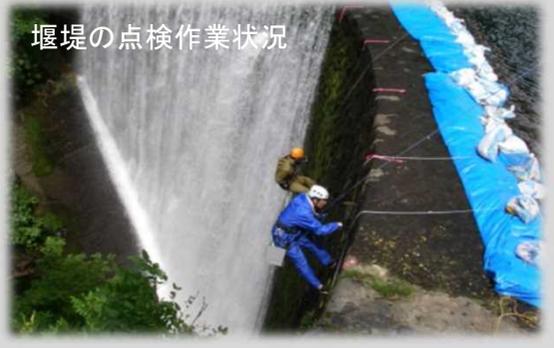
- 安全帯を装備した作業員が、堰堤上部から吊り下げられた状態で漏水や堰堤表面の状況を点検
- 構造物の調査・点検に関する技術だけでなく、高度なクライミング技術を要する

堰堤の点検作業状況

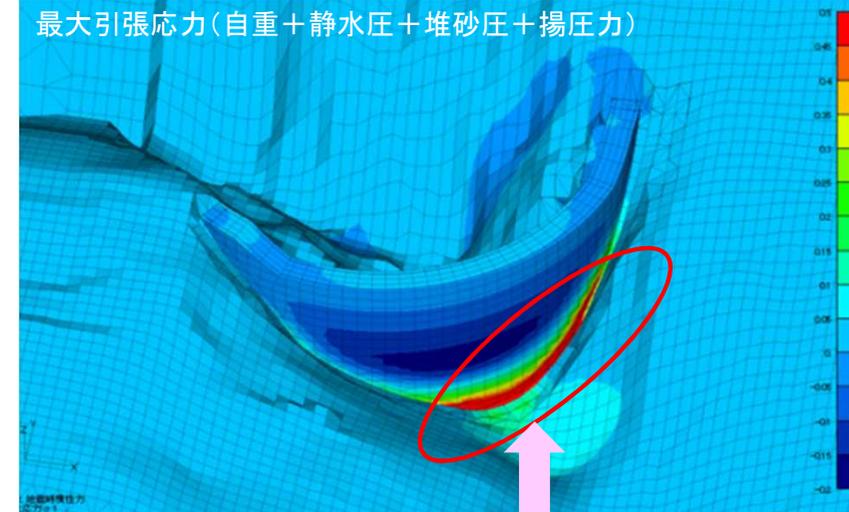
最大引張応力（自重＋静水圧＋堆砂圧＋揚圧力）

- ✓ 現行の技術基準に基づいた安定性評価の結果、地震時に堤体内部に発生する応力が許容応力度を超過することが判明

堤体内部で発生する引張応力が、コンクリートの許容応力度以上であることを示す
