砂防施設利用者の安全確保のために！

～夏休み前の砂防施設安全利用点検を実施しました。～

(小赤沢砂防堰堤群:長野県栄村)

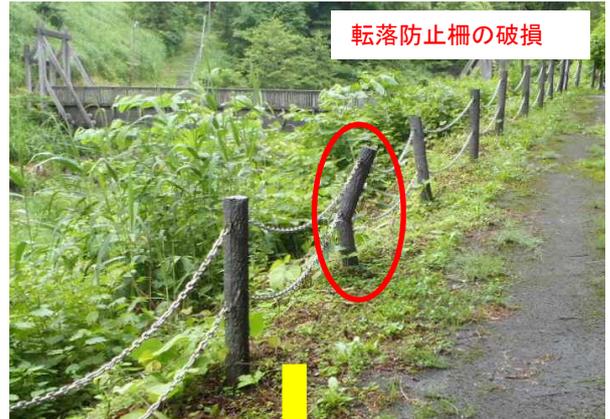
転落防止柵の破損
